COMANDO DA AERONÁUTICA
CENTRO DE INVESTIGAÇÃO E PREVENÇÃO DE
ACIDENTES AERONÁUTICOS

RELATÓRIO FINAL SIMPLIFICADO

DADOS DA OCORRÊNCIA								
DATA - HORA		INVESTIGAÇÃO		SUMA N°				
27DEZ2020 - 12:30 (UTC)		SERIPA V		A-158/CENIPA/2020				
CLASSIFICAÇÃO		TIPO(S)		SUBTIPO(S)				
ACIDENTE		[RE] EXCURSÃO DE PISTA		NIL				
LOCALIDADE		MUNICÍPIO		UF	COORDENADAS			
AERÓDROMO POUSADA DAS ÁGUIAS (SSXO)		PRESIDENTE CASTELO BRANCO		PR	23°17'20"S	052°08'01"W		
DADOS DA AERONAVE								
MATRÍCULA		FABRICANTE		MODELO				
NIL		TRENDAK AVIATION		TERCEL				
OPERADOR			REGISTRO		OPERAÇÃO			
PARTICULAR			PET		PRIVADA			
PESSOAS A BORDO / LESÕES / DANOS À AERONAVE								
A BORDO		LESÕES					DANOS À AERONAVE	
		Ileso	Leve	Grave	Fatal	Desconhecido		
Tripulantes	1	1	-	-	-	-	Nenhum	
Passageiros	-	-	-	-	-	-	Leve	
Total	-	-	-	-	-	-	X Substancial	
							Destruída	
Terceiros	1	1	-	-	-	-	Desconhecido

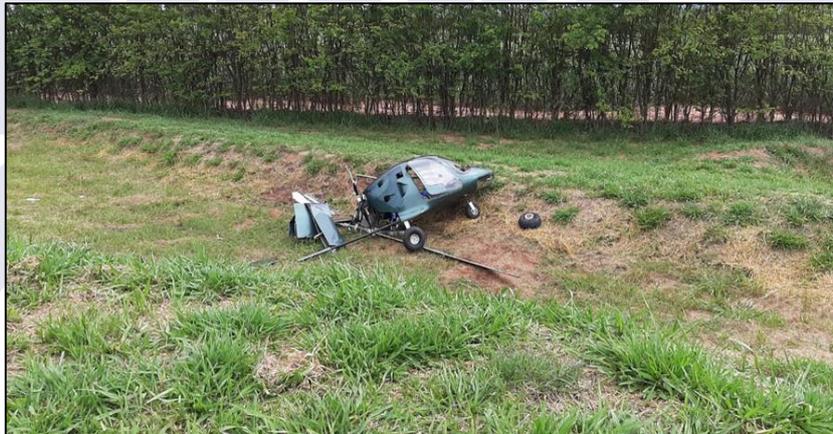
A aeronave caiu em um barranco na lateral da pista e teve um tombamento para a esquerda, que ocasionou danos substanciais ao motor, carenagem, cauda e rotor.

Figura 1 - Aeronave após a parada total.
