RELATÓRIO FINAL SIMPLIFICADO

DADOS DA OCORRÊNCIA				
DATA - HORA	INVESTIGAÇÃO	SUMA Nº		
01JUL2018 - 20:00 (UTC)	SERIPA III	A-112/CENIPA/2018		
CLASSIFICAÇÃO	TIPO(S)	SUBTIPO(S)		
ACIDENTE	[LOC-I] PERDA DE CONTROLE EM VOO	NIL		
LOCALIDADE	MUNICÍPIO	UF	COORDENADAS	
FORA DE AERÓDROMO	BOM JESUS DO GALHO	MG	19°35'20"S	042°27'15"W

DADOS DA AERONAVE		
MATRÍCULA	FABRICANTE	MODELO
PU-IAA	AERO BRAVO INDUSTRIA AERONÁUTICA LTDA	AMAZON
OPERADOR	REGISTRO	OPERAÇÃO
PARTICULAR	PET	OUTROS

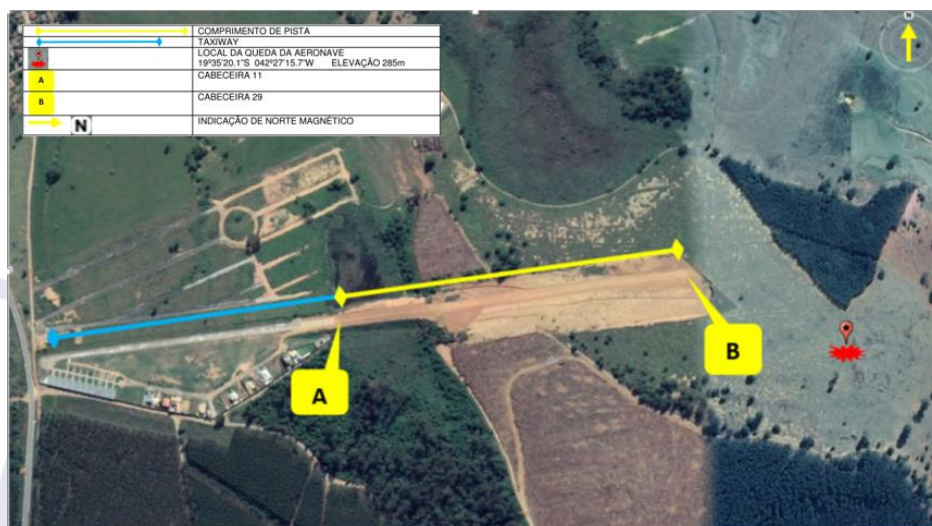
Figura 1 – Croqui do local de impacto da aeronave em relação à pista.

O local de impacto, em relação à cabeceira 29 da pista, pode ser visualizado no croqui da figura abaixo:

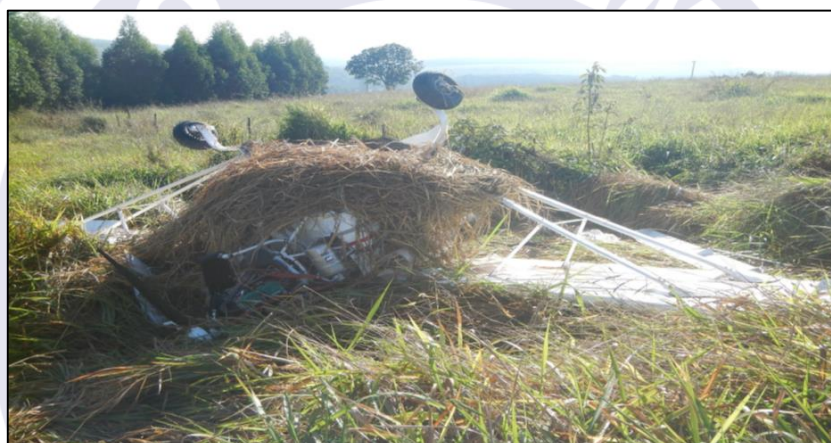
Após a colisão contra a cerca, de acordo com as evidências e informações levantadas, a aeronave realizou um giro lateral, vindo a colidir com a parte superior da nacele contra o solo e ficando em uma posição de 180° em relação à posição normal de voo, conforme Figuras 2 e 3 abaixo:

Figura 2 - Posição da aeronave após impacto.

Sendo assim, é possível inferir que o piloto não tenha atuado de maneira adequada nos comandos de voo da aeronave no início da curva base, ocasionando o estol à baixa altura e a perda de controle. A hipótese é corroborada pelos danos causados à aeronave, que são típicos de uma queda com baixa velocidade de deslocamento à frente.

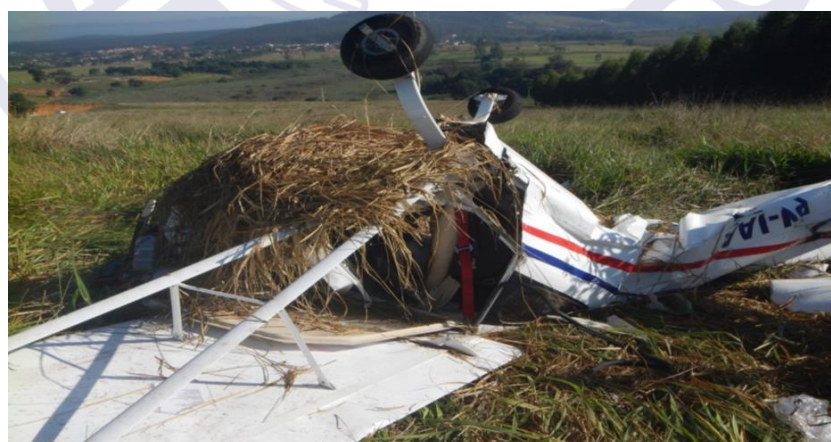
Figura 3 - Situação da aeronave após impacto.
