COMANDO DA AERONÁUTICA
CENTRO DE INVESTIGAÇÃO E PREVENÇÃO DE
ACIDENTES AERONÁUTICOS

RELATÓRIO FINAL SIMPLIFICADO

DADOS DA OCORRÊNCIA								
DATA - HORA		INVESTIGAÇÃO		SUMA N°				
07MAI2023 - 12:10 (UTC)		SERIPA III		A-077/CENIPA/2023				
CLASSIFICAÇÃO		TIPO(S)						
ACIDENTE		[SCF-PP] FALHA OU MAU FUNCIONAMENTO DO MOTOR						
LOCALIDADE		MUNICÍPIO		UF	COORDENADAS			
AERÓDROMO DE JOÃO MONTEIRO (SIVU)		VILA VELHA		ES	20°25'23"S	040°19'57"W		
DADOS DA AERONAVE								
MATRÍCULA		FABRICANTE			MODELO			
PU-JPA		TECNAM			P92 S ECHO			
OPERADOR			REGISTRO		OPERAÇÃO			
PARTICULAR			PET		PRIVADA			
PESSOAS A BORDO / LESÕES / DANOS À AERONAVE								
A BORDO		LESÕES					DANOS À AERONAVE	
		Ileso	Leve	Grave	Fatal	Desconhecido		
Tripulantes	1	1	-	-	-	-	Nenhum	
Passageiros	-	-	-	-	-	-	Leve	
Total	1	1	-	-	-	-	X Substancial	
							Destruída	
Terceiros	-	-	-	-	-	-	Desconhecido

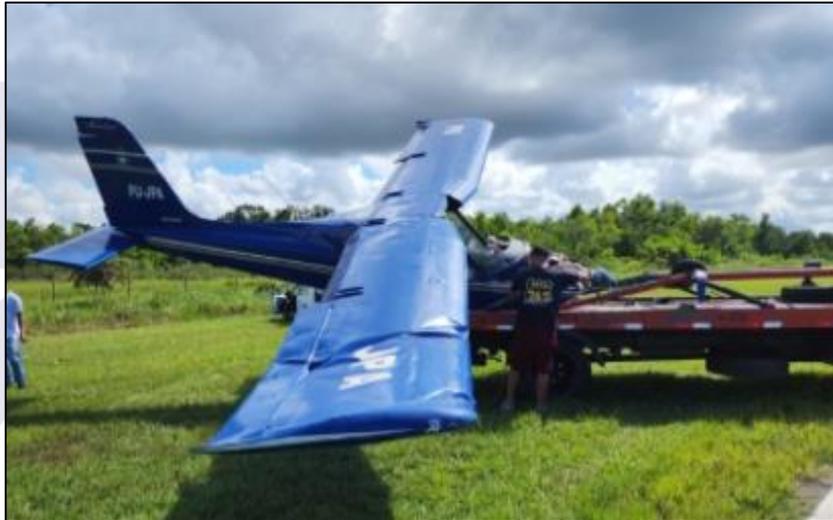
A aeronave foi removida do local sem a anuência da Autoridade SIPAER.

Figura 1 - Aeronave sendo removida sem a anuência da Autoridade SIPAER.

Após o pouso da aeronave, a pista foi interditada, enquanto havia outras aeronaves que aguardavam no circuito de tráfego para o pouso. Dessa forma, o PIC optou por remover a aeronave do local antes de contatar a Autoridade de Investigação SIPAER. Essa ação impediu que importantes evidências pudessem ser coletadas pela Comissão de Investigação.

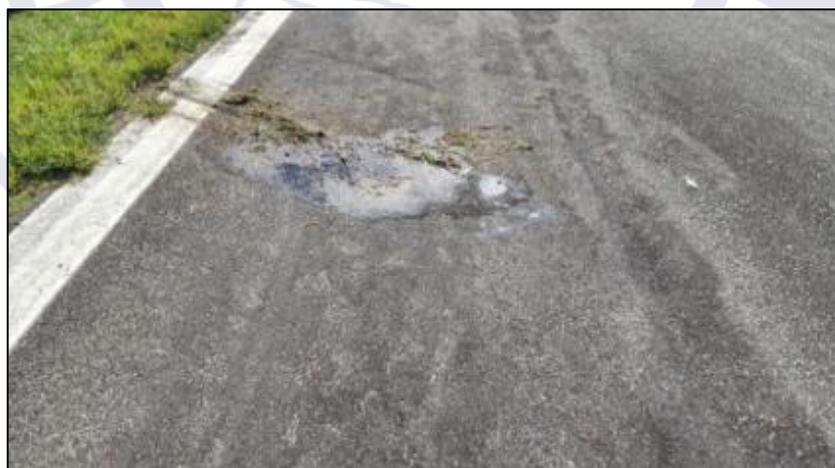
O PIC relatou que, após o acidente, observou um vazamento de combustível em uma das mangueiras que abasteciam o motor da aeronave, o que provavelmente teria causado a falta de alimentação e consequente apagamento do motor.

Figura 3 - Resíduo de combustível proveniente da aeronave.

Face ao exposto, não foi possível verificar se os procedimentos de manutenção relacionados ao sistema de combustível, em especial a mangueira que teria se soltado durante a decolagem da aeronave, teriam sido efetivos ou se contribuíram para a cadeia de eventos que culminou no acidente aeronáutico em tela.
