COMANDO DA AERONÁUTICA
CENTRO DE INVESTIGAÇÃO E PREVENÇÃO DE
ACIDENTES AERONÁUTICOS

RELATÓRIO FINAL SIMPLIFICADO

DADOS DA OCORRÊNCIA			
DATA - HORA	INVESTIGAÇÃO	SUMA(I) Nº	
16JUL2018 - 18:30 (UTC)	SERIPA II	A-501/CENIPA/2020	
CLASSIFICAÇÃO	TIPO(S)	SUBTIPO(S)	
ACIDENTE	[LOC-I] PERDA DE CONTROLE EM VOO	NIL	
LOCALIDADE	MUNICÍPIO	UF	COORDENADAS
FAZENDA POROROCA	RIACHO DAS ALMAS	PE	08°09'07"S 035°48'58"W

DADOS DA AERONAVE		
MATRÍCULA	FABRICANTE	MODELO
PU-NAC	NIL	MD2D
OPERADOR	REGISTRO	OPERAÇÃO
PARTICULAR	PET	PRIVADA

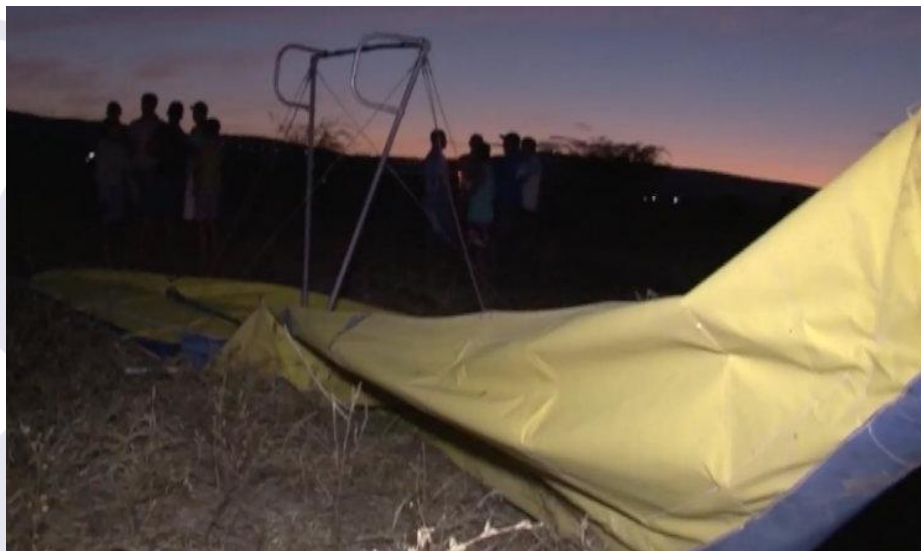
Durante o voo, o piloto perdeu o controle da aeronave, a qual veio a colidir contra o solo.

Figura 1 - Componentes do ultraleve após o acidente.

A aeronave teve danos substanciais. O piloto sofreu lesões fatais.
