**COMANDO DA AERONÁUTICA**  
**CENTRO DE INVESTIGAÇÃO E PREVENÇÃO DE**  
**ACIDENTES AERONÁUTICOS**

**RELATÓRIO FINAL SIMPLIFICADO**

DADOS DA OCORRÊNCIA				
DATA - HORA		INVESTIGAÇÃO		SUMA(I) Nº
11OUT2018 - 13:06 (UTC)		SERIPA II		A-502/CENIPA/2020
CLASSIFICAÇÃO	TIPO(S)		SUBTIPO(S)	
ACIDENTE	[SCF-PP] FALHA OU MAU FUNCIONAMENTO DO MOTOR		FALHA DO MOTOR EM VOO	
LOCALIDADE	MUNICÍPIO	UF	COORDENADAS	
FAZENDA BREJINHO	BELMONTE	BA	16°02'05"S	039°15'01"W

DADOS DA AERONAVE		
MATRÍCULA	FABRICANTE	MODELO
PU-OLC	LOUIS CRAIG WOODSON HARTMAN	PARADISE P1
OPERADOR	REGISTRO	OPERAÇÃO
PARTICULAR	PET	PRIVADA

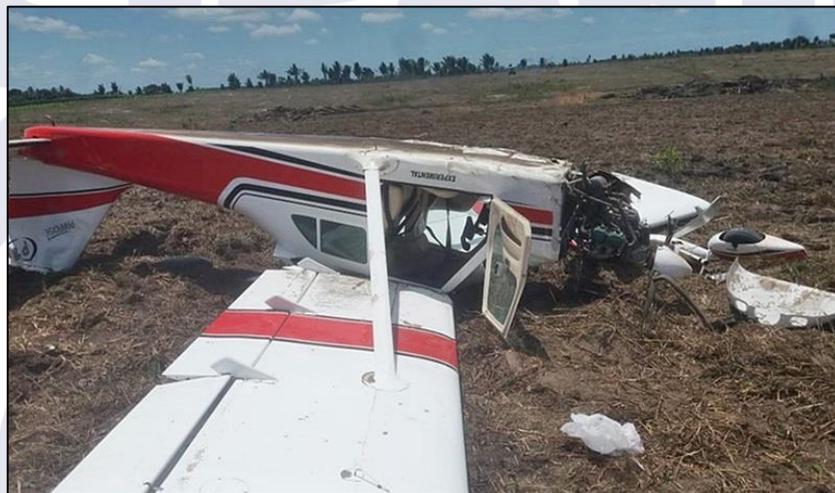
Após, aproximadamente, quinze minutos de voo, quando a aeronave se encontrava nivelada a 2.500ft de altitude, ocorreu o acendimento da luz de baixa pressão de óleo do motor. O piloto iniciou a descida e realizou um pouso de precaução em um terreno arado, na Fazenda Brejinho, situada no município de Belmonte, BA. Durante o pouso, o avião pilonou.

A aeronave teve danos substanciais.

Figura 1 - Vista geral da aeronave após a ocorrência.
