COMANDO DA AERONÁUTICA
CENTRO DE INVESTIGAÇÃO E PREVENÇÃO DE
ACIDENTES AERONÁUTICOS

RELATÓRIO FINAL
IG-114/CENIPA/2016

OCORRÊNCIA:	INCIDENTE GRAVE
AERONAVE:	PP-EJK
MODELO:	AS 350 B2
DATA:	31AGO2016

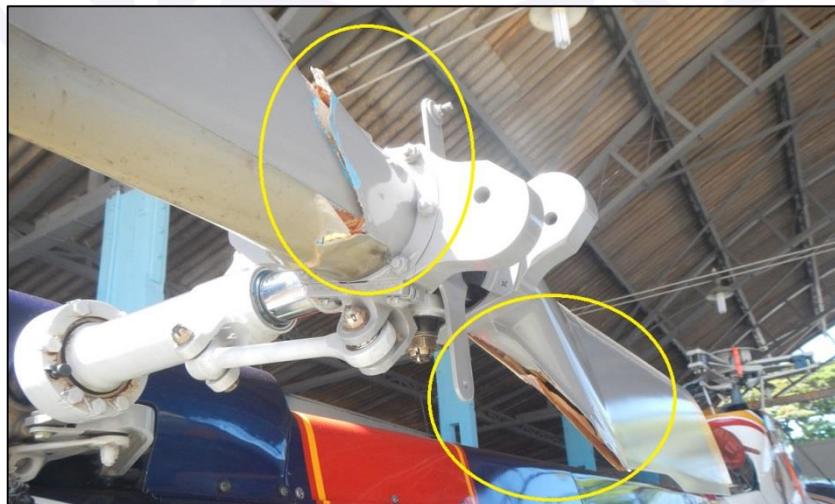
A aeronave teve danos substanciais na caixa de transmissão, no eixo de comando traseiro e no conjunto do rotor de cauda devido ao impacto contra a superfície da lagoa (Figura 1).

Figura 1- Detalhe dos danos ao conjunto do rotor de cauda.

O impacto ocorreu na Lagoa dos Ingleses, localizada no município de Nova Lima, MG. Após a aeronave perder altitude abruptamente, o rotor de cauda tocou na superfície da água e causou danos substanciais na aeronave.
