COMANDO DA AERONÁUTICA
CENTRO DE INVESTIGAÇÃO E PREVENÇÃO DE
ACIDENTES AERONÁUTICOS

RELATÓRIO FINAL
IG-111/CENIPA/2020

OCORRÊNCIA:	INCIDENTE GRAVE
AERONAVE:	PP-MRA
MODELO:	AS 350 B3
DATA:	13SET2020

O presente Relatório Final refere-se ao incidente grave com a aeronave PP-MRA, modelo AS 350 B3, ocorrido em 13SET2020, classificado como “[LOC-I] Perda de controle em voo”.

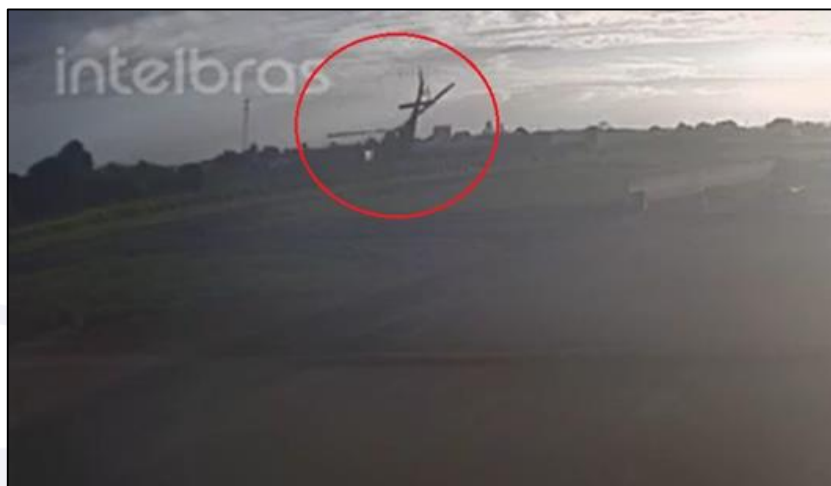
A perda de controle ocorreu ao fim da conversão de 90° à esquerda para ingresso na *taxiway* que dava acesso ao pátio de manobras (Figuras 5 e 6).

Figura 6 - Ponto 4, início da perda de controle.

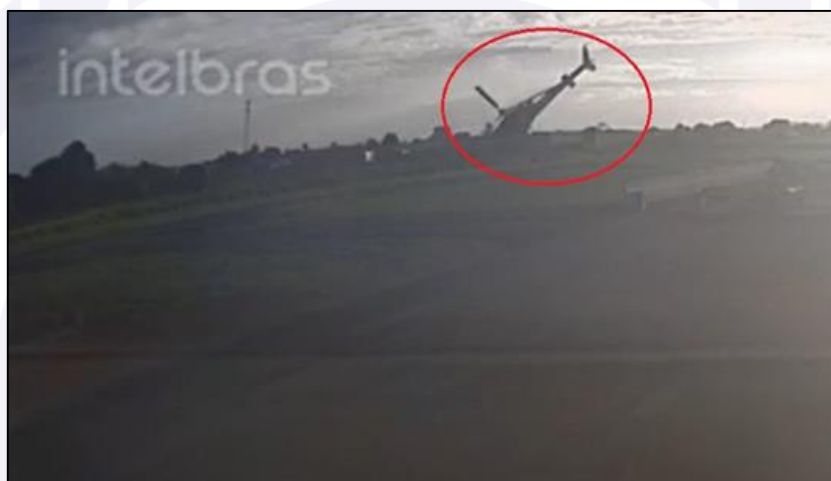
Após realizar uma volta e meia pela esquerda, aproximadamente 540°, o controle da aeronave foi restabelecido (Figuras 7, 8, 9 e 10).

Figura 7 - Ponto 5, outro registro da perda de controle da aeronave.

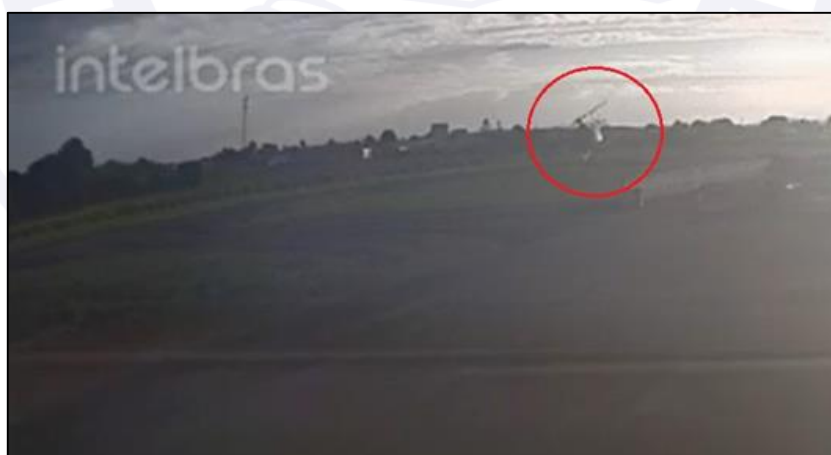
Figura 8 - Ponto 6, momentos finais da perda de controle da aeronave.

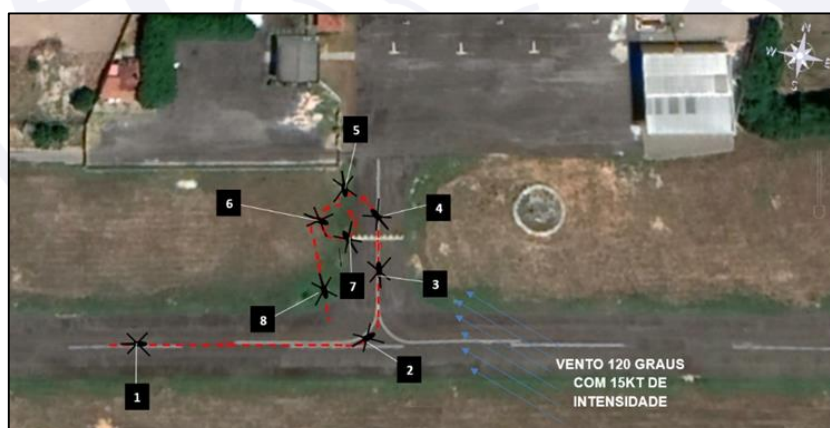
Figura 11 - Croqui do incidente grave.

- Ponto 1: taxiamento aéreo sobre a pista visando ao pouso;
- Ponto 2: início conversão à esquerda, para ingresso na *taxiway*;
- Ponto 3: taxiamento aéreo sobre a *taxiway*;
- Ponto 4: início da perda de controle;

- Pontos 5 e 6: sequência da perda de controle em voo;
- Ponto 7: restabelecimento do controle da aeronave; e
- Ponto 8: aeronave retornando à pista de pouso, controlada.
