**COMANDO DA AERONÁUTICA**  
**CENTRO DE INVESTIGAÇÃO E PREVENÇÃO DE**  
**ACIDENTES AERONÁUTICOS**

**RELATÓRIO FINAL**  
**A-062/CENIPA/2021**

<b>OCORRÊNCIA:</b>	<b>ACIDENTE</b>
<b>AERONAVE:</b>	<b>PP-PIT</b>
<b>MODELO:</b>	<b>AS 350 B2</b>
<b>DATA:</b>	<b>06MAIO2021</b>

O presente Relatório Final refere-se ao acidente com a aeronave PP-PIT, modelo AS 350 B2, ocorrido em 06MAIO2021, classificado como “[LALT] Operação a baixa altitude”.

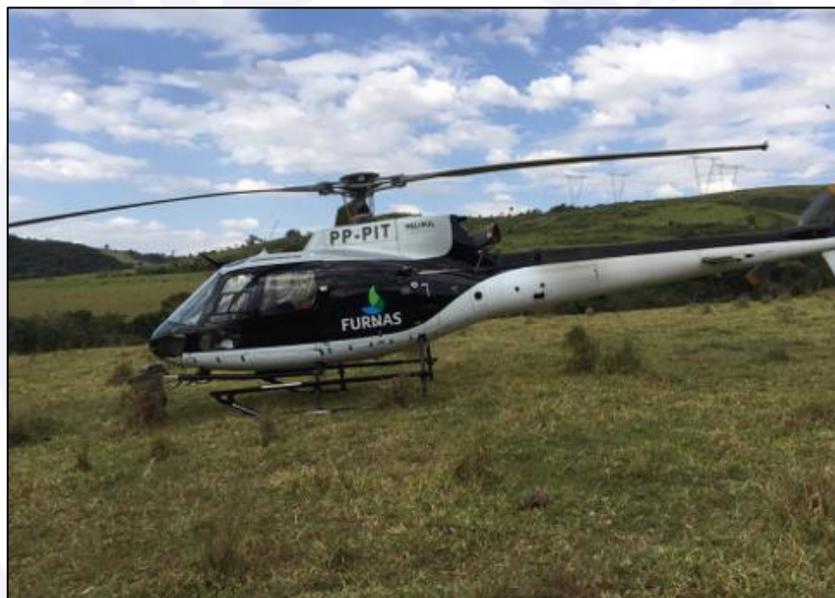
Figura 1 - Vista do PP-PIT no local do pouso de emergência.

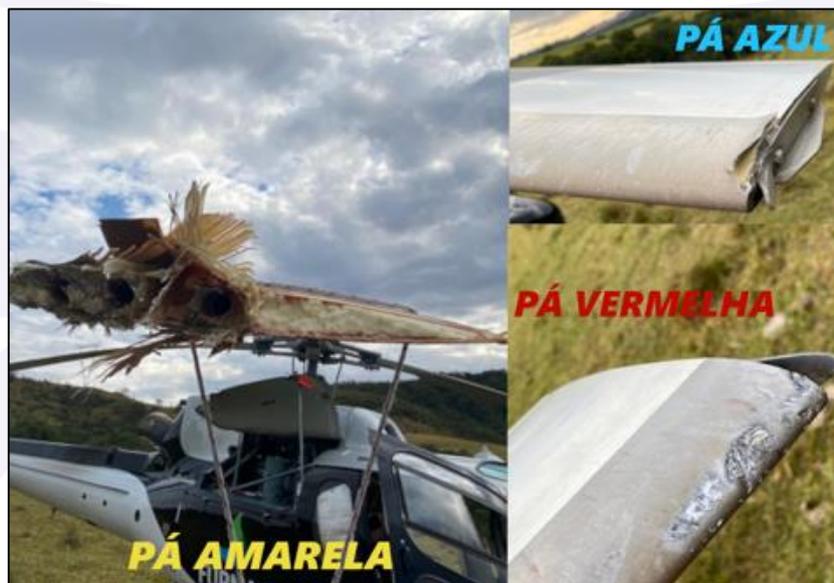
O impacto ocorreu entre as pás do rotor principal e a cadeia de isoladores da rede de energia elétrica.

Houve danos severos nas três pás do rotor principal.

Figura 2 - Danos nas pás do rotor principal.

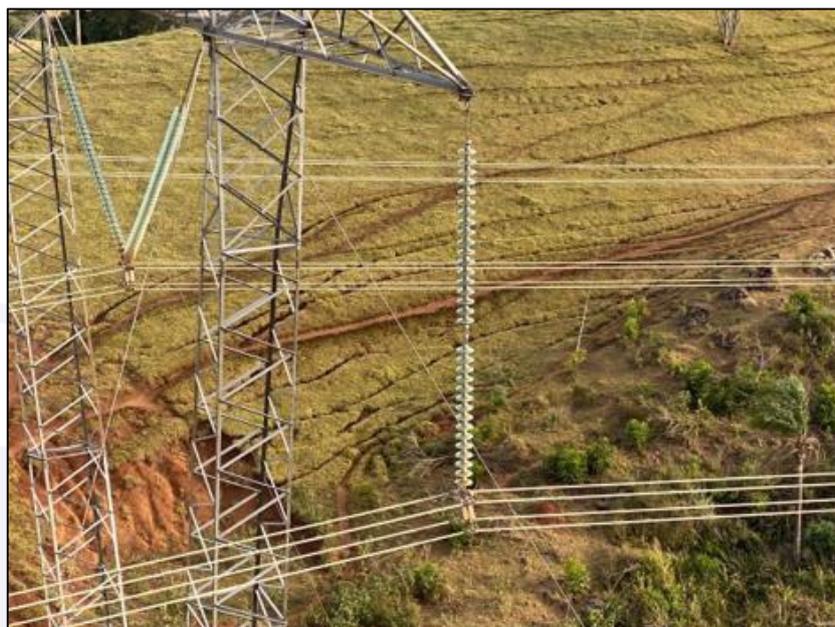
Na sequência, houve a colisão das pás contra a cadeia de isoladores (Figura 3).

Figura 3 - Local da colisão entre o PP-PIT e a cadeia de isoladores da rede de transmissão de energia elétrica.

Essa distância de 10 metros da edificação foi aplicada, segundo relatos, com o intuito de facilitar a inspeção por parte dos técnicos da empresa elétrica presentes dentro da aeronave.

Essa aproximação aumentou o risco de uma colisão, ao reduzir a margem de segurança da operação. Da mesma forma, houve diminuição do tempo de resposta exigido para o PIC evitar o impacto, pois verificou-se que, ao ser atingido por uma rajada de vento, o piloto não foi capaz de evitar a colisão contra uma cadeia de isoladores.

Divulgar à Helisul Táxi Aéreo Ltda. os ensinamentos colhidos nesta investigação, a fim de que aquele operador, em coordenação com a empresa Furnas Centrais Elétricas, busque atualizar o Manual Técnico de Campo para “Inspeção Aérea de Linhas de Transmissão Utilizando Helicópteros”, sobretudo no que diz respeito à utilização de tecnologias que possam contribuir para a segurança operacional, e também realize atividades internas de promoção de segurança operacional, utilizando a publicação “Técnicas para Operações de Helicóptero em Terrenos Íngremes e Montanhosos”, do EHST.

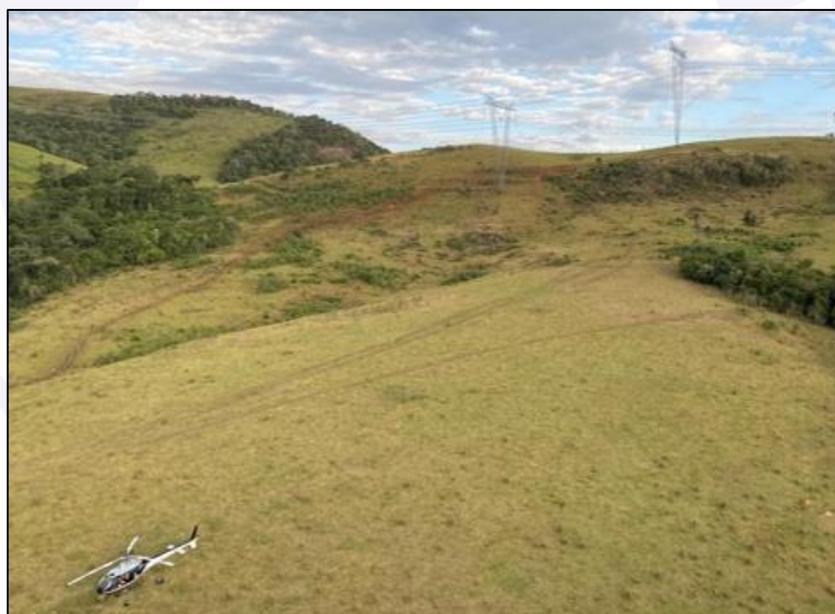
Após perceber forte oscilação no comando do cíclico, o PIC conduziu o PP-PIT para o pouso de emergência em uma área descampada. Como pode ser observado na Figura 4, o voo transcorria em um vale.

Figura 4 - Posição final da aeronave após o pouso de emergência.

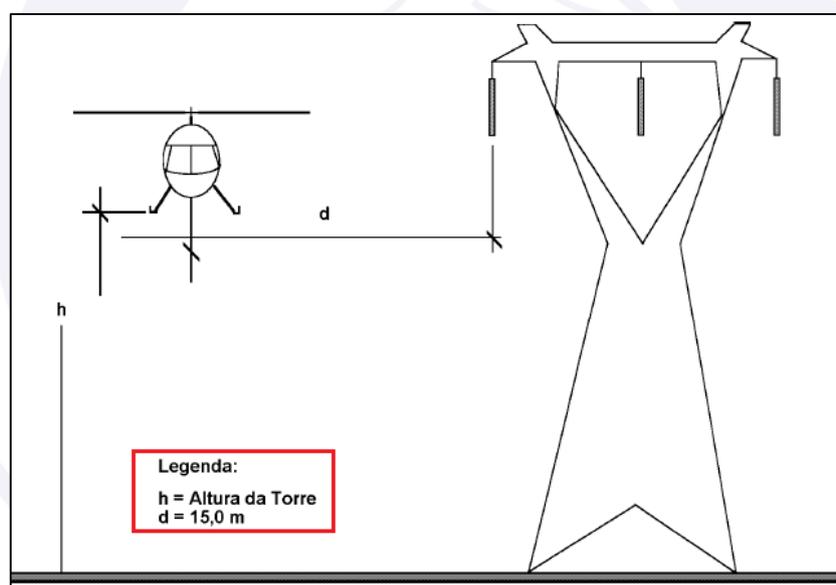
A altura do aparelho em relação ao solo (distância  $h$ , medida em metros), deverá ser aproximadamente a altura da torre. O afastamento lateral do helicóptero, em relação aos cabos condutores (distância  $d$ ), deverá ser de, aproximadamente, 15,0m.

A Figura 5 mostra o posicionamento e a distância do helicóptero em relação à linha de transmissão.

Figura 5 - Posicionamento do helicóptero em relação à linha de transmissão.

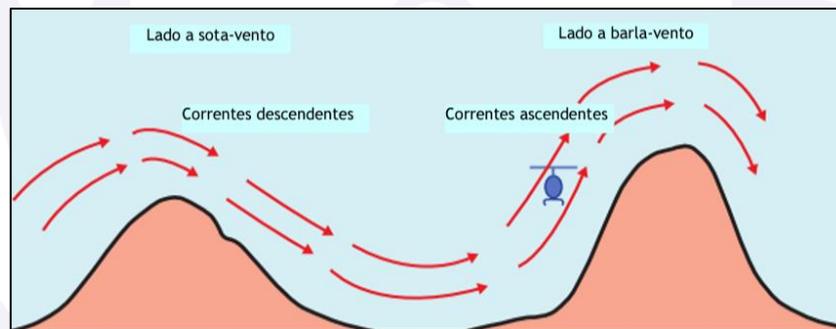
Ao voar ao longo de um vale, é preferível voar próximo ao declive do lado do vento para aproveitar as correntes ascendentes em vez de descer até o centro do vale ou barlavento. O declive a sota-vento deve ser evitado por causa das correntes descendentes e uma potencial perda de sustentação (Figura 6).

Figura 6 - Voo ao longo de um vale. Fonte: Técnicas para Operações de Helicóptero em Terrenos Íngremes e Montanhosos do EHST.
