RELATÓRIO FINAL
IG-083/CENIPA/2019

| OCORRÊNCIA: | INCIDENTE GRAVE |
| AERONAVE: | PR-NIA e PP-PTQ |
| MODELO: | AS 350 B2 e ATR-72-212A |

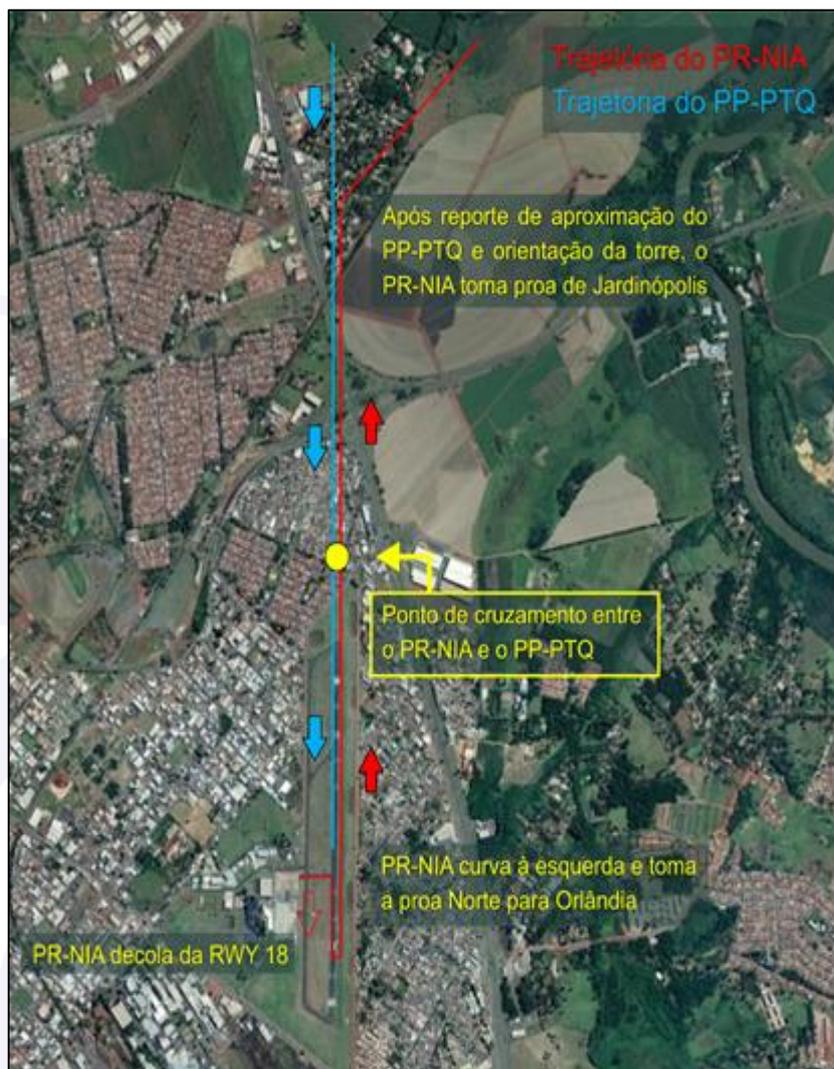
No momento da ocorrência, o PP-PTQ estava realizando a aproximação final do procedimento RNAV(GNSS) Z RWY 18 (Figuras 2 e 3).

Figura 3 - Croqui apresentando a trajetória de ambas as aeronaves.

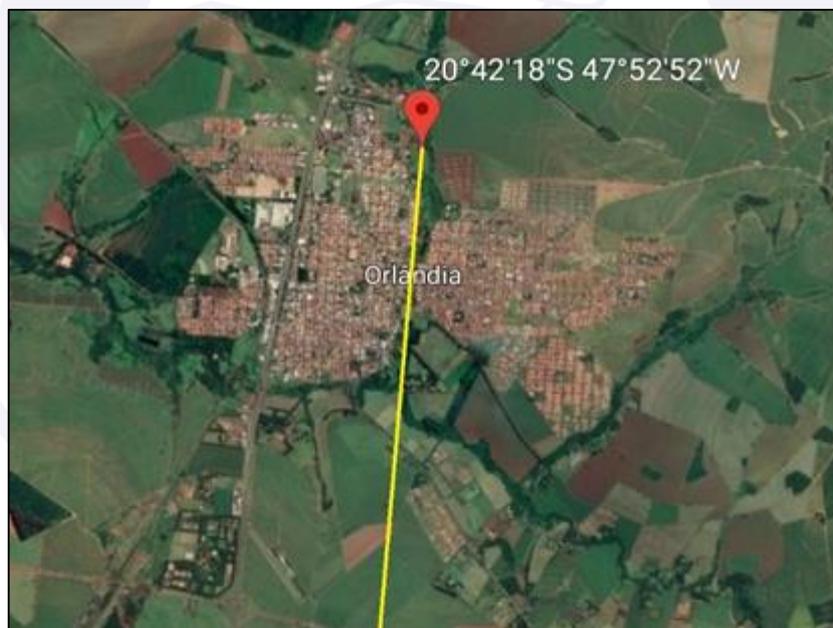
Para que uma aeronave deslocasse de SBRP diretamente para SIVH era necessário o sobrevoo da zona urbana de Orlandia, uma vez que o Sítio Santa Chiara estava localizado precisamente no setor norte daquela cidade.

Figura 5 - A linha amarela representa o trecho final da rota entre SBRP e SIVH.

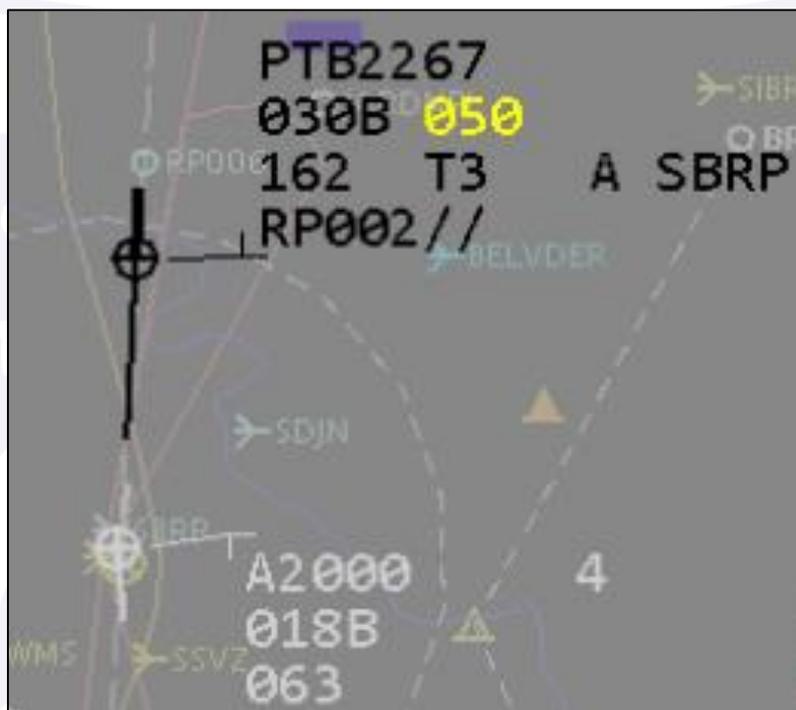
Nas Figuras 6 e 7, é possível visualizar uma pequena linha branca localizada entre o alvo branco (PR-NIA) e a inscrição "A2000". Essa linha representa a proa de deslocamento da aeronave. Essas Figuras apresentam a curva à esquerda que foi realizada pelo PR-NIA.

Em razão das imagens percebeu-se, também, que a curva após a decolagem foi realizada a poucos metros do solo e que, devido ao raio pequeno, praticamente não proveu separação com a pista principal de SBRP.

Figura 6 - Imagem RADAR do PR-NIA durante a realização da curva à esquerda.

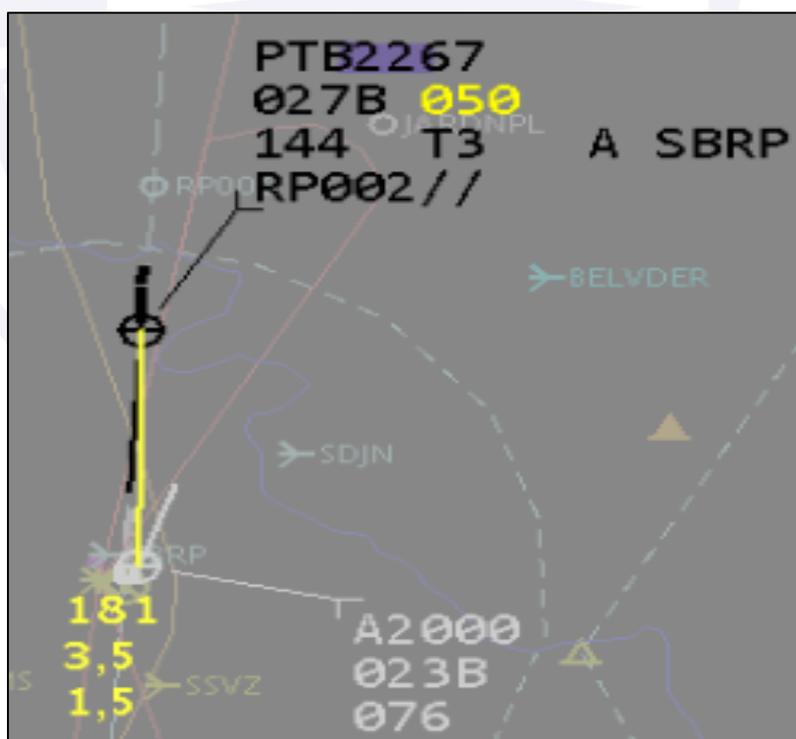
Figura 7 - Imagem RADAR do PR-NIA poucos segundos antes de finalizar a curva à esquerda.

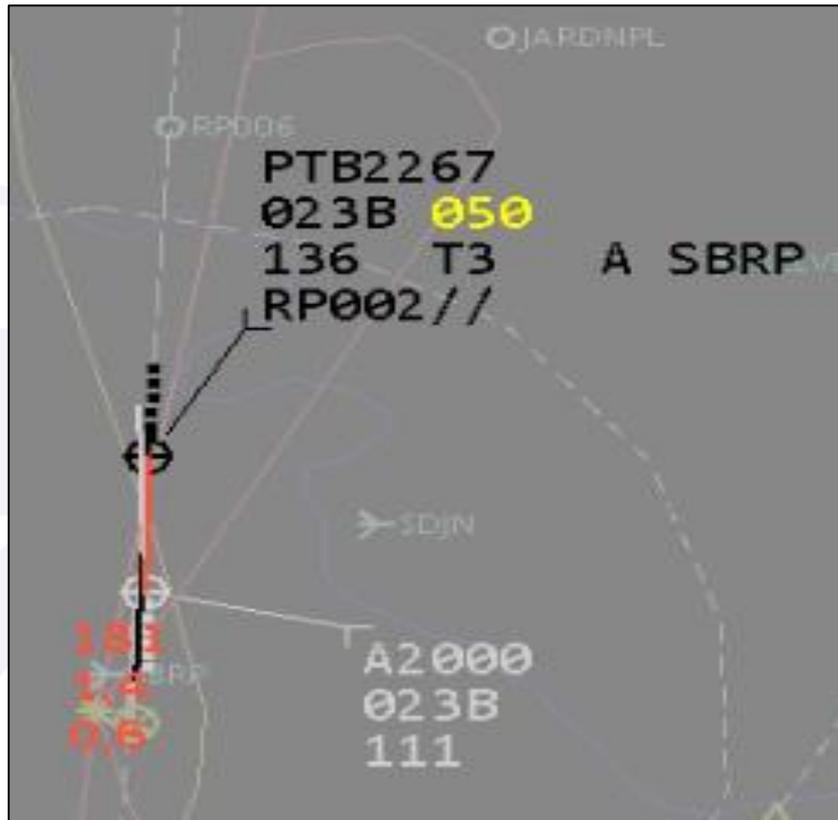
Figura 8 - Imagem RADAR apresentando as aeronaves no mesmo eixo e mesmo nível.

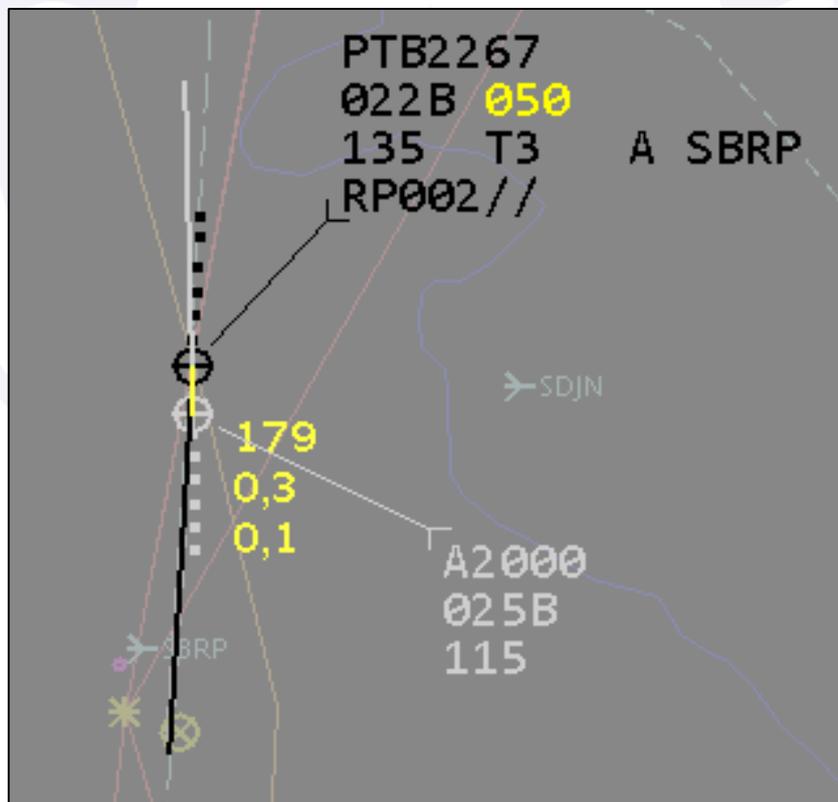
Figura 9 - Imagem das aeronaves no mesmo eixo (PR-NIA 300 ft acima do PP-PTQ).

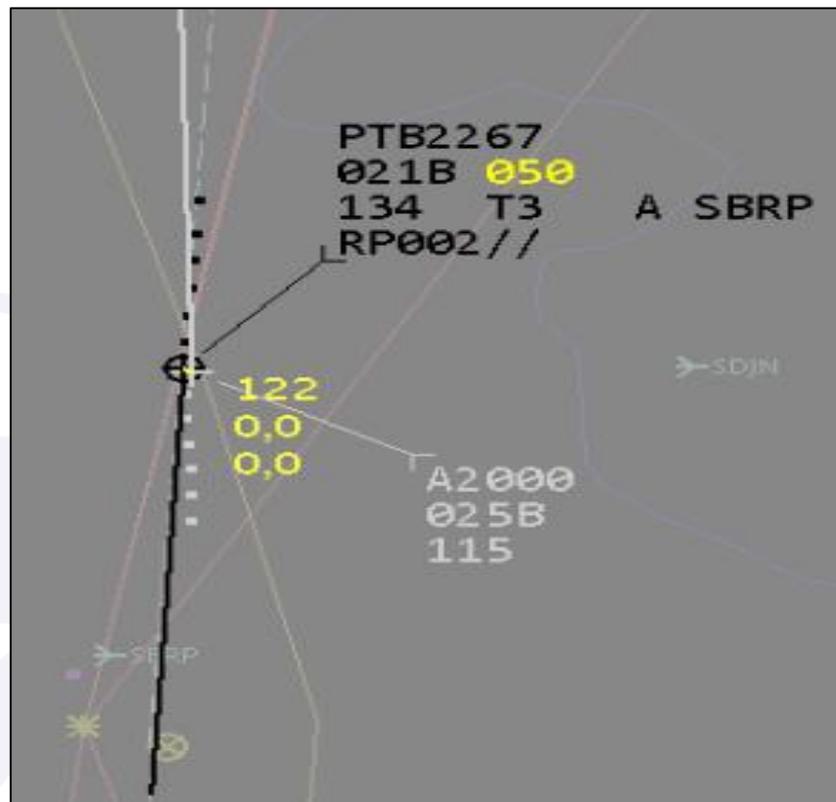
Figura 10 - Momento do cruzamento. PR-NIA 400 ft acima do PP-PTQ.

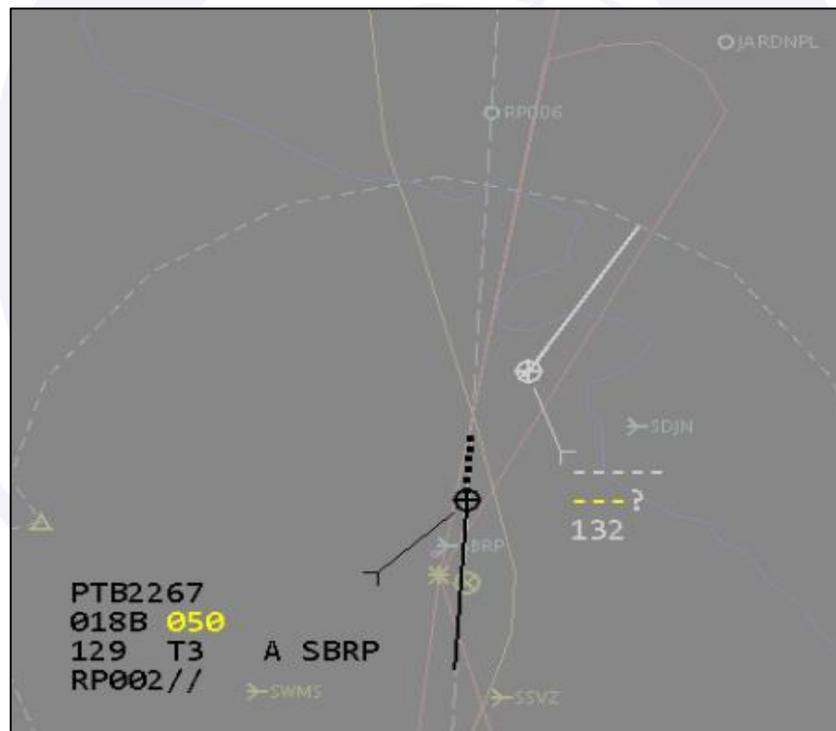
Figura 11 - PR-NIA se afastando da aproximação da pista 18, rumando para Jardimópolis.
