COMANDO DA AERONÁUTICA
CENTRO DE INVESTIGAÇÃO E PREVENÇÃO DE
ACIDENTES AERONÁUTICOS

RELATÓRIO FINAL
IG-040/CENIPA/2021

OCORRÊNCIA:	INCIDENTE GRAVE
AERONAVE:	PP-UGS
MODELO:	A109S
DATA:	13MAR2021

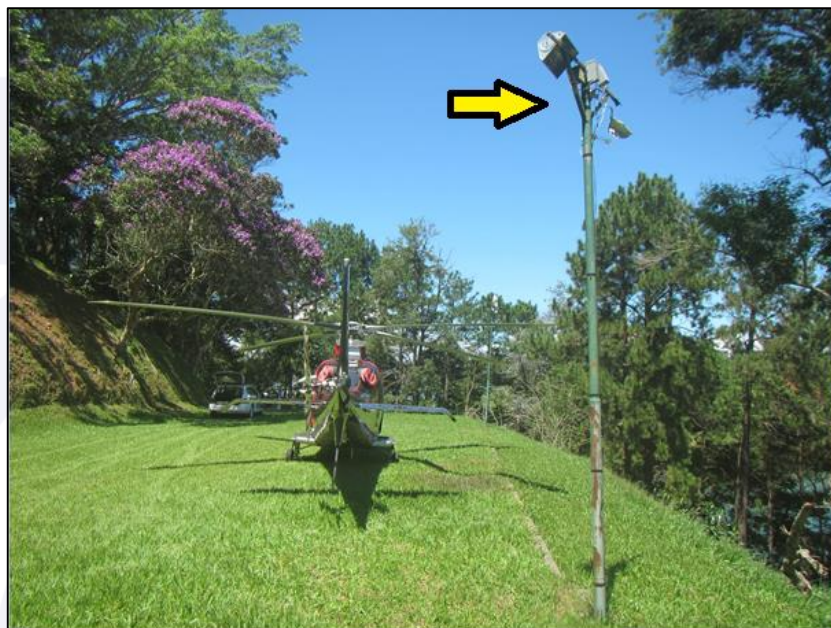
O impacto ocorreu contra um poste de iluminação na curta final para pouso, causando danos às pás do rotor de cauda, conforme as Figuras de 1 a 4.

Figura 1 - Posição final após a ocorrência e destaque para o poste de iluminação atingido pelo rotor de cauda.

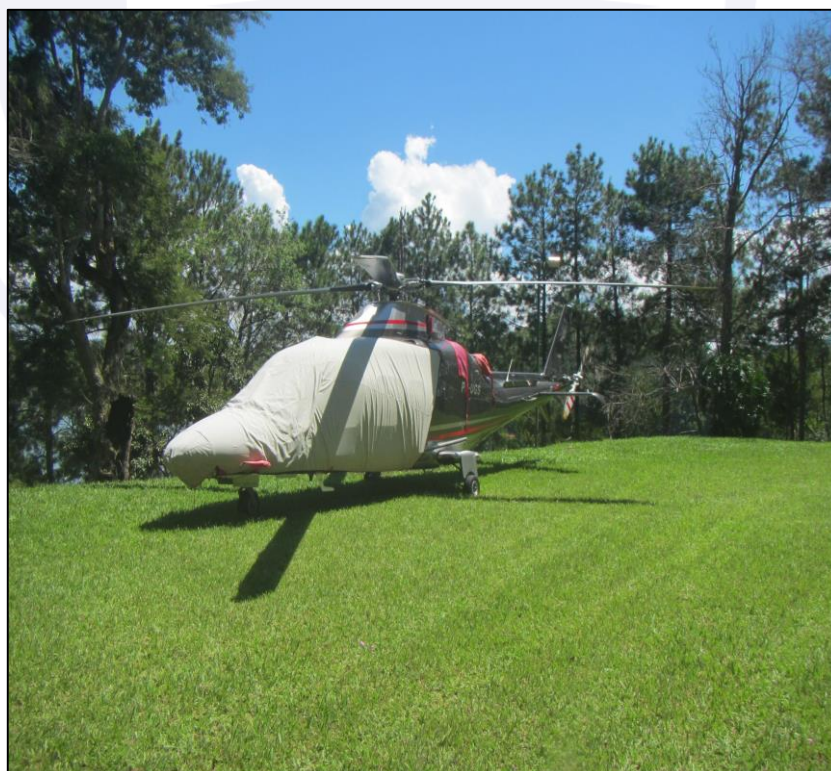
Figura 2 - Vista frontal da aeronave após a ocorrência.

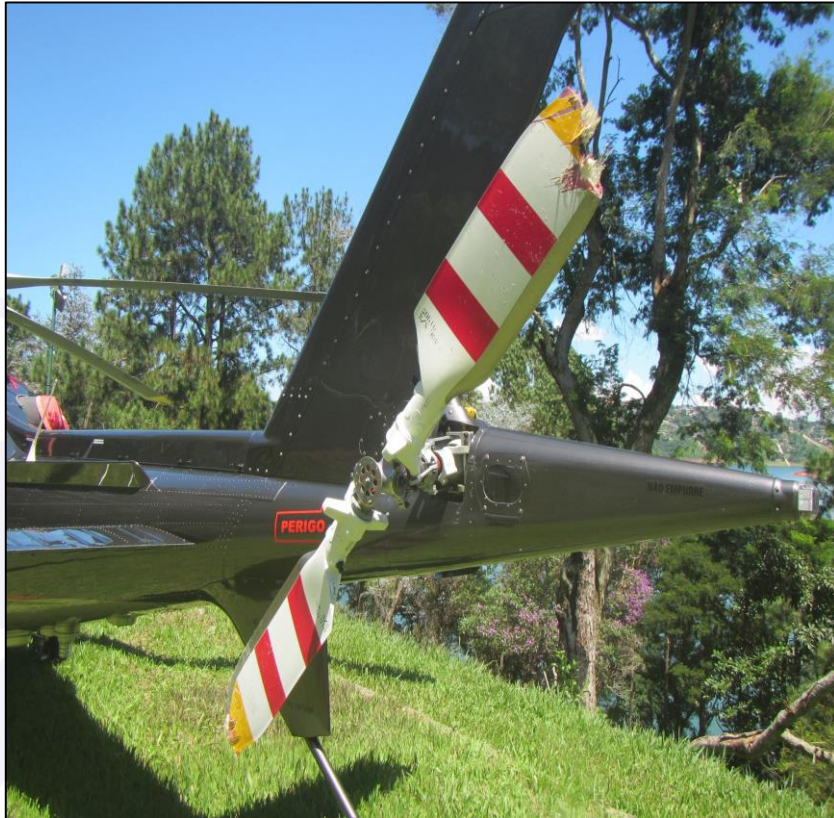
A aeronave teve danos leves, restritos ao rotor de cauda.

Figura 3 - Detalhe dos danos ao rotor de cauda.

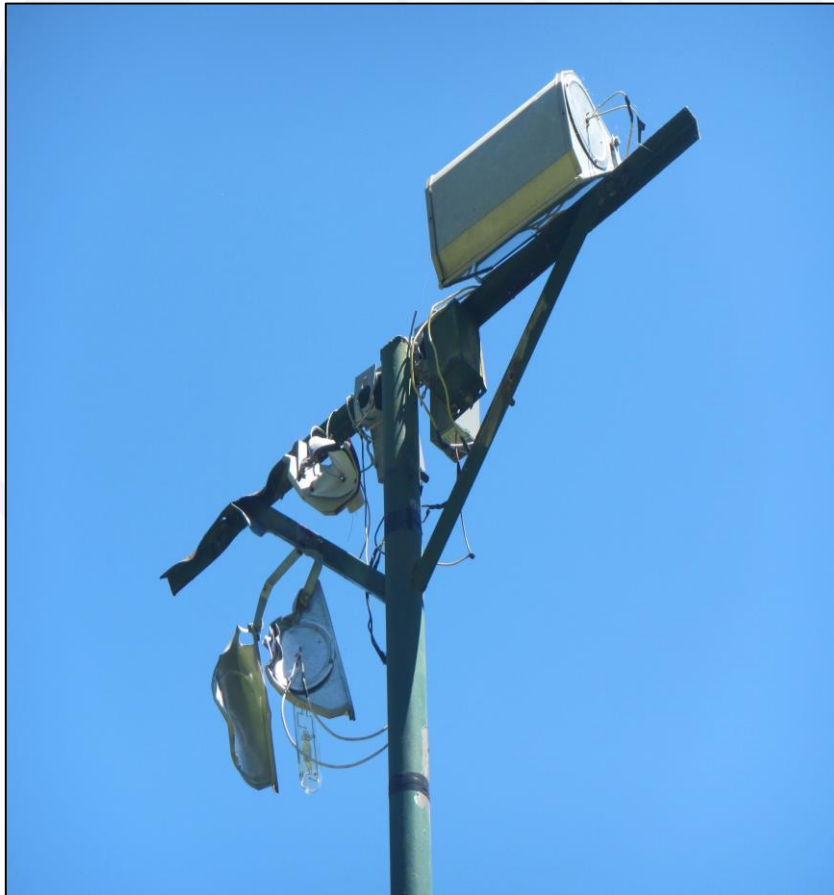
Houve danos ao poste de iluminação.

Figura 4 - Detalhe dos danos ao poste de iluminação atingido.

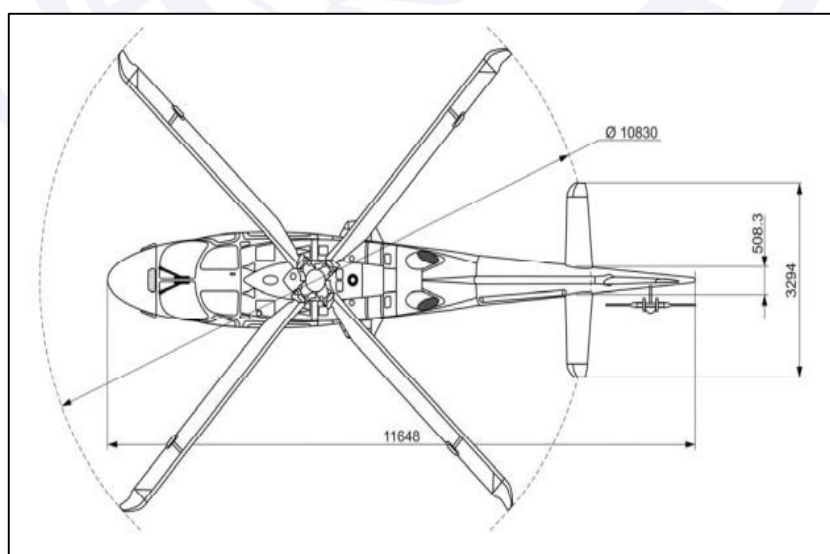
Figura 5 - Dimensões do modelo A109S.

De acordo com o *Rotorcraft Flight Manual A109S*, Rev. 1 de 01JUN2005, esse modelo tinha 11,648 m de comprimento e 10,830 m de diâmetro do rotor principal, conforme Figura 5.

Observando as dimensões do helicóptero e a largura do local de pouso, verificou-se que havia cerca de 1,5 m de margem entre os obstáculos e as pontas das pás do rotor principal.

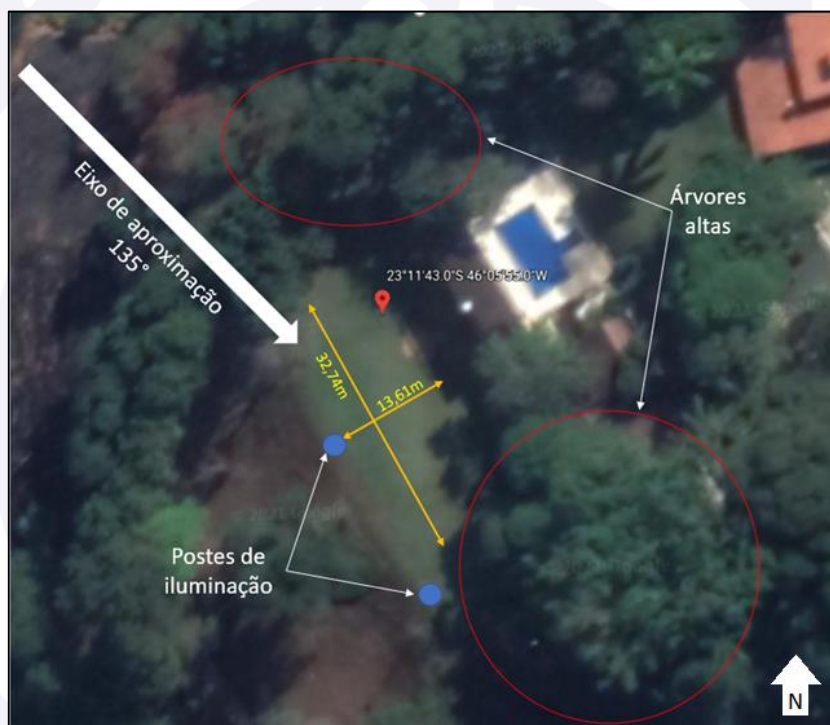
Figura 6 - Croqui do local de pouso intermediário.

A casa ficava a nordeste do local de pouso para embarque. Na lateral havia dois postes de iluminação de, aproximadamente, 5 m de altura e um declive do terreno à sudoeste, conforme Figura 6.

A área livre de obstáculos do local era de, aproximadamente, 33 m longitudinais por 14 m transversais.
