COMANDO DA AERONÁUTICA
CENTRO DE INVESTIGAÇÃO E PREVENÇÃO DE
ACIDENTES AERONÁUTICOS

RELATÓRIO FINAL
IG-075/CENIPA/2016

OCORRÊNCIA:	INCIDENTE GRAVE
AERONAVE:	PR-AEX
MODELO:	400A
DATA:	21ABR2016

O presente Relatório Final refere-se ao incidente grave com a aeronave PR-AEX, modelo 400A, ocorrido em 21ABR2016, classificado como “[ARC] Contato anormal com a pista | Pouso sem trem”.

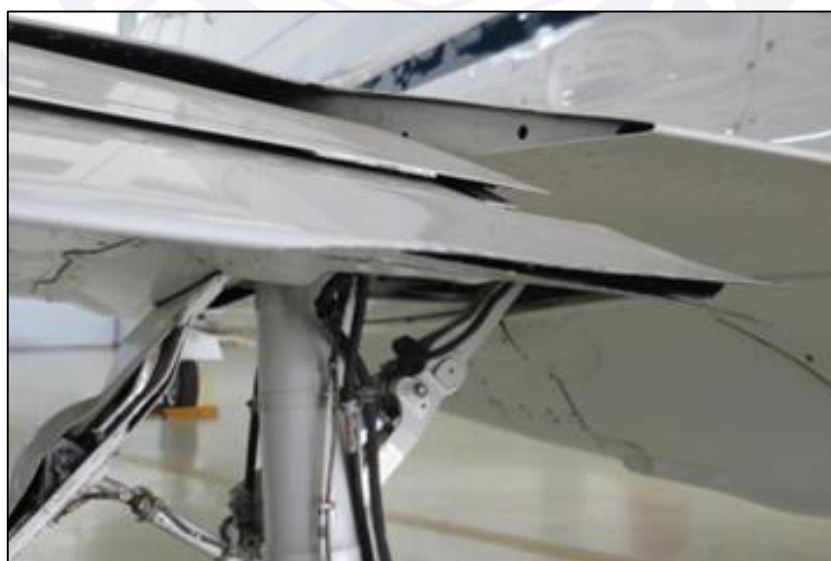
A aeronave teve danos leves. Os danos se restringiram ao dorso, flapes e antenas, conforme Figuras de 1 a 5.

Figura 1 - Vista dos danos ao flape esquerdo.

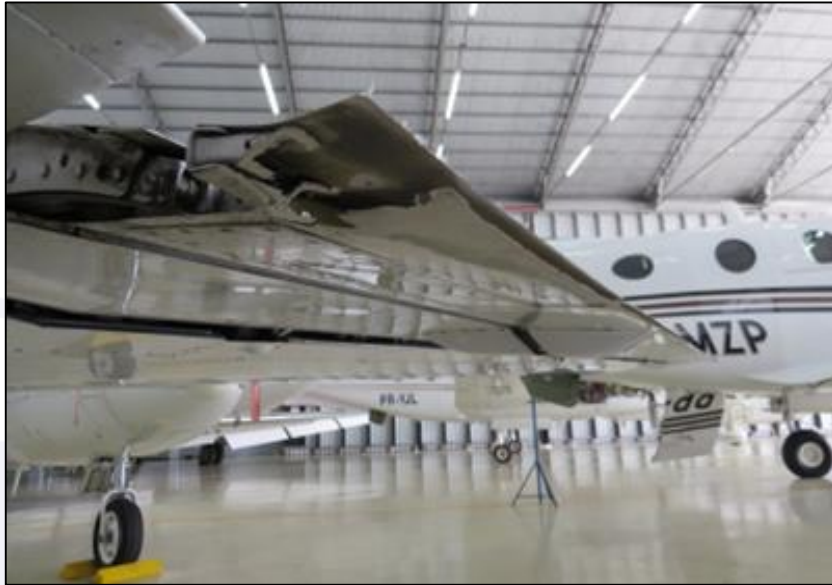
Figura 2 - Vista dos danos ao flape direito.

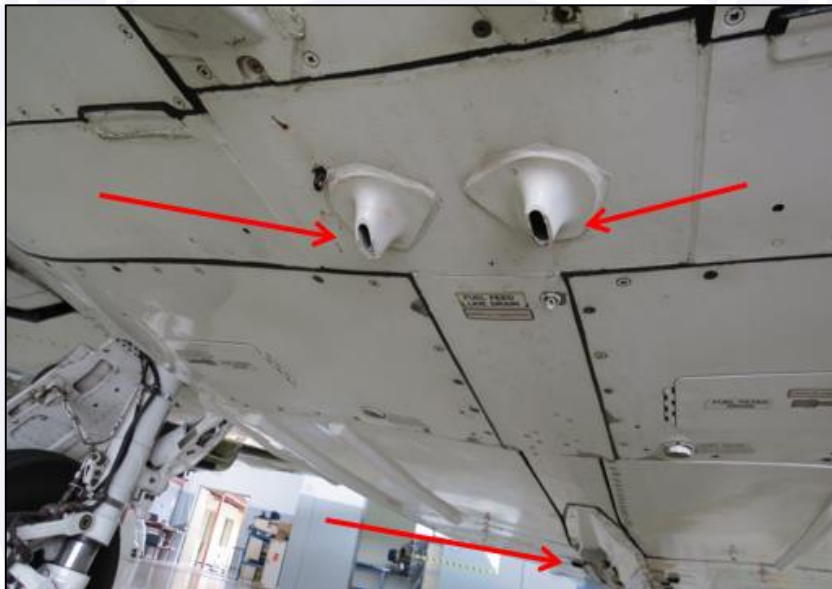
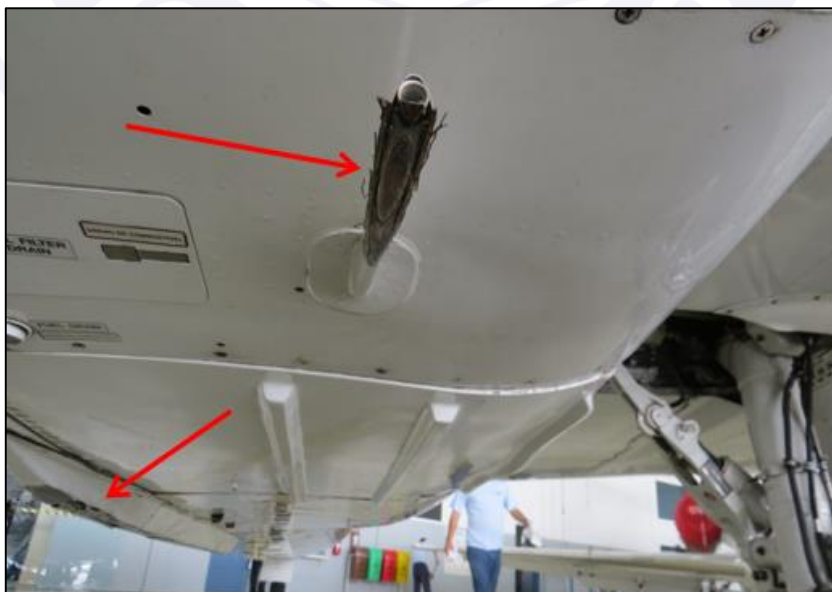
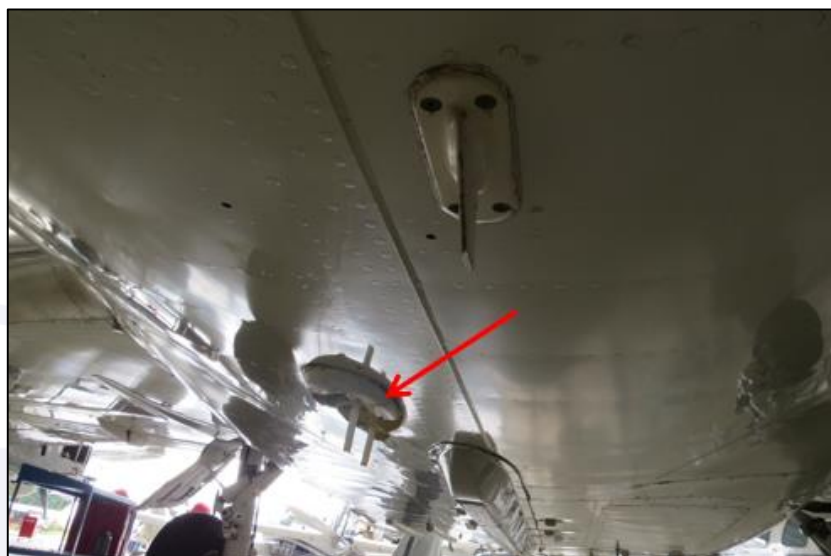
Figura 3 - Vista dos danos no dorso da aeronave.

Figura 4 - Vista dos danos no dorso da aeronave.

Figura 5 - Vista dos danos no dorso da aeronave.

A aeronave tocou a pista de SDAG com o dorso, flapes e antenas, sem que o trem de pouso estivesse abaixado, numa velocidade próxima a de pouso.
