COMANDO DA AERONÁUTICA
CENTRO DE INVESTIGAÇÃO E PREVENÇÃO DE
ACIDENTES AERONÁUTICOS

RELATÓRIO FINAL
IG-091/CENIPA/2021

OCORRÊNCIA:	INCIDENTE GRAVE
AERONAVE:	PR-DLM
MODELO:	EMB-500
DATA:	31JUL2021

O presente Relatório Final refere-se ao incidente grave com a aeronave PR-DLM, modelo EMB-500, ocorrido em 31JUL2021, classificado como “[RE] Excursão de pista”.

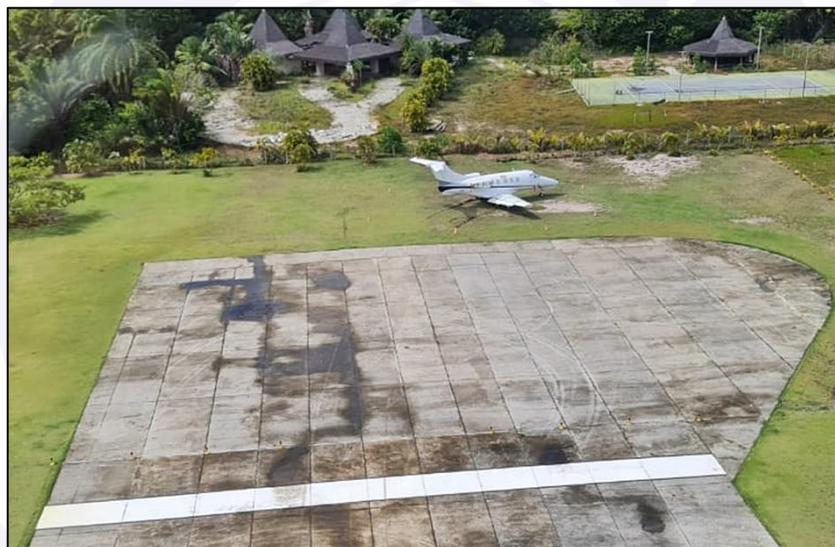
Após novo tráfego, durante o pouso, a aeronave percorreu toda a extensão da pista, vindo a ultrapassar os seus limites pela cabeceira oposta.

Figura 1 - Vista do ponto de parada final da aeronave.

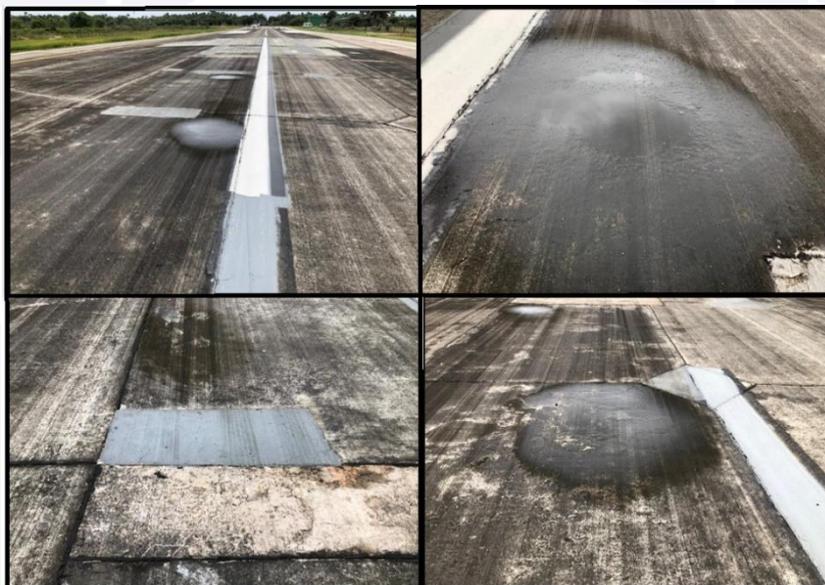
No momento do incidente grave, o aeródromo se encontrava aberto para a circulação aérea e a pista estava desobstruída, úmida e com algumas poças d'água. Havia um aspecto de desnivelamento em alguns trechos da pista de pouso.

Figura 12 - Aspectos do pavimento da pista de pouso, aproximadamente, uma hora após a ocorrência.

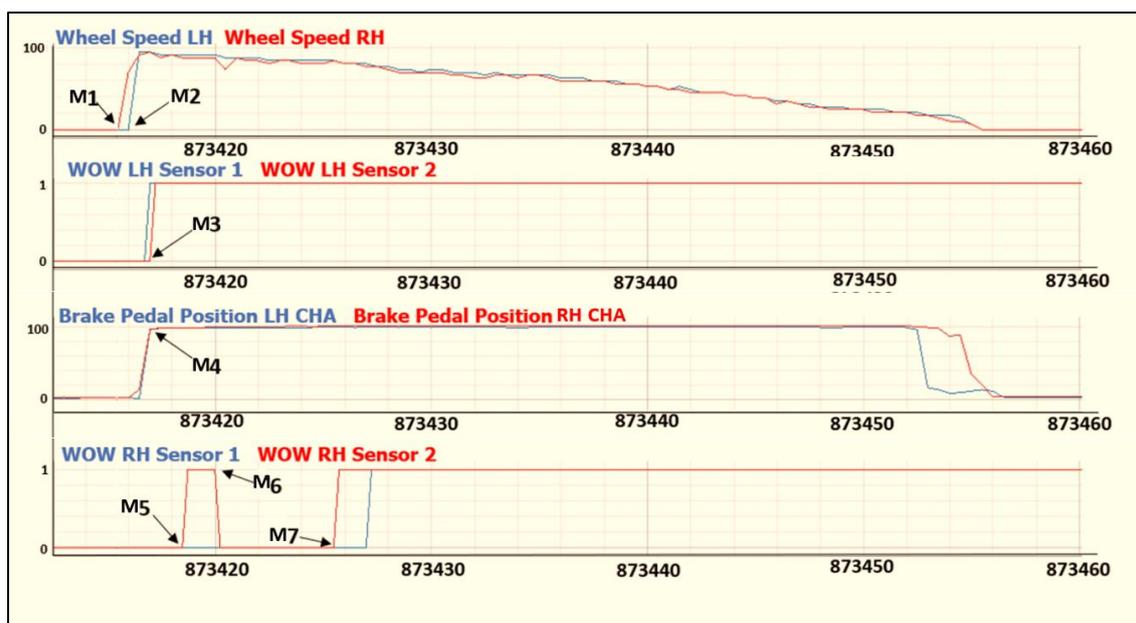
Figura 13 - Dinâmica do pouso.

- M1 - Roda direita iniciou o giro no solo.
- M2 - Roda esquerda iniciou o giro no solo.
- M3 - Sinal indicando peso sobre a roda esquerda (WOW LH).
- M4 - Aplicação máxima dos freios (pedais).
- M5 - Primeiro sinal indicando peso sobre a roda direita (WOW RH).
- M6 - Perda de sinal do peso sobre a roda direita (perda WOW RH).
- M7 - Segundo sinal indicando peso sobre a roda direita (WOW RH).

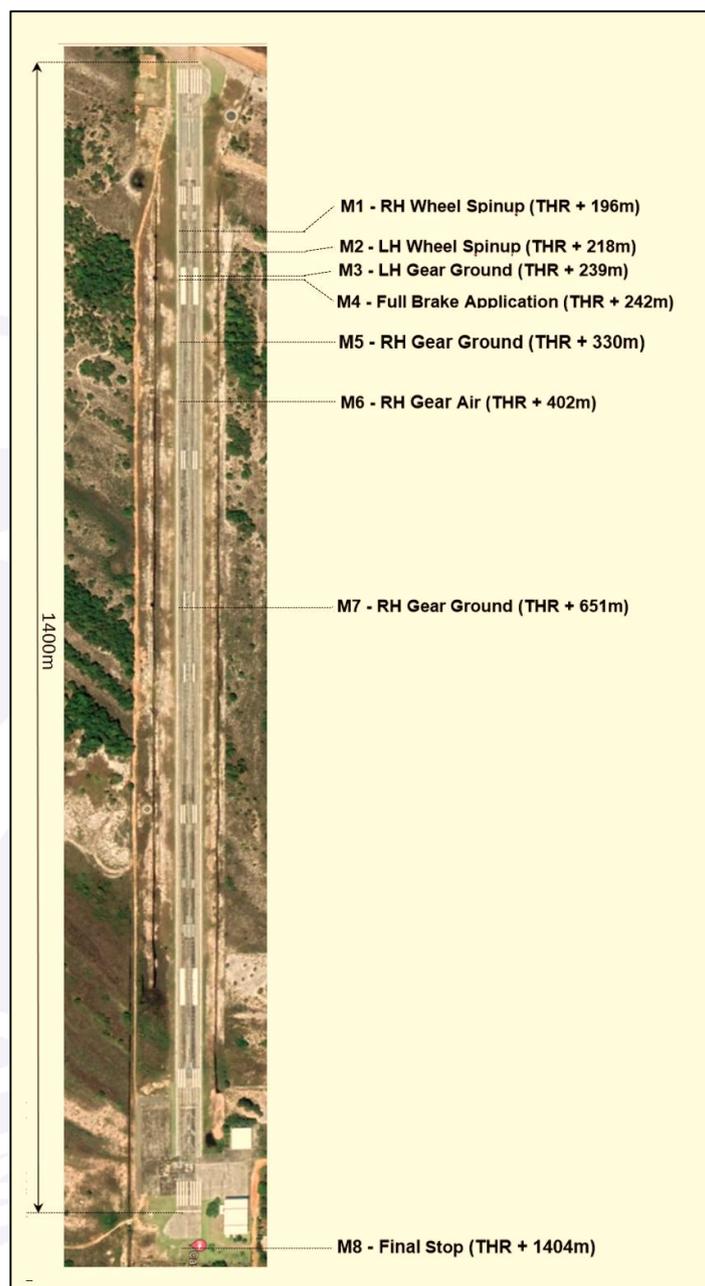
A Figura 14, a seguir, mostra a dinâmica da corrida de pouso da aeronave até a excursão de pista. Com base nela, pôde-se observar quando a aeronave passou a ter indicação de peso sobre as duas rodas (WOW LH e WOW RH) após ter percorrido 651 m, a partir da cabeceira 11.

Figura 14 - Dinâmica do pouso até a saída de pista.

- M1 - Roda direita iniciou o giro no solo (TRH + 196 m).
- M2 - Roda esquerda iniciou o giro no solo (TRH + 218 m).
- M3 - Sinal indicando peso sobre a roda esquerda (WOW LH - TRH + 239 m).
- M4 - Aplicação máxima dos freios (TRH + 242 m).
- M5 - Primeiro sinal indicando peso sobre a roda direita (WOW RH - TRH + 330 m).
- M6 - Perda de sinal de peso sobre a roda direita (LOST WOW RH - TRH + 402 m).
- M7 - Segundo sinal indicando peso sobre a roda direita (WOW RH - TRH + 651 m).
- M8 - Parada total da aeronave fora da pista (TRH + 1.404 m).

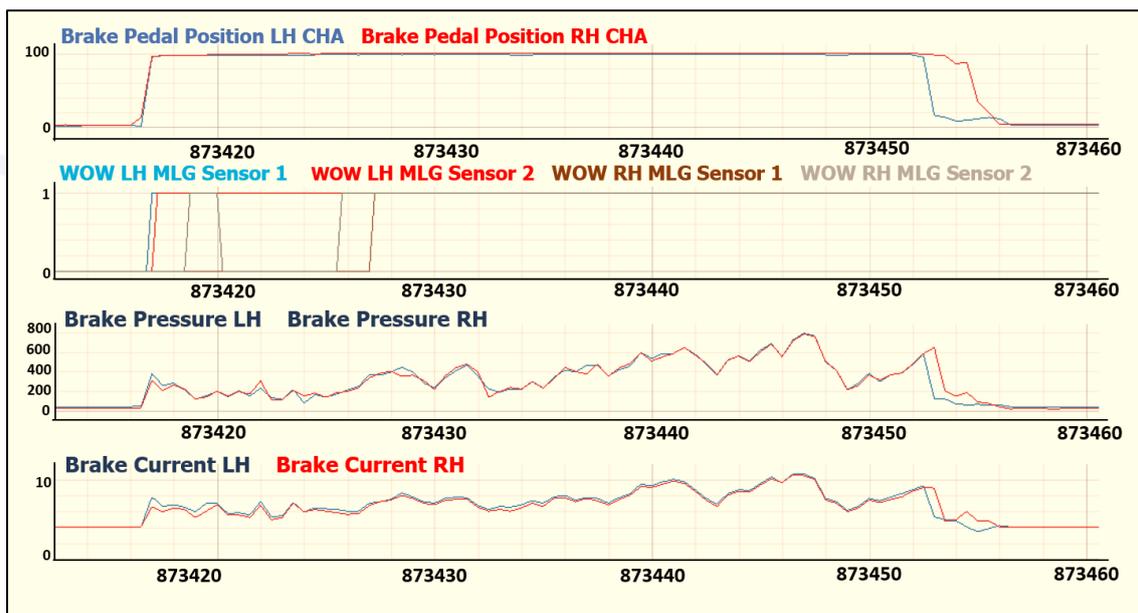
A Figura 15 mostra a atuação simultânea dos pedais (*Brake Pedal Position LH/RH CHA*), com amplitudes semelhantes, coincidindo com o momento em que houve a indicação do peso sobre a roda esquerda (WOW LH), os momentos em que houve a indicação da perda e da nova indicação do peso sobre a roda direita (WOW RH), a indicação de pressão

hidráulica (*Brake Pressure LH/RH*) e a corrente elétrica demandada para as BCV, decorrente da atuação do piloto sobre os dois pedais:

Figura 15 - Indicações de *Brake Pedal Position LH/RH*, da *Brake Pressure LH/RH* e da corrente elétrica demandada para as *Brake Control Valve*.

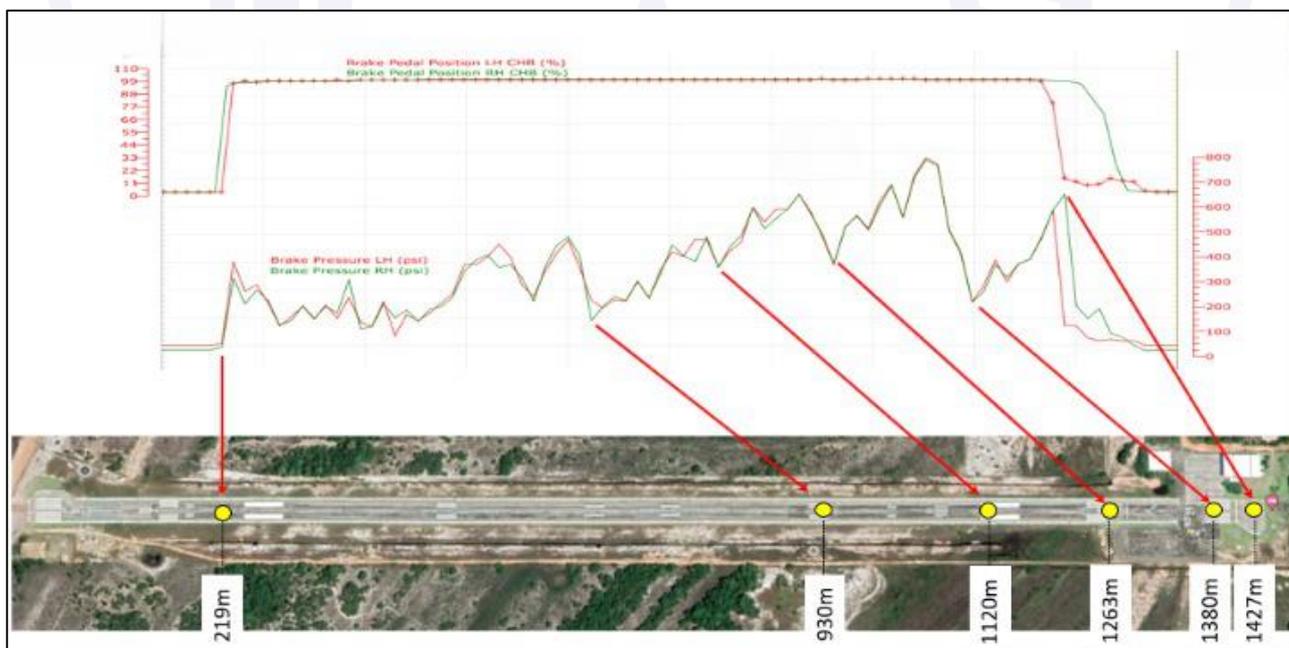
As informações apresentadas na Figura 16, relativas à pressão hidráulica aplicada nas duas rodas (*Brake Pressure LH/RH*) estão em consonância com as indicações mostradas na Figura 15, no que diz respeito à pressão com *Brake Current*. Tais informações indicaram que houve oscilação da pressão hidráulica aplicada nos dois conjuntos de freio (*Brake Pressure LH/RH*), apesar da aplicação máxima e constante dos freios pelo PIC.

Figura 16 - Oscilação da pressão hidráulica durante a aplicação máxima dos freios.

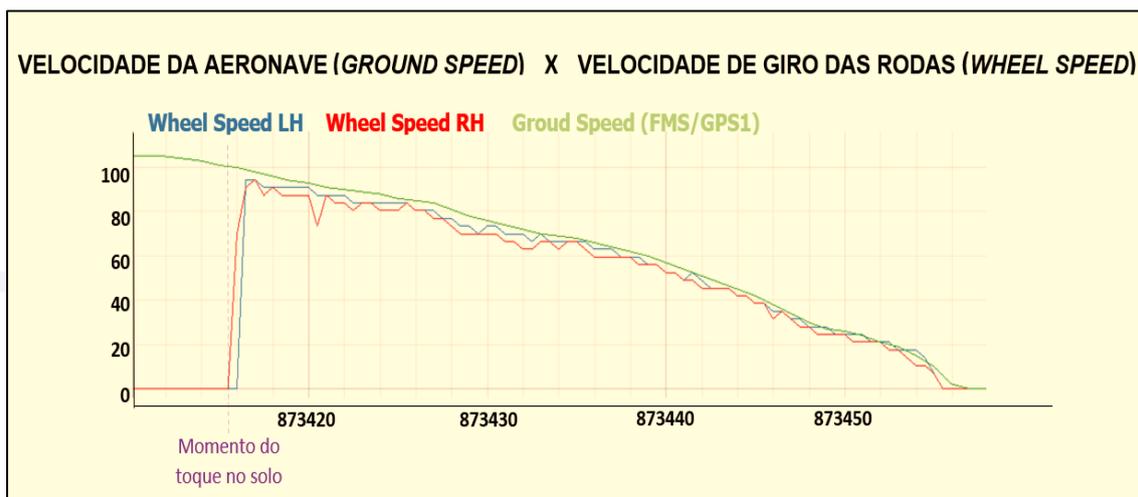
A Figura 17 estabelece um comparativo entre a velocidade da aeronave e a velocidade de giro das rodas durante o segundo pouso da aeronave. O fato de a velocidade das rodas serem inferiores a da aeronave indicou que ela estava desacelerando ao longo da corrida de frenagem e as variações nas velocidades das rodas mostraram a atuação do *antiskid* visando evitar o travamento das rodas.

Figura 17 - Comparação da velocidade da aeronave com a velocidade de giro das rodas.

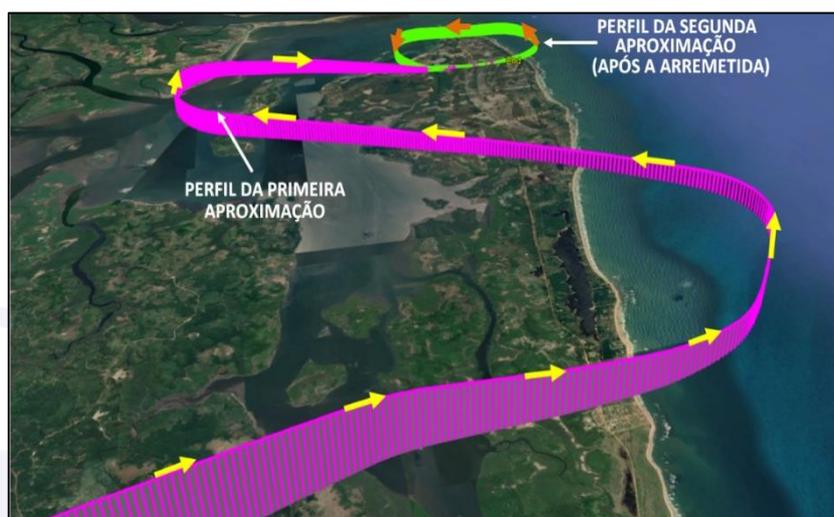
Durante a descida e o ingresso no tráfego de SIRI, a aeronave PR-DLM realizou o perfil ilustrado na Figura 18. Durante a primeira tentativa de pouso, os tripulantes julgaram que aquela aproximação não permitiria parar a aeronave na distância de pouso disponível.

Figura 18 - Perfis da primeira (magenta) e da segunda (verde) aproximações.
Fonte: CVDR da aeronave.
