COMANDO DA AERONÁUTICA
CENTRO DE INVESTIGAÇÃO E PREVENÇÃO DE
ACIDENTES AERONÁUTICOS

RELATÓRIO FINAL SIMPLIFICADO

DADOS DA OCORRÊNCIA									
DATA - HORA		INVESTIGAÇÃO				SUMA Nº			
30SET2020 - 17:26 (UTC)		SERIPA II				IG-120/CENIPA/2020			
CLASSIFICAÇÃO		TIPO(S)				SUBTIPO(S)			
INCIDENTE GRAVE		[MAC] PERDA DE SEPARAÇÃO/COLISÃO EM VOO				TRÁFEGO AÉREO			
LOCALIDADE		MUNICÍPIO		UF	COORDENADAS				
TMA-FZ (SBWZ)		FORTALEZA		CE	03°46'33"S		038°31'56"W		
DADOS DA AERONAVE									
MATRÍCULAS		FABRICANTES				MODELOS			
PR-HRM FAB5724		PIPER AIRCRAFT EMBRAER				PA-31T A-29			
OPERADORES					REGISTROS		OPERAÇÃO		
UIRAPURU TÁXI AÉREO LTDA. FORÇA AÉREA BRASILEIRA					TPX FAB		TÁXI-AÉREO MILITAR		
PESSOAS A BORDO / LESÕES / DANOS À AERONAVE									
A BORDO		LESÕES					DANOS À AERONAVE		
		Ileso	Leve	Grave	Fatal	Desconhecido			
Tripulantes	1 + 1	1 + 1	-	-	-	-	X	Nenhum	
Passageiros	2 + 0	2 + 0	-	-	-	-		Leve	
Total	4	4	-	-	-	-		Substancial	
								Destruída	
Terceiros	-	-	-	-	-	-		Desconhecido

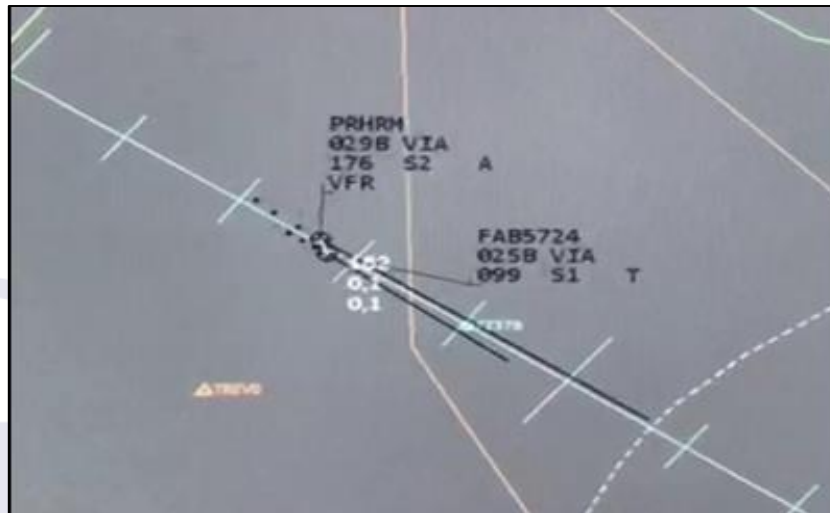
Antes de curvar, o PR-HRM estava 400 ft acima da aeronave FAB 5724 e a 0,1 NM afastado lateralmente, sem que ambas tivessem contato visual entre si.

O cruzamento entre as aeronaves ocorreu a, aproximadamente, 7 NM da cabeceira da pista em uso para pouso. No momento em que as aeronaves se encontravam alinhadas na aproximação final, havia um diferencial de velocidade de aproximadamente 60 kt, que chegou a atingir 77 kt no momento da menor separação, quando houve a intervenção do APP-FZ (Figura 1).

Figura 1 - Revisualização (REV) RADAR da menor distância entre as aeronaves.
