**COMANDO DA AERONÁUTICA**  
**CENTRO DE INVESTIGAÇÃO E PREVENÇÃO DE**  
**ACIDENTES AERONÁUTICOS**

**RELATÓRIO FINAL**  
**A-179/CENIPA/2018**

<b>OCORRÊNCIA:</b>	<b>ACIDENTE</b>
<b>AERONAVE:</b>	<b>PR-JEE</b>
<b>MODELO:</b>	<b>210N</b>
<b>DATA:</b>	<b>30NOV2018</b>

O presente Relatório Final refere-se ao acidente com a aeronave PR-JEE, modelo 210N, ocorrido em 30NOV2018, classificado como “[SCF-PP] Falha ou mau funcionamento do motor | Falha do motor em voo”.

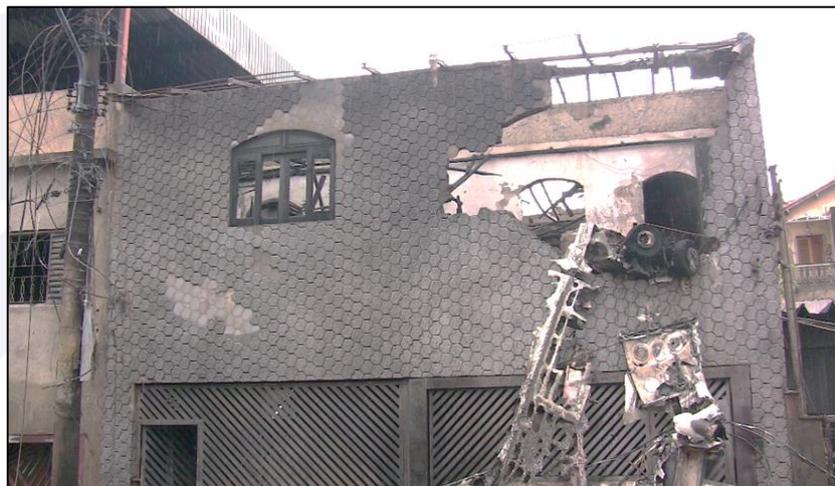
A aeronave impactou contra a parede frontal de uma residência (Figura 3), derrubando parte da parede e destruindo móveis no interior do quarto. Nessa dinâmica, a fuselagem ficou praticamente presa à estrutura da casa e o motor foi arremessado para um segundo cômodo.

Figura 3 - Local de impacto.

Parte da fuselagem ficou espalhada no primeiro andar da residência, a empenagem e a asa esquerda ficaram penduradas pelos cabos de comando na parede da casa e o trem de pouso, do tipo retrátil, aparentemente estava recolhido.

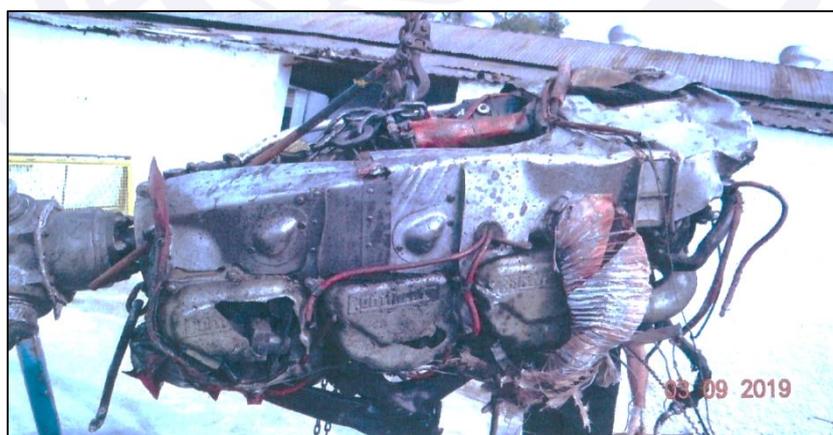
O motor Continental, modelo IO-520-L, número de série 567759, foi removido do local do acidente para análise posterior. A análise se deu por meio da desmontagem e avaliação de seus componentes e acessórios.

Figura 4 - Vista geral do motor antes do início dos trabalhos de análise.

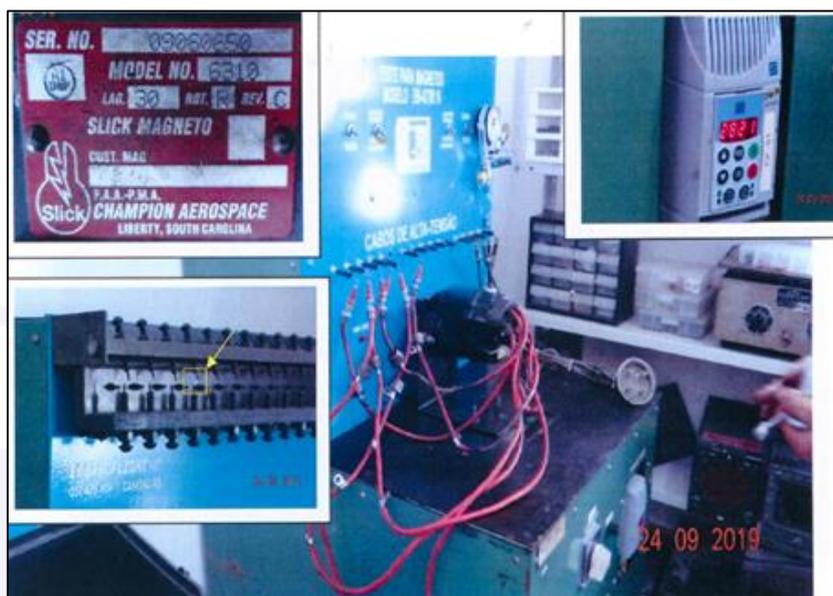
Figura 5 - Vistas dos testes funcionais do magneto esquerdo.

O magneto esquerdo estava em boas condições. A sua rotação foi elevada até 2.800 RPM e em todas as rotações parciais. Durante o teste, os cabos das velas apresentaram centelhamento.

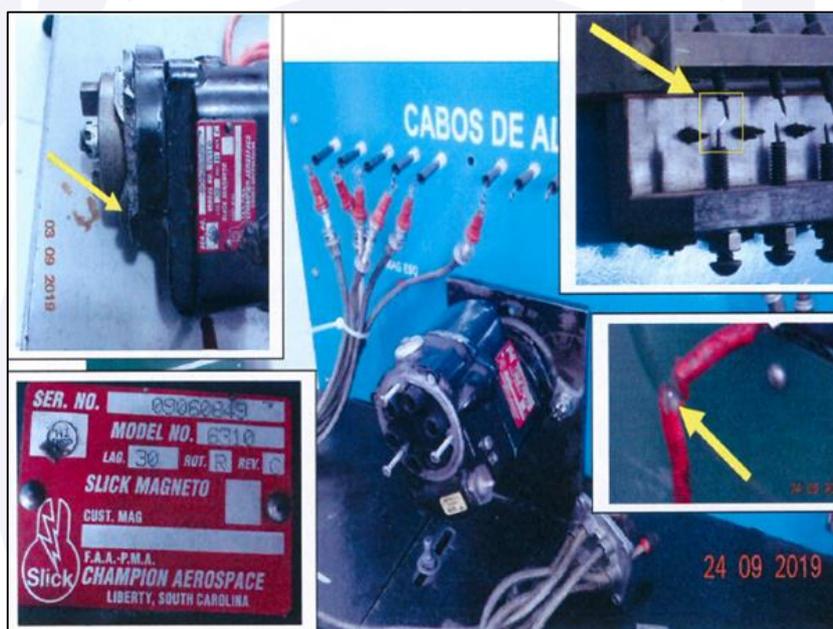
Figura 6 - Vistas dos testes funcionais do magneto direito.

O magneto direito apresentava fratura na sua base e empenamento no seu eixo de acionamento. Em virtude desse empenamento não foi possível elevar a sua rotação acima de 700 RPM, porém, foram geradas centelhas quando acionado. Não foi possível determinar se os danos encontrados ocorreram antes ou depois do impacto.

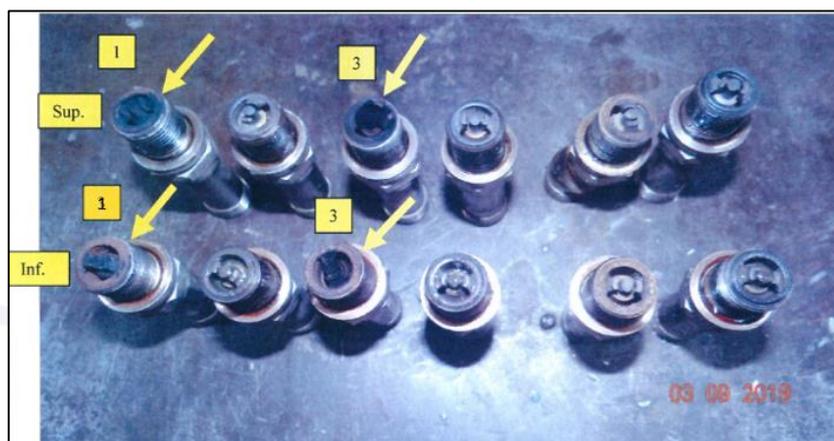
As velas de ignição, superior e inferior, dos cilindros 1 e 3, apresentavam fuligem negra depositada sobre a ponta ignífera, o que pode ser indício de que esses dois cilindros estivessem falhando durante o funcionamento do motor, por não estarem queimando a mistura ar/combustível de modo correto. As demais velas dos outros cilindros apresentavam uma coloração acinzentada, tida como indício de queima normal nesses cilindros, como mostra a Figura 7.

Figura 7 - Vista geral das velas de ignição do motor. Destaque para as velas dos cilindros 1 e 3 que apresentavam carbonização.

Os bicos injetores não estavam obstruídos, porém havia resíduo da fuligem nos bicos dos cilindros 1 e 3 e no interior das câmaras de combustão desses cilindros.

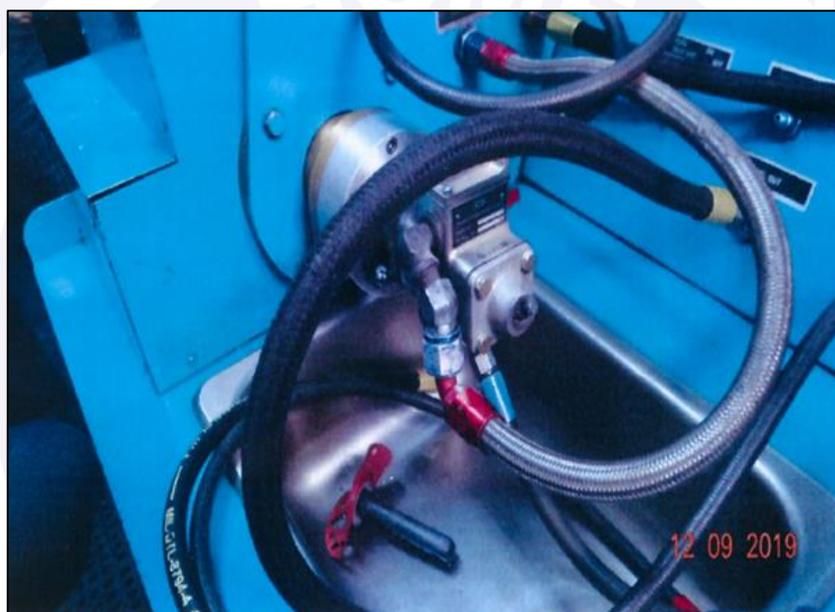
Figura 8 - Bomba de combustível instalada na bancada de teste.

Os tubos capilares da distribuidora de combustível estavam desobstruídos. Ao ser removido o tubo capilar do cilindro nº 3, foi observada a presença de um líquido no seu interior, junto ao distribuidor de combustível o qual não se tratava de gasolina, pois não possuía o cheiro característico. Contudo, o referido líquido não pôde ser enviado para análise devido ao volume insuficiente.

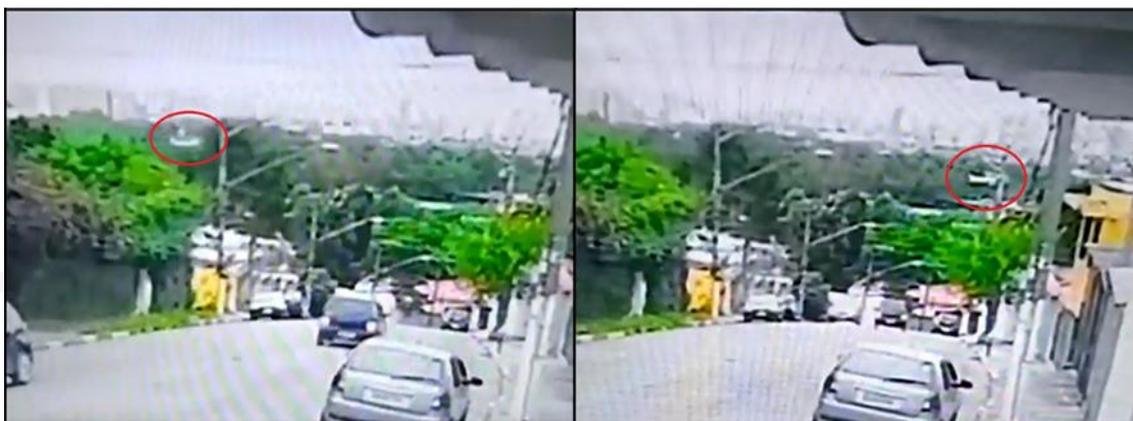
Figura 13 - Imagens colhidas de câmeras de segurança próximas ao local da queda.

Essas imagens não permitiram visualizar se havia uma falha mecânica evidente na aeronave, mas era perceptível sua razão descendente, com pouca inclinação lateral.

Sabendo-se que, no ponto em que tais imagens foram captadas, a aeronave deveria estar entre o primeiro e o segundo segmento de subida, constatou-se que o desempenho da aeronave estava degradado naquele momento.
