RELATÓRIO FINAL
IG-101/CENIPA/2021

OCORRÊNCIA:	INCIDENTE GRAVE
AERONAVE:	PR-LJJ
MODELO:	C550
DATA:	26AGO2021

O presente Relatório Final refere-se ao incidente grave com a aeronave PR-LJJ, modelo C550, ocorrido em 26AGO2021, classificado como “[RE] Excursão de Pista”.

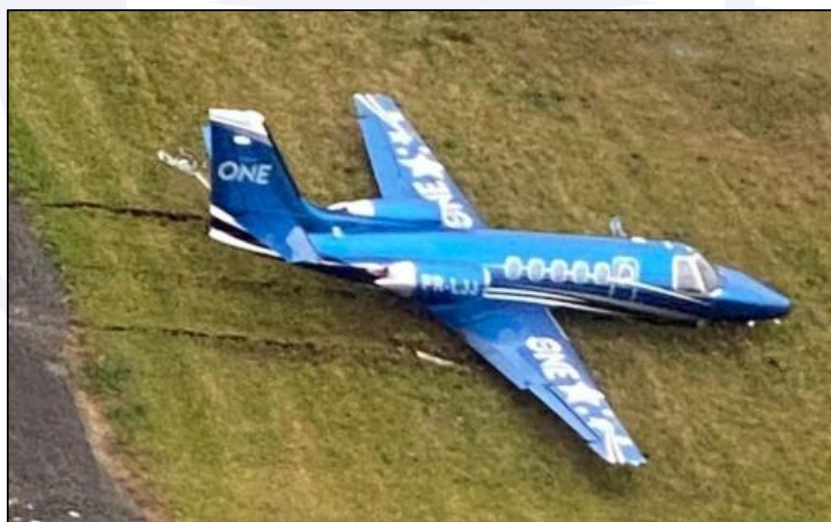
Após o pouso, realizado na pista 34, ocorreu a excursão de pista pela cabeceira oposta (*overrun*), o que levou o PR-LJJ a ingressar na área gramada. Porém, não houve impactos nem danos à aeronave.

Figura 1 - Posição de parada da aeronave após o limite da pista.

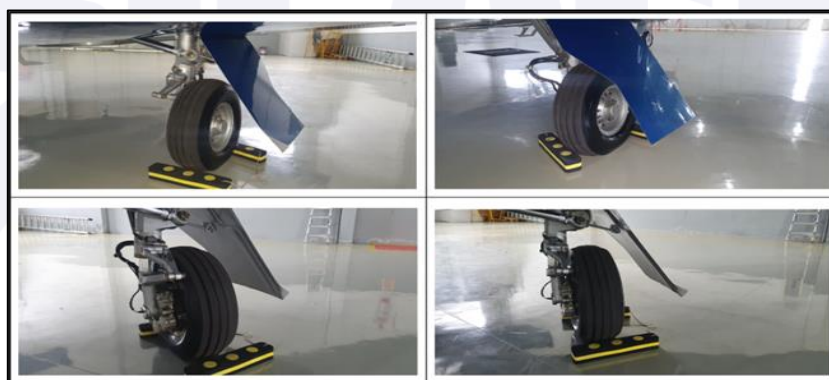
Foram realizadas inspeções visuais nos pneus da aeronave e não foram encontrados danos de hidroplanagem por borracha revertida.

Figura 2 - Estado dos pneus após a ocorrência.

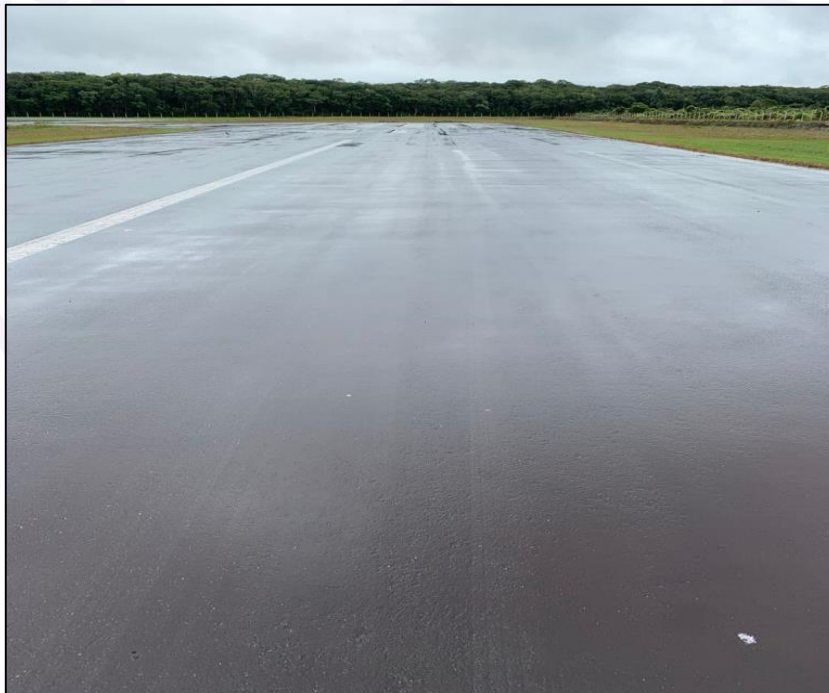
A tripulação reportou que, ao realizar uma passagem sobre a pista para a verificação das condições gerais e direção do vento, foi observado que ela estava molhada, porém sem a presença de poças de água.

Também, a tripulação reportou que havia precipitação sobre a pista no momento do pouso.

Figura 4 - Pista molhada utilizada para pouso em SWON.

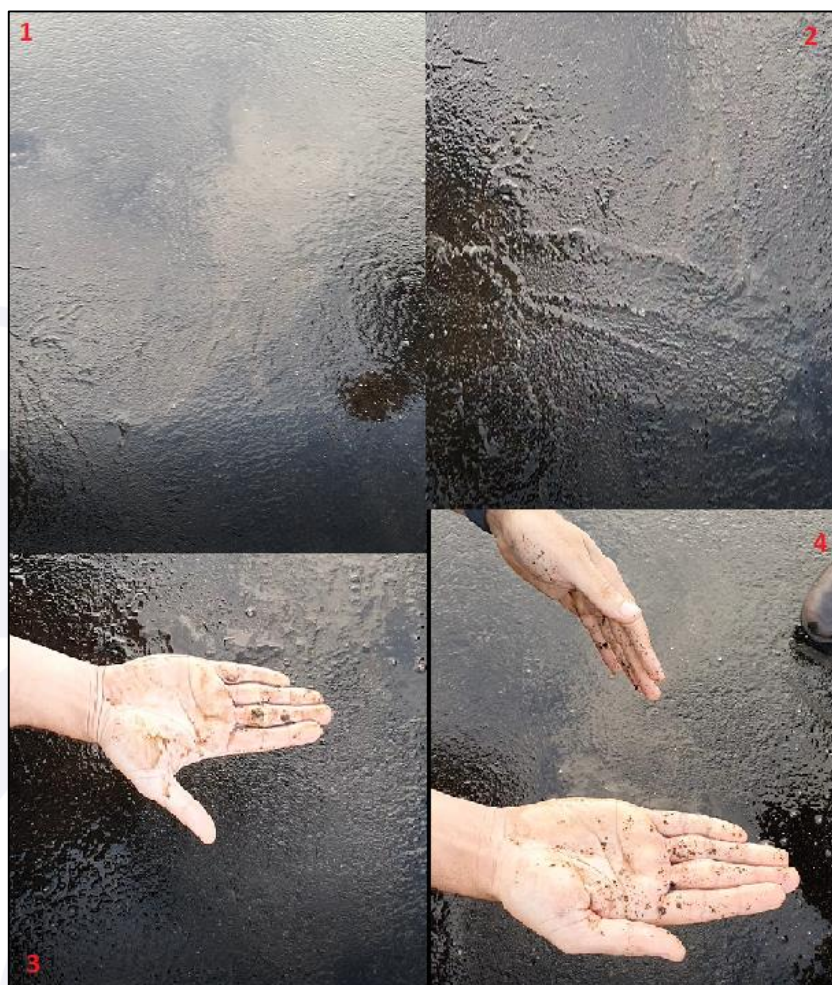
A Comissão de Investigação constatou a presença, em grande quantidade, de contaminação sobre a pista (Figura 5).

Figura 5 - Contaminação da superfície de pouso da pista de SWON.

Foi levantado pelos investigadores que a superfície possuía uma contaminação que recobria o pavimento. A água e a presença de contaminante na superfície da pista podem ter alterado seu coeficiente de atrito, o que diminuiria a capacidade de frenagem da aeronave, aumentando a distância requerida para a parada total.

Foi constatado que havia contaminante (limo) sobre o pavimento. É possível que essa condição tenha prejudicado o processo de frenagem do PR-LJJ na corrida pós-pouso.

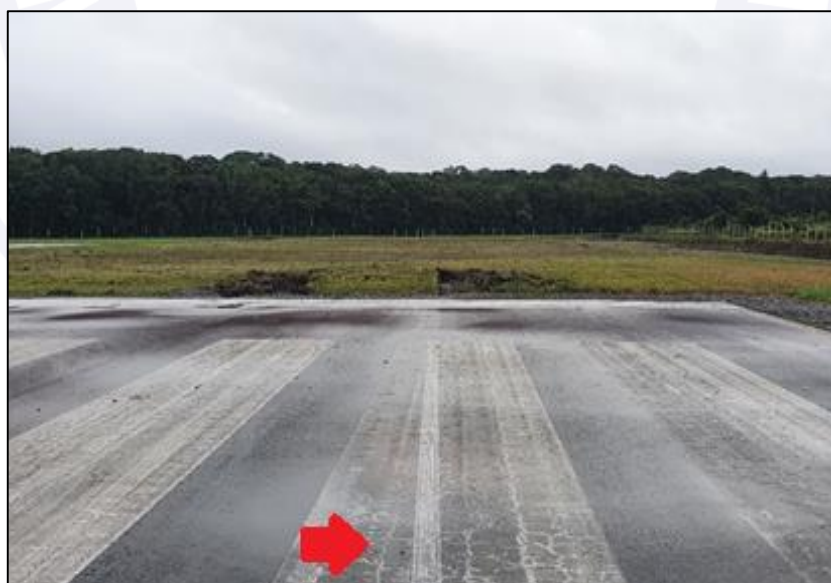
Na cabeceira oposta ao sentido de pouso utilizado, foi possível observar as marcas deixadas pelos pneus da aeronave sobre a pintura (Figura 6).

Figura 6 - Marca deixada pelo pneu da aeronave sobre a faixa da cabeceira oposta ao pouso.
