**COMANDO DA AERONÁUTICA**  
**CENTRO DE INVESTIGAÇÃO E PREVENÇÃO DE**  
**ACIDENTES AERONÁUTICOS**

**RELATÓRIO FINAL**  
**A-136/CENIPA/2020**

<b>OCORRÊNCIA:</b>	<b>ACIDENTE</b>
<b>AERONAVE:</b>	<b>PR-LMP</b>
<b>MODELO:</b>	<b>EMB-500</b>
<b>DATA:</b>	<b>30OUT2020</b>

O presente Relatório Final refere-se ao acidente com a aeronave PR-LMP, modelo EMB-500, ocorrido em 30OUT2020, classificado como “[RE] Excursão de Pista”.

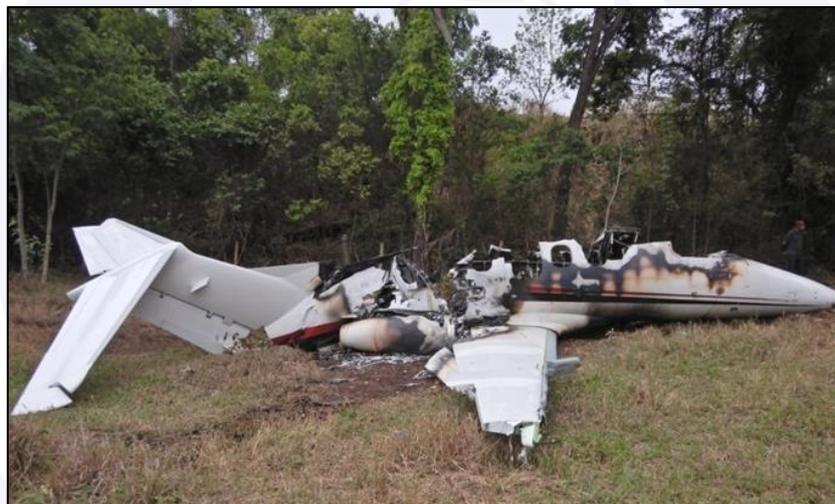
Após a saída da pista, a aeronave colidiu contra um objeto no solo, percorreu cerca de 130 m, precipitou-se de uma altura aproximada de 10 m e incendiou-se.

Figura 1 - Aeronave após a parada total.

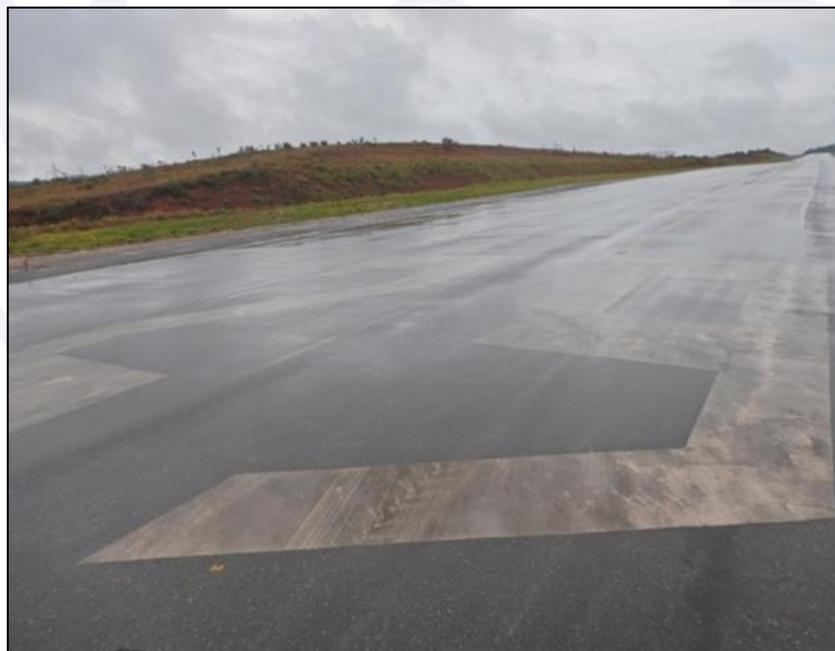
Na Figura 4, registrada durante o processo de investigação, observou-se uma condição espelhada da pista de pouso logo após uma chuva forte.

Figura 4 - Cabeceira 29 de SSDK molhada e espelhada após chuva.

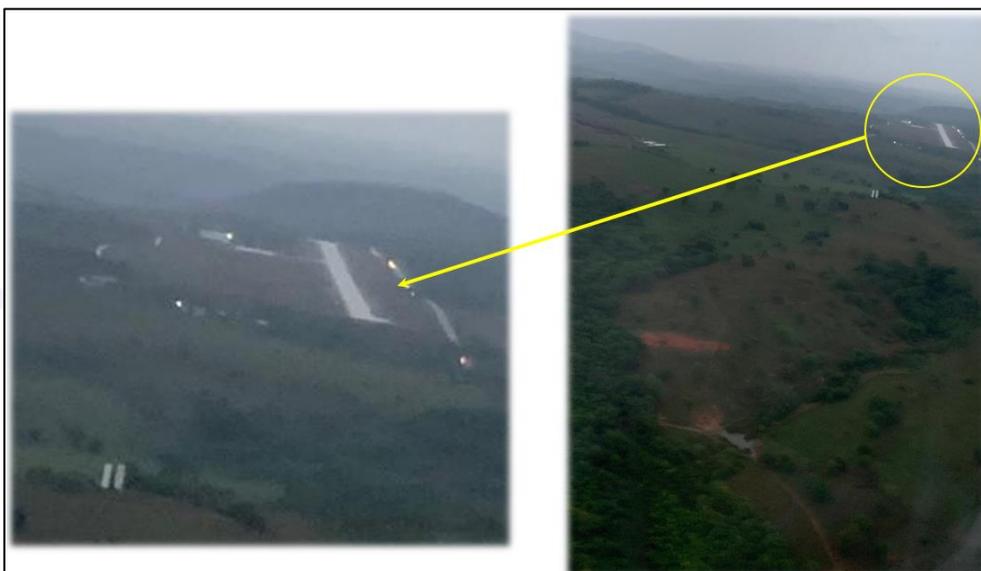
A condição de espelhamento observada na Figura 4 era semelhante à do dia do acidente, conforme imagem da Figura 5 registrada por um passageiro durante a aproximação para o pouso no aeródromo em questão no dia da ocorrência.

Figura 5 - Condições da pista no dia do acidente.

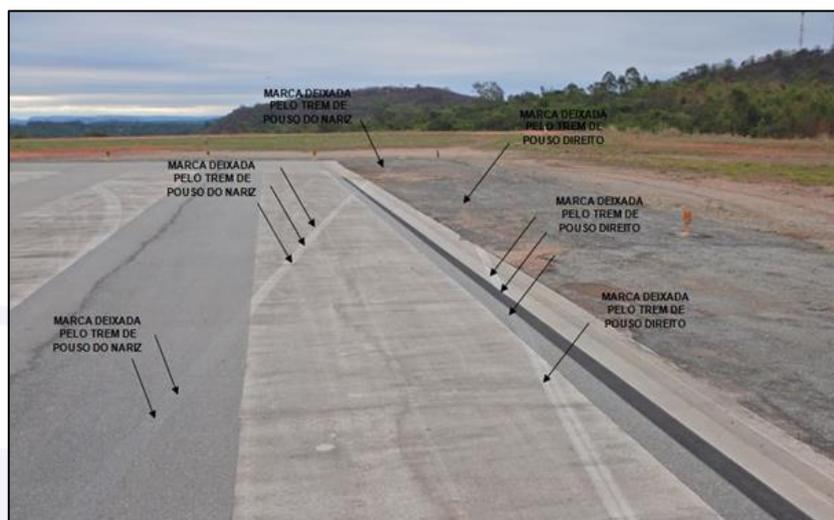
No curso da ação inicial de investigação, foram identificadas marcas contínuas na pista que terminavam no ponto em que a aeronave PR-LMP excursionou.

As marcas originaram-se em decorrência da “limpeza” gerada pela borracha dos pneus da aeronave em contato com o pavimento (Figura 6).

Figura 6 - Marcas com um perfil de saída à direita da cabeceira 11 de SSDK.

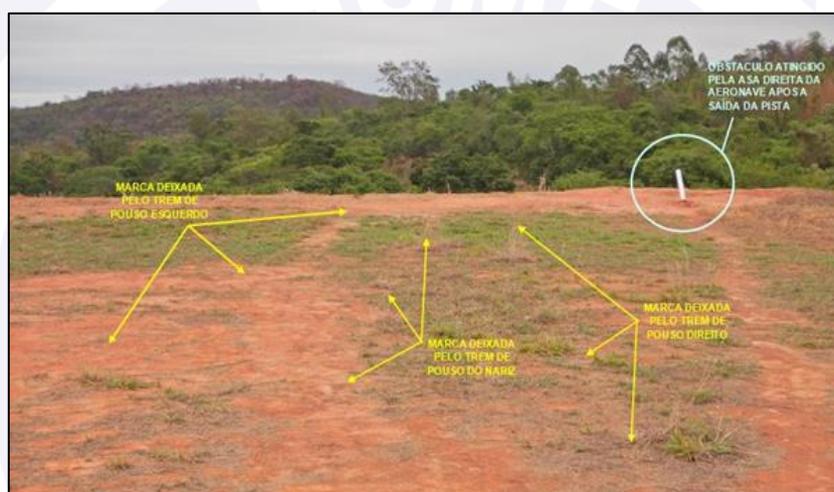
De acordo com evidências físicas do local, foi possível observar que a aeronave colidiu contra um objeto no solo que se encontrava fora dos limites da pista. O primeiro impacto da aeronave ocorreu próximo à ponta da asa direita e acarretou a perda de controle.

Figura 7 - Local do primeiro impacto com marcas do trem de pouso da aeronave.

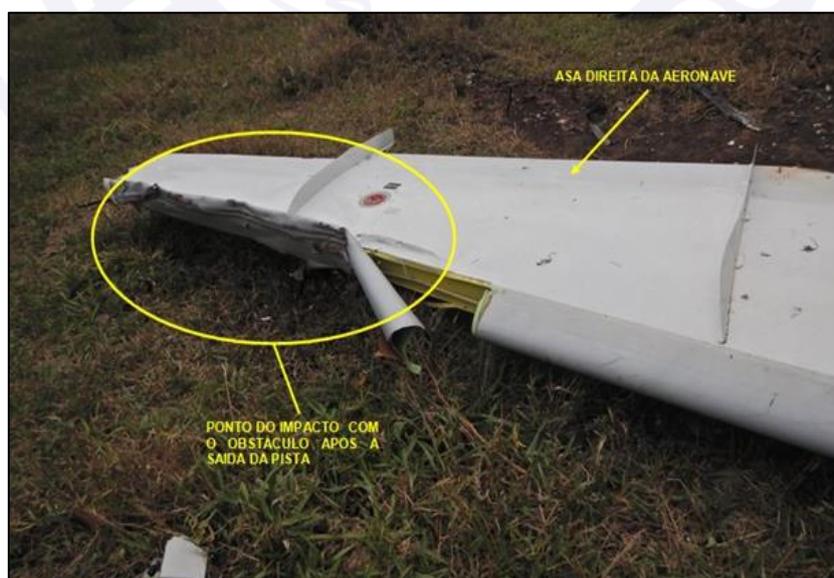
Figura 8 - Asa direita da aeronave com danos decorrentes do impacto contra o obstáculo após a saída da pista.

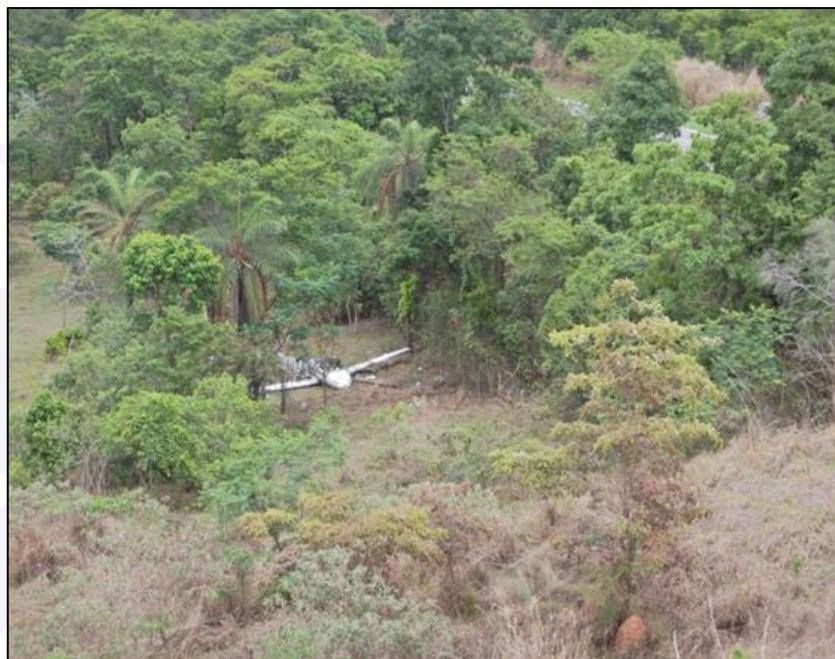
Foi observada uma diferença de altura de, aproximadamente, 10 m, entre a cabeceira da pista 11 de SSDK e o local de parada da aeronave.

Figura 9 - Local de parada dos destroços com vista do barranco próximo à cabeceira 11 de SSDK.

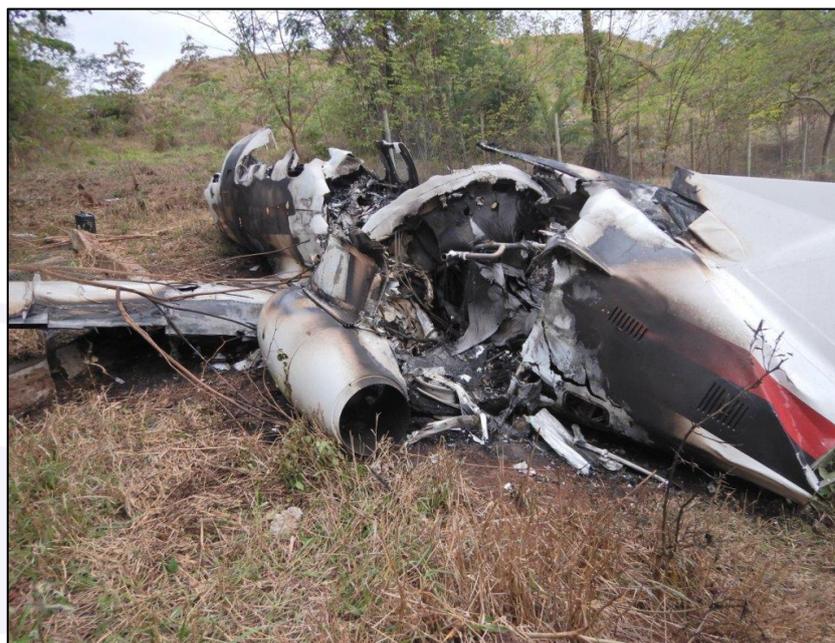
A fonte de ignição, possivelmente, originou-se dos motores que se mantiveram em alta rotação após a parada da aeronave e não puderam ser desligados após os impactos.

Figura 10 - Vista traseira esquerda dos destroços da aeronave PR-LMP.

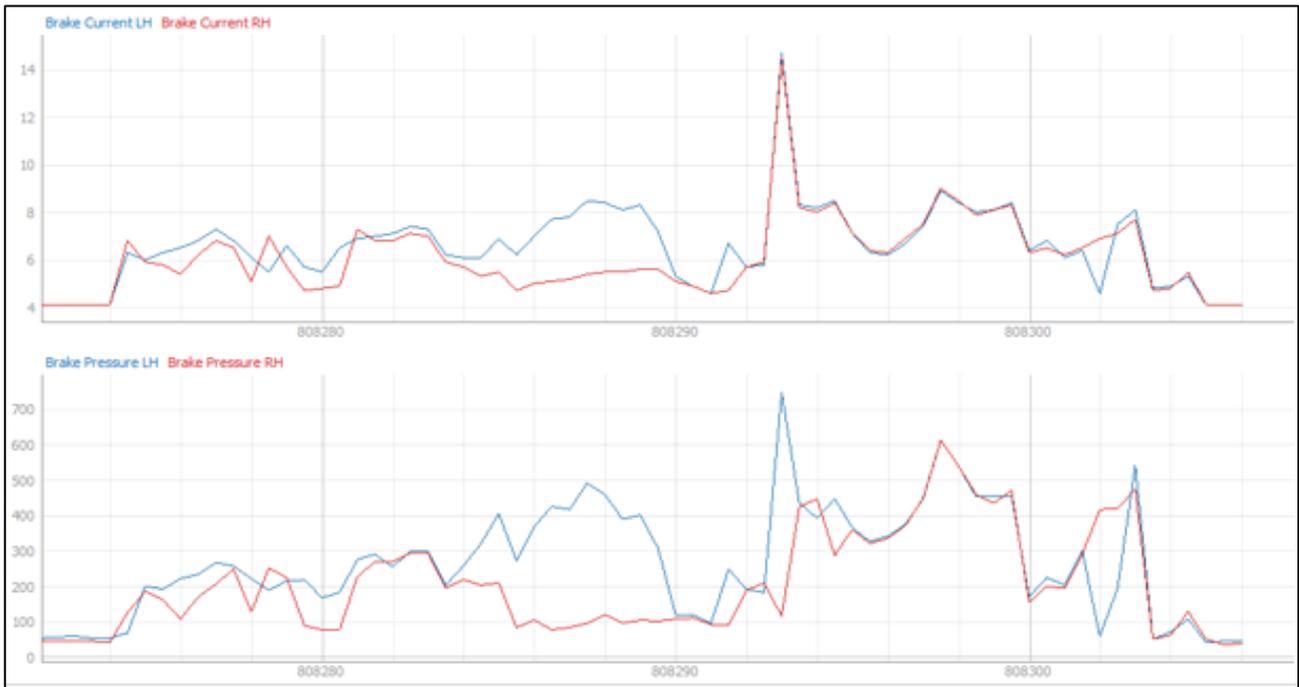
No gráfico da Figura 16, é possível observar uma consistente correlação entre a corrente elétrica da válvula dos freios e a pressão dos freios. A pressão liberada estava de acordo com o que era esperado para o nível de corrente, o que indicou que a válvula estava operando adequadamente.

Figura 16 - Dados de correntes da válvula de freio e da pressão dos freios.

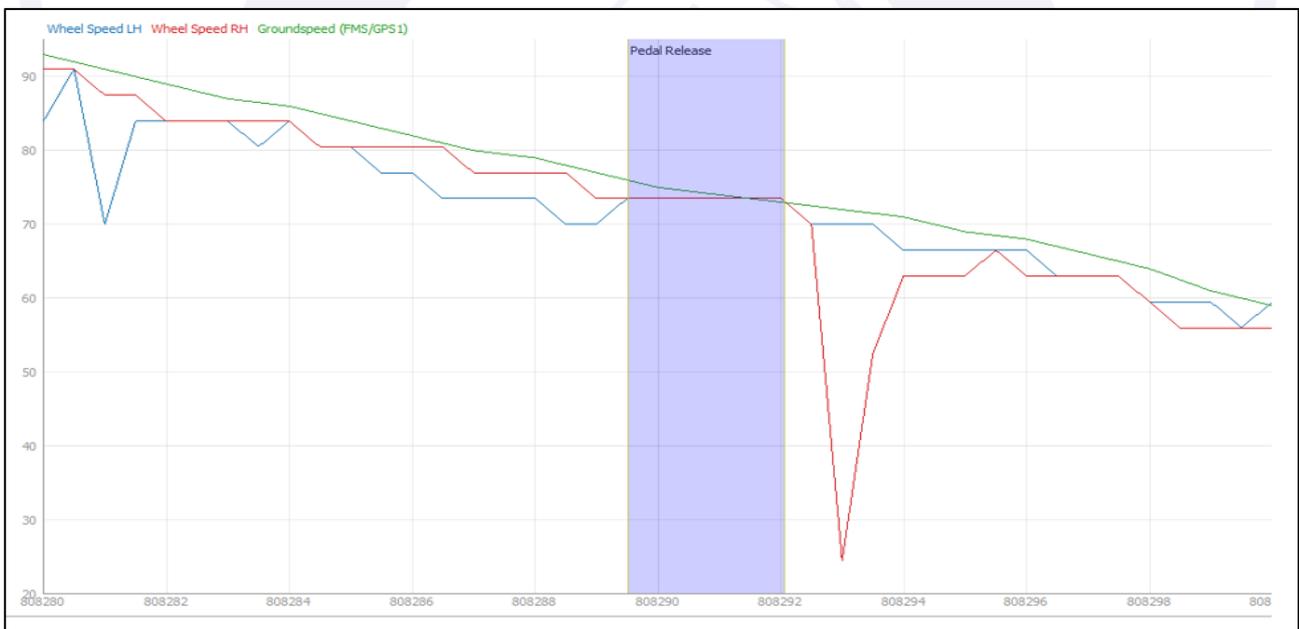
Ao observar a velocidade das rodas e a velocidade da aeronave no solo, com exceção do momento em que os freios são liberados, verificou-se uma ação positiva de frenagem (Figura 17).

Figura 17 - Dados de velocidade das rodas e velocidade da aeronave no solo.

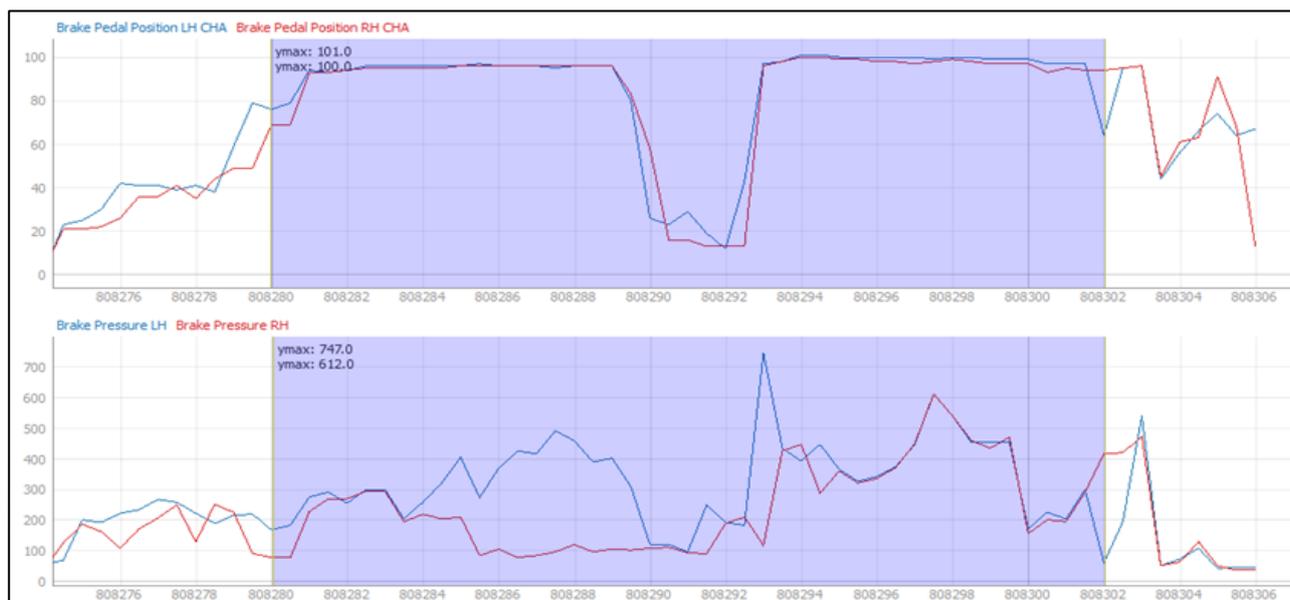
Uma vez que não foi registrada falha de componentes do sistema, a pressão observada indicou que a atuação do sistema *antiskid* limitou a pressão aplicada pelos freios em 747 PSI, conforme Figura 18. A limitação do valor de pressão é consistente com a operação normal do sistema de freios e está associada com a condição da pista.

Figura 18 - Representação gráfica da atuação do sistema de freios na corrida de pouso da aeronave PR-LMP.
