**COMANDO DA AERONÁUTICA**  
**CENTRO DE INVESTIGAÇÃO E PREVENÇÃO DE**  
**ACIDENTES AERONÁUTICOS**

**RELATÓRIO FINAL**  
**A-044/CENIPA/2019**

| <b>AERONAVE:</b> | <b>PR-MMF</b> |
| <b>MODELO:</b> | <b>AT-802A</b> |

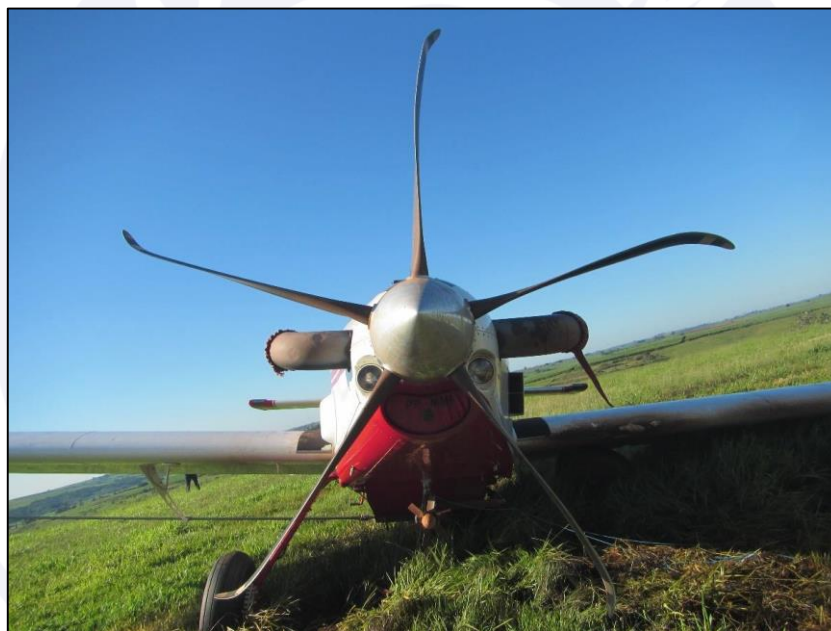
Figura 1 - Imagem da aeronave no local do acidente.

A aeronave teve danos no trem de pouso principal esquerdo, no equipamento de pulverização, na ponta da asa esquerda e nas pontas das pás da hélice.

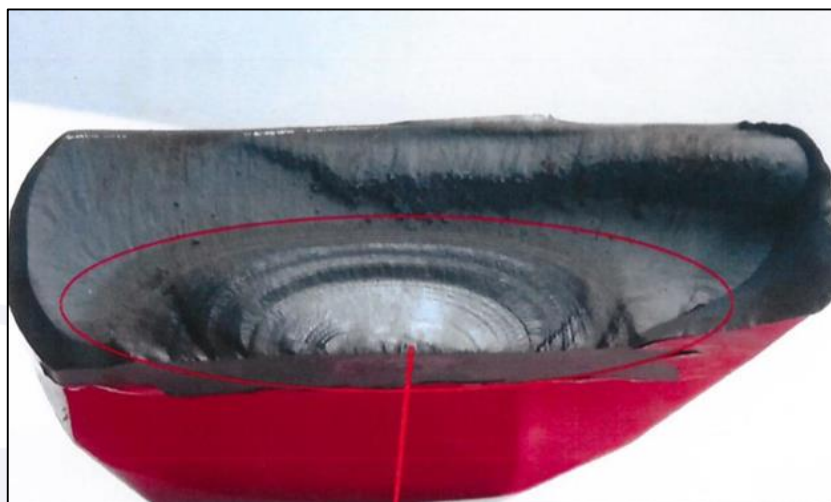
Nos exames visual e por estereoscopia realizados na superfície de fratura, verificou-se uma pré-trinca de 24 mm de profundidade e 95 mm de largura que apresentava marcas de praia, indicativas de falha por fadiga (Figuras 2 e 3).

Figura 2 - Imagem mostrando marcas de praia observadas na região da fratura.

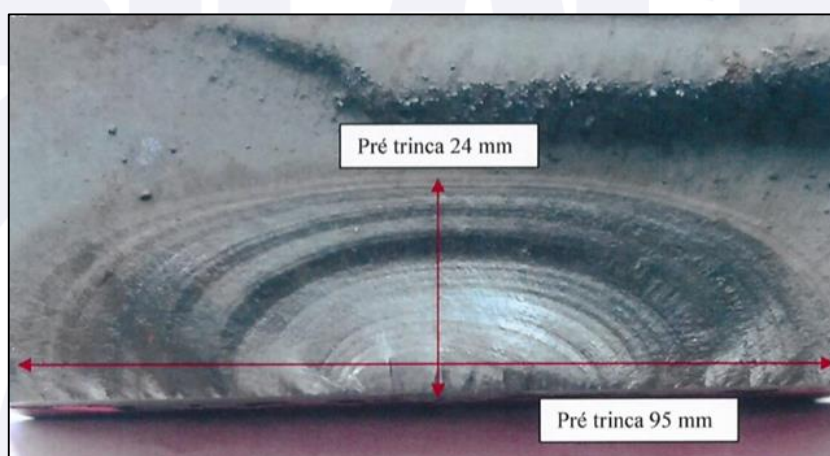
Figura 3 - Imagem aproximada da região da fratura mostrando as marcas de praia.

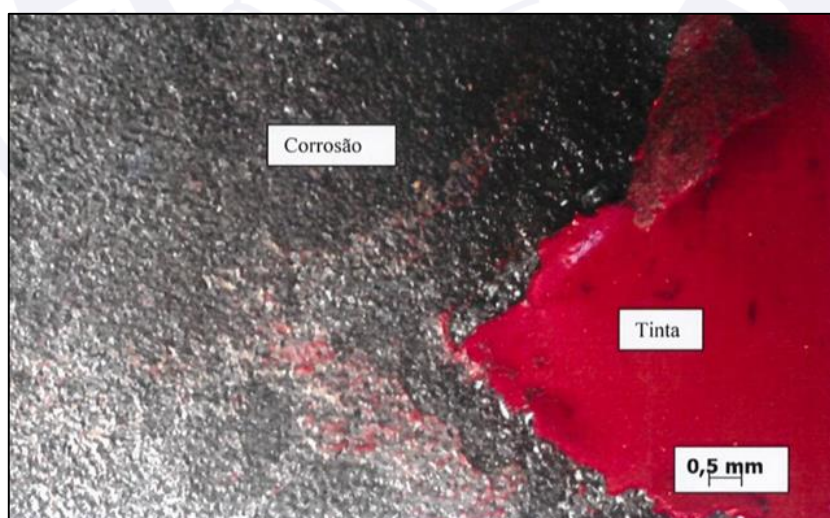
Também foram observados vários pites de corrosão, próximos à região de início da pré-trinca, em uma parte do componente que não estava protegida pela pintura (Figuras 4 e 5).

Figura 4 - Imagem da corrosão adjacente ao início da pré-trinca.

As análises apontaram que a fratura da perna esquerda do trem de pouso ocorreu por fadiga, com múltiplos pontos de início, facilitados por pites associados à corrosão. Os pites de corrosão ocorreram na porção do trem que não estava protegida pela tinta vermelha que cobria a maior parte do componente.

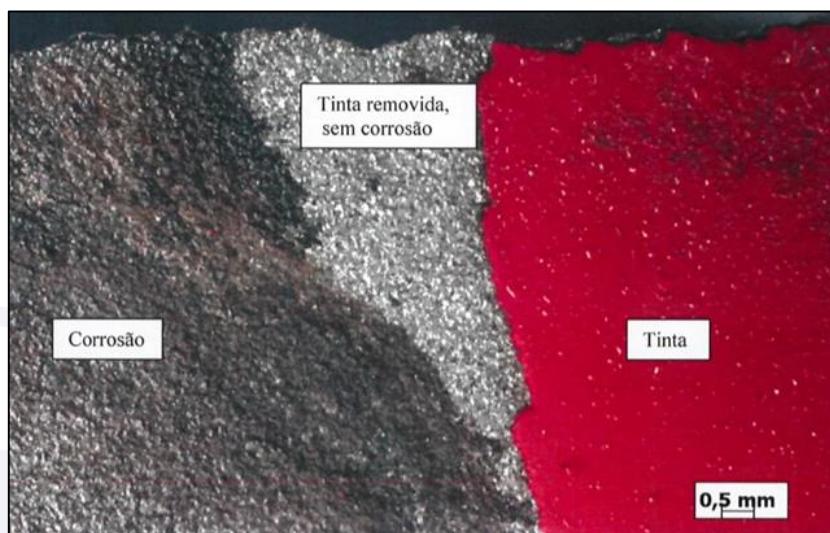
Figura 5 - Imagem da corrosão adjacente ao início da pré-trinca, mostrando a diferença entre a região protegida pela pintura e a que não possuía essa barreira.

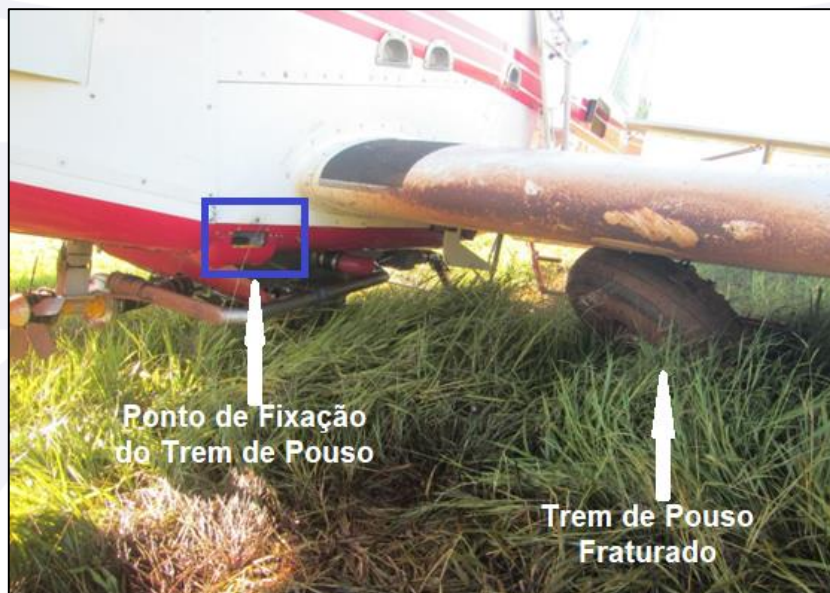
Durante o terceiro voo do período, logo após o início da aceleração e corrida de decolagem, o trem de pouso principal esquerdo da aeronave se rompeu, na região de fixação à fuselagem. O avião derivou à esquerda, saiu da pista e parou depois de percorrer, cerca de, 15 m (Figuras 6 e 7).

Figura 6 - Imagem do trem de pouso esquerdo fraturado.

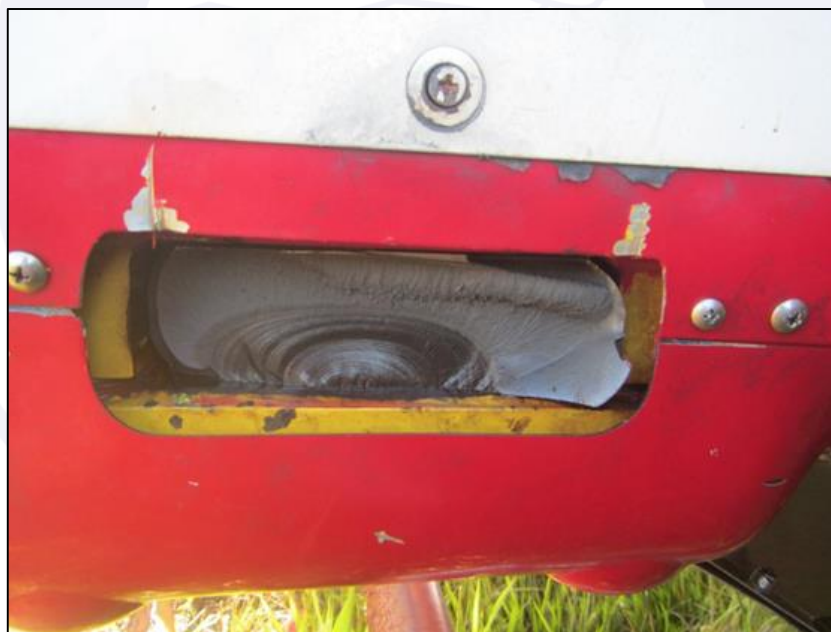
Figura 7 - Detalhe da região da quebra do trem de pouso.
