RELATÓRIO FINAL
IG-152/CENIPA/2015

OCORRÊNCIA:	INCIDENTE GRAVE
AERONAVE:	PR-OHD
MODELO:	AW139
DATA:	16NOV2015

O presente Relatório Final refere-se ao incidente grave com a aeronave PR-OHD, modelo AW139, ocorrido em 16NOV2015, classificado como “[FN-I] Fogo/fumaça (sem impacto) | Fumaça na cabine”.

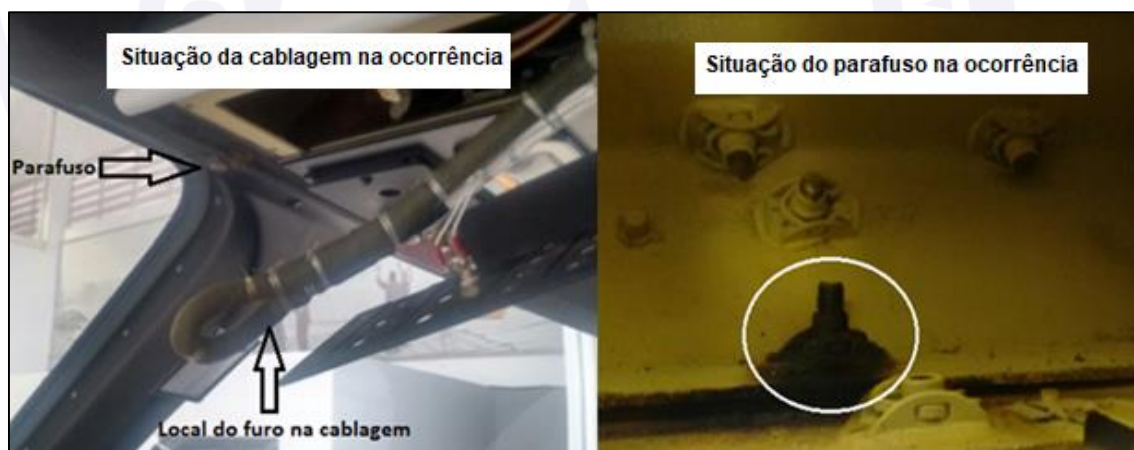
Durante inspeção para identificar a origem do problema, observou-se que duas cablagens elétricas, uma do *Enhanced Ground Proximity Warning System* (EGPWS - sistema avançado de aviso de proximidade com o solo) e outra do *Traffic Collision Avoidance System* (TCAS - sistema de prevenção de colisão em voo), estavam em atrito contra o supramencionado parafuso, provocando curto-circuito e sobreaquecimento no parafuso e na fibra onde este estava fixado, gerando a fumaça dentro da cabine.

As imagens da Figura 1 indicam o local do parafuso; a disposição da cablagem (como ela ficava no interior do painel) e o seu furo; o ponto onde houve o atrito e o parafuso no interior do painel elétrico superior. Destaca-se o parafuso desprovido de revestimento de isolamento e de proteção.

Figura 1 - Situação da cablagem e do parafuso na ocorrência.

Ao analisar a condição das cablagens e demais componentes dessa área, foi constatado que duas cablagens estavam em contato com um parafuso, o qual não tinha qualquer tipo de proteção para evitar o atrito, causando um pequeno furo e o conseqüente contato elétrico entre cablagens distintas.

Com isso, houve um curto-circuito e o sobreaquecimento do local, fazendo com que houvesse a produção de fumaça e o cheiro característico de material queimado.

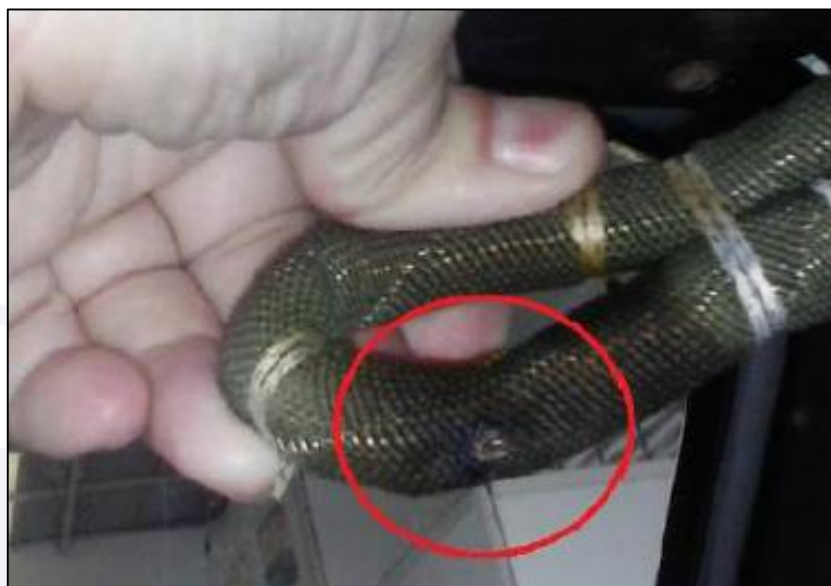
Na Figura 2 pode-se visualizar, em destaque, as marcas de sobreaquecimento e o furo na cablagem causados pelo atrito entre as supracitadas partes.

Figura 2 - Marcas do sobreaquecimento e o furo na cablagem.

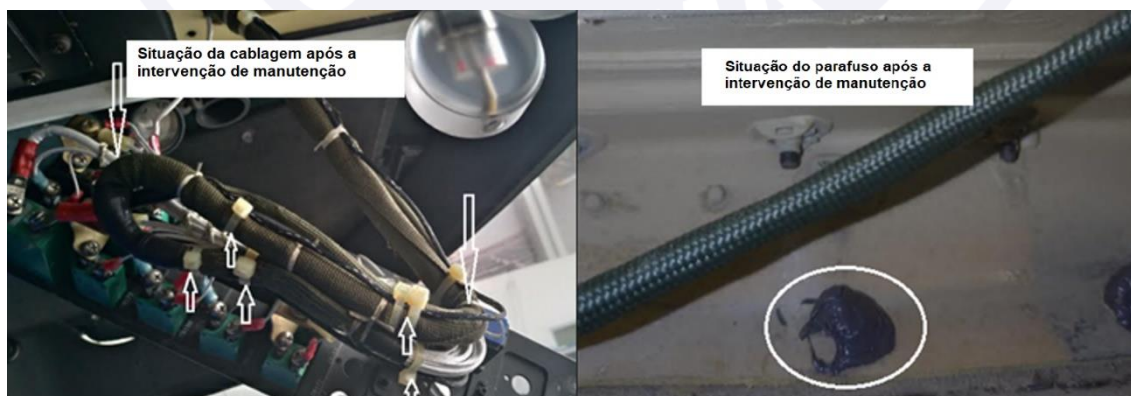
Figura 3 - Vista das cablagens (com novas dobras e pontos de amarração) e do parafuso após a intervenção de manutenção.

A sequência de imagens constantes da Figura 3 demonstra a disposição da cablagem após a intervenção de manutenção, com a indicação dos novos pontos de amarração e dos pontos de dobra na cablagem, bem como o novo parafuso na parte interna, devidamente revestido de material isolante.

A *Agusta Westland* emitiu uma série de orientações por meio das cartas PSEAW139/2015/42459/148730 e PSEAW139/2017/59112/191973, orientando a inspeção em todas as aeronaves e a adoção de uma série de procedimentos para a correção de possíveis falhas, tais como: reposicionamento e amarração das cablagens; em alguns casos, substituição de cablagens para ajustar o seu comprimento ao alojamento no painel dos CB; e aplicação de selante nas porcas e parafusos com possibilidade de atrito com essas cablagens, no interior do painel dos CB.

- inspeção visual do painel elétrico superior para identificar possíveis sinais de atrito entre cablagens e parafusos;
- substituição de cabos, ajustando o seu comprimento ao espaço no interior do painel dos CB;
- reposicionamento e nova amarração de algumas cablagens para evitar atrito contra porcas e parafusos no interior do painel dos CB;
- selagem e isolamento de todos os pontos críticos com possibilidade de atrito entre cablagens, parafusos e porcas; e
- inserção de inspeções periódicas no programa de manutenção das aeronaves para a verificação do estado das cablagens, porcas e parafusos no interior dos painéis dos CB.
