**COMANDO DA AERONÁUTICA**  
**CENTRO DE INVESTIGAÇÃO E PREVENÇÃO DE**  
**ACIDENTES AERONÁUTICOS**

**RELATÓRIO FINAL**  
**I-055/CENIPA/2021**

<b>OCORRÊNCIA:</b>	<b>INCIDENTE</b>
<b>AERONAVE:</b>	<b>PR-OMW</b>
<b>MODELO:</b>	<b>EC 225 LP</b>
<b>DATA:</b>	<b>15ABR2021</b>

O presente Relatório Final refere-se ao incidente com a aeronave PR-OMW, modelo EC 225 LP, ocorrido em 15ABR2021, classificado como “[EXTL] Com cargas externas”.

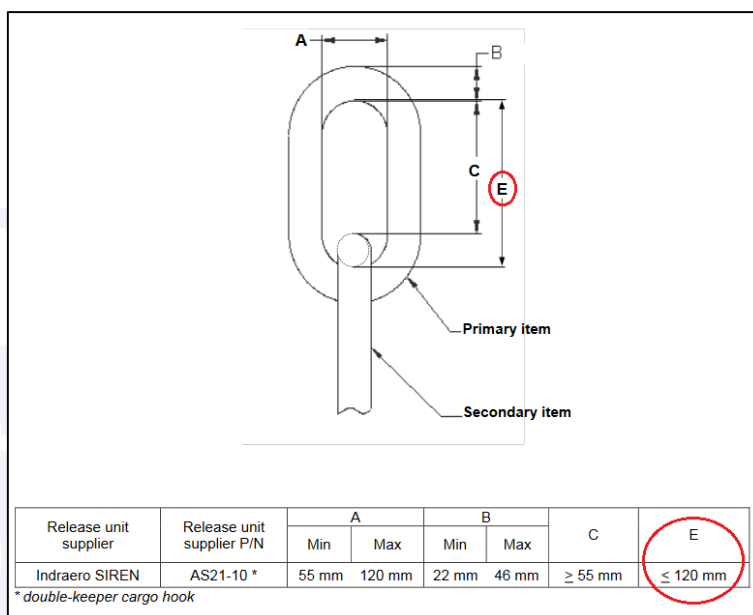
Especificamente, quanto às dimensões das argolas que deveriam ser empregadas para enganchamento da carga externa, a referida ASB estabelecia os seguintes

parâmetros no caso de o helicóptero estar equipado com o gancho de carga do fabricante SIREN (Figura 1):

Figura 1 - Dimensões das argolas a serem empregadas nos ganchos de carga da fabricante SIREN. Fonte: ASB nº 04A004, de 12MAIO2009.

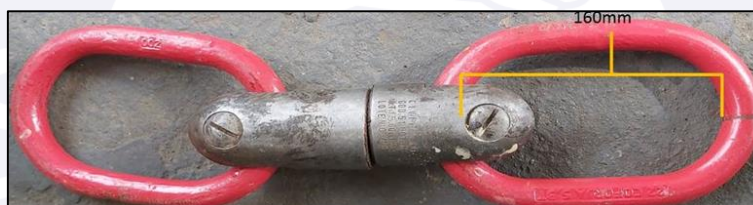
Nesse sentido, conforme destacado na Figura 2, constatou-se que a argola primária utilizada no enganchamento da carga na ocorrência média 160 mm, ou seja, estava fora das especificações de 120 mm, estabelecidas no ASB nº 04A004, de 12MAIO2009.

Figura 2 - Argolas idênticas às utilizadas para o enganchamento da carga externa na ocasião da ocorrência. As linhas amarelas indicam a medida interna da argola.

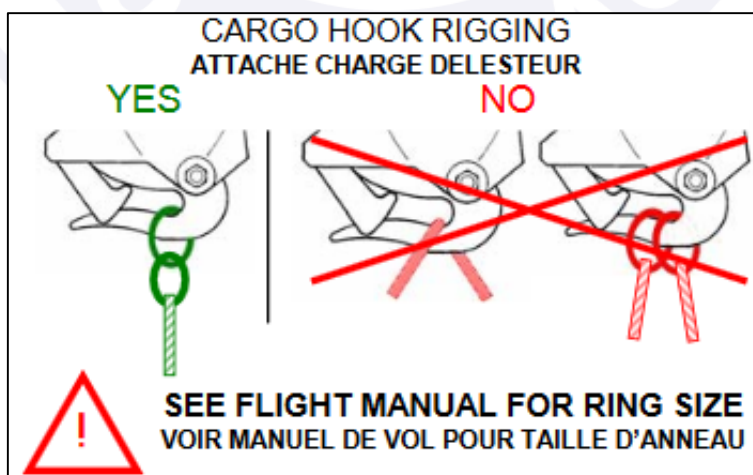
Da mesma forma, foi observada a falta da placa que deveria estar instalada na aeronave junto ao *cargo hook* (Figura 3).

Figura 3 - Placa contendo orientações de carregamento do gancho de carga. Fonte: ASB nº 04A004, de 12MAIO2009.

Segundo o item 5 - *Cargo Ring Size Rule* da *Section 9.1 - Guidance For Cargo Sling Operations* do *Complementary Flight Manual*, essa placa continha, além das dimensões previstas para o anel primário, as seguintes instruções: (tradução nossa)

- os cabos, correias e cordas não devem ser usados diretamente no gancho de carga; e
- apenas um anel primário ligado a um único anel secundário deve ser fixado ao gancho de carga.

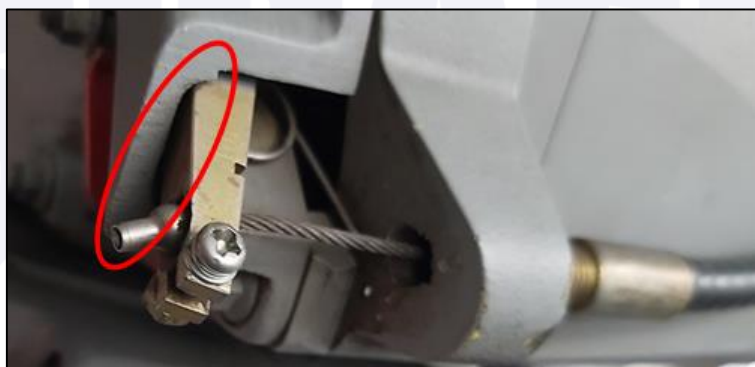
Foi verificado também que, no dia da ocorrência, a alavanca de acionamento mecânico não apresentava um ajuste de folga como o requerido para a sua instalação, conforme o que previa o *Aircraft Maintenance Manual (MMA) 25-31-03-061, sub-task 25-31-03-431-001, 3.3 Installation of the release unit PRE MOD 0726843* (Figura 4):

Figura 4 - O círculo vermelho mostra que não havia ajuste de folga como requerido na alavanca de acionamento mecânico.

No dia 02MAIO2021, isto é, após a ocorrência, foi realizada a regulagem na referida alavanca de acionamento, conforme o constante na Ordem de Serviço (OS) 210628-002 de 17ABR2021. Na oportunidade, foi verificado que a folga foi ajustada para aproximadamente 4 mm, consoante à orientação contida no MMA 25-31-03-822.

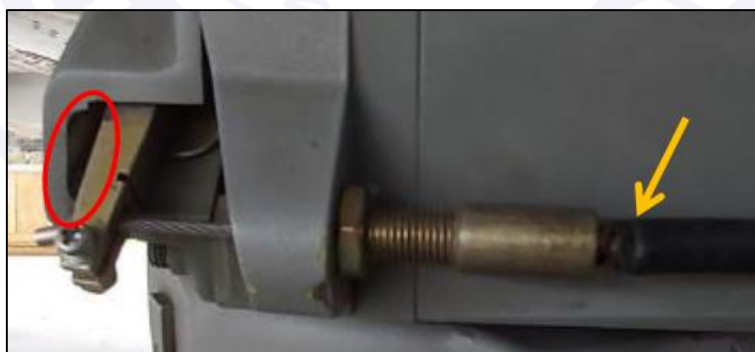
Na mesma ocasião, foi percebido que o condúite do cabo de acionamento mecânico do gancho estava esgaçado (Figura 5).

Figura 5 - O círculo vermelho evidencia a folga de aproximadamente 4 mm entre a alavanca e a unidade de alojamento. A seta amarela mostra o condúite do cabo (PN 704A31-813009) de acionamento mecânico esgaçado.

Como medida corretiva, foi providenciada a substituição do PN 704A31-813009, em questão.

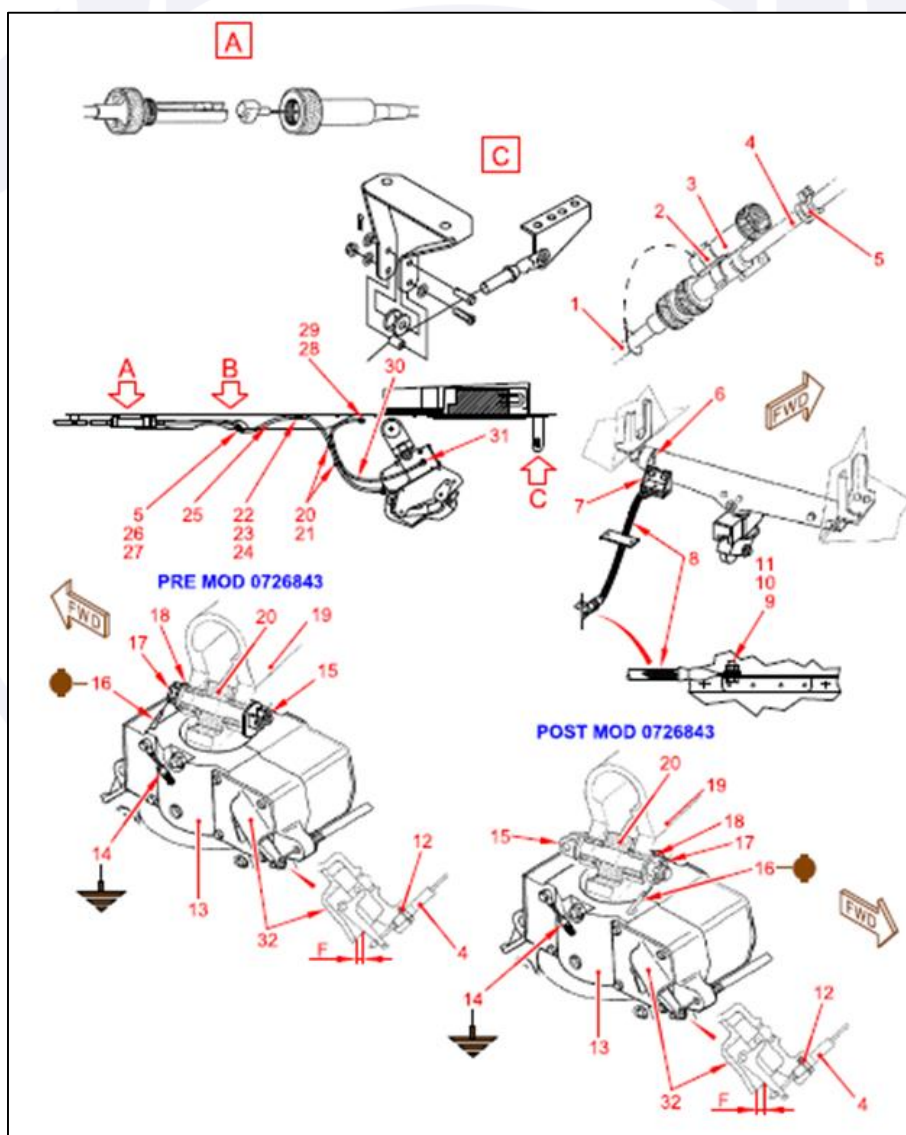
Figura 6 - Diferença entre os tipos de instalação do conjunto de acionamento mecânico de abertura do gancho de carga. Fonte: SB nº EC225-25-122-*Reversing T-3.8 Sling Hook*.

A aeronave em tela foi fabricada em 2012 e estava configurada na versão PRE MOD.

Verificou-se que, tanto a cablagem de alimentação elétrica quanto o cabo de controle mecânico usados para a instalação do gancho de carga possuíam especificações para a configuração PRE-MOD. Porém, a instalação se deu para a configuração POST MOD (0726843), em desacordo com o que previa o SB EC225-25-122.
