COMANDO DA AERONÁUTICA
CENTRO DE INVESTIGAÇÃO E PREVENÇÃO DE
ACIDENTES AERONÁUTICOS

RELATÓRIO FINAL
A-002/CENIPA/2019

OCORRÊNCIA:	ACIDENTE
AERONAVE:	PR-RMZ
MODELO:	R44 II
DATA:	01JAN2019

O presente Relatório Final refere-se ao acidente com a aeronave PR-RMZ, modelo R44 II, ocorrido em 01JAN2019, classificado como “[SCF-PP] Falha ou mau funcionamento do motor”.

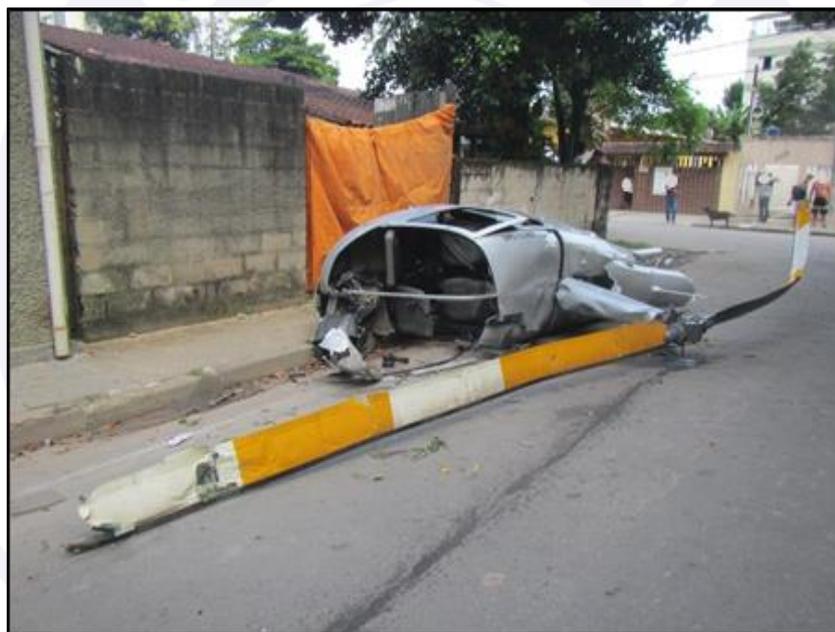
Durante o seguimento final da aproximação, o helicóptero colidiu contra os fios de um poste de transmissão de energia elétrica e árvores situadas na rua. Os destroços da aeronave também atingiram veículos estacionados no local, após a colisão contra o solo.

Figura 1 - Vista do PR-RMZ no local do acidente.

A aeronave teve danos substanciais em toda a sua estrutura, incluindo os rotores.

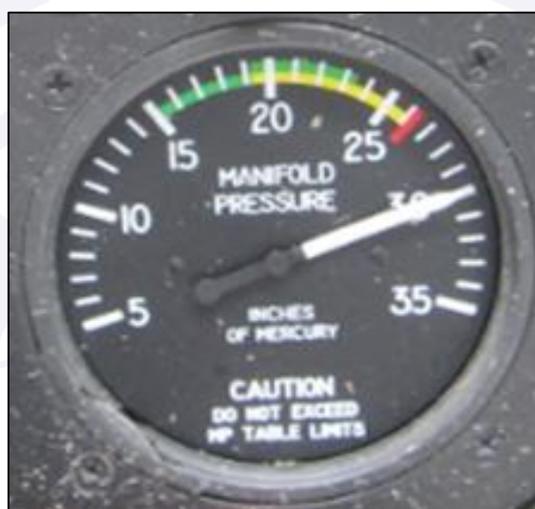
Figura 2 - Indicador de pressão de admissão do motor do PR-RMZ, após o acidente.

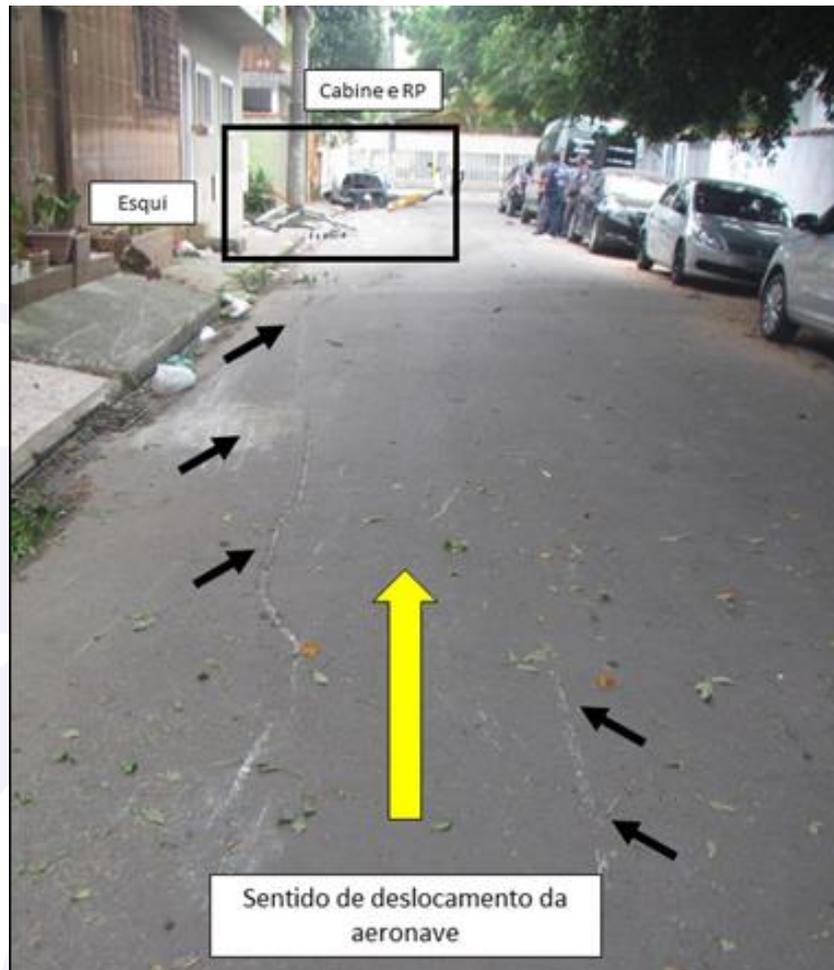
Ao deslizar pela rua, ele se chocou contra um segundo poste, objetos e veículos que estavam estacionados, partindo-se em três partes: esquis e rotor de cauda; cabine e rotor principal; e cone de cauda (Figura 4).

Figura 4 - Vista da trajetória do PR-RMZ no solo.

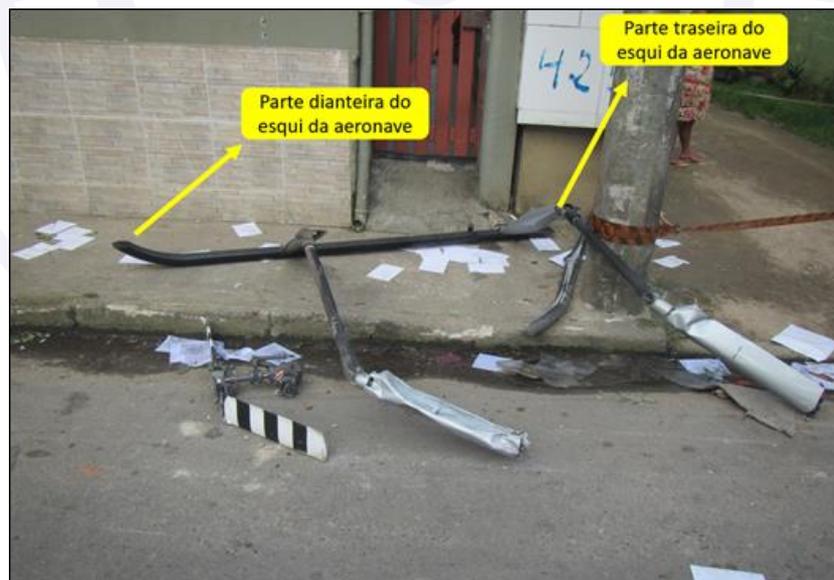
Foi possível observar que os esquis da aeronave atingiram o poste da rede pública com sua parte traseira (Figura 5).

Figura 5 - Esquí da aeronave após colisão contra um poste da rede pública.

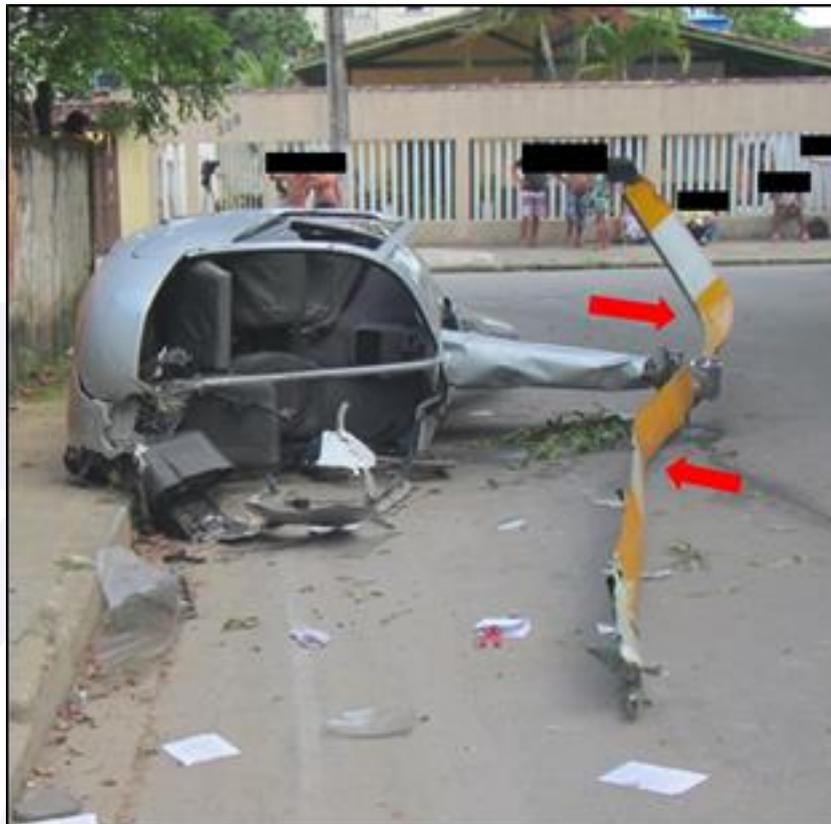
Com base nas imagens gravadas pelo passageiro e pelo fato de as pás do rotor principal não terem sido fraturadas e estarem curvadas para cima, inferiu-se uma baixa RPM do rotor principal no momento do impacto (Figura 6).

Figura 6 - As setas em vermelho indicam as pás do rotor principal curvadas para cima. Uma das pás girou 180° no eixo longitudinal e ficou defasada da outra.

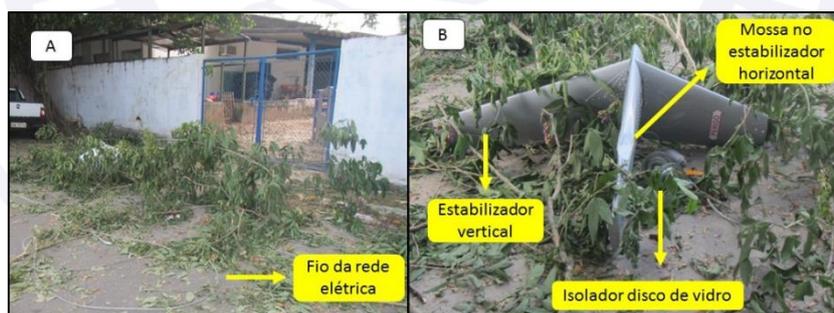
Também, foi encontrado um fio da rede elétrica pública e um disco isolador de vidro, juntamente com os estabilizadores vertical e horizontal do helicóptero, a uma distância de, aproximadamente, 40 m da cabine da aeronave (Figura 7 A e B).

Figura 7 - Fio de rede elétrica (A) / Estabilizadores vertical e horizontal da aeronave e isolador (B).

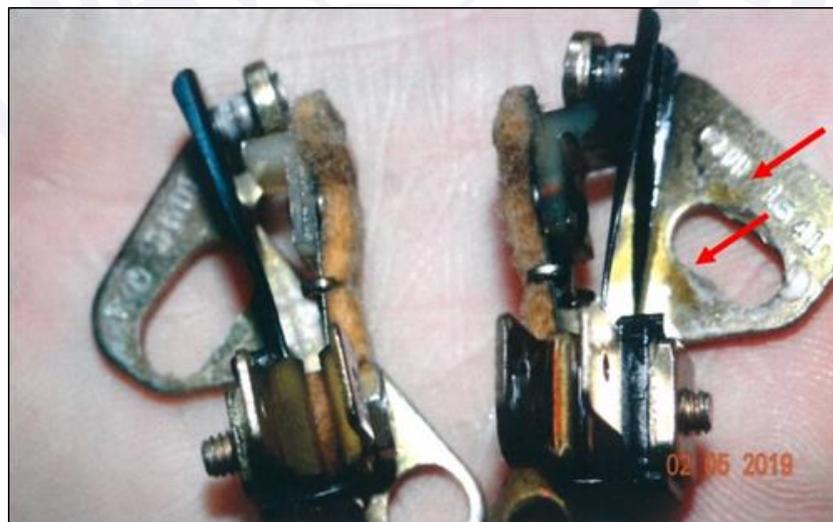
Após esse teste, os magnetos foram removidos e testados em bancada. Ambos apresentaram funcionamento normal. Porém, observou-se a presença de resíduo de óleo lubrificante não previsto pelo fabricante no interior do magneto direito, conforme evidenciado nas Figuras 8, 9 e 10.

Figura 8 - Resíduo de óleo lubrificante nos platinados do magneto direito.

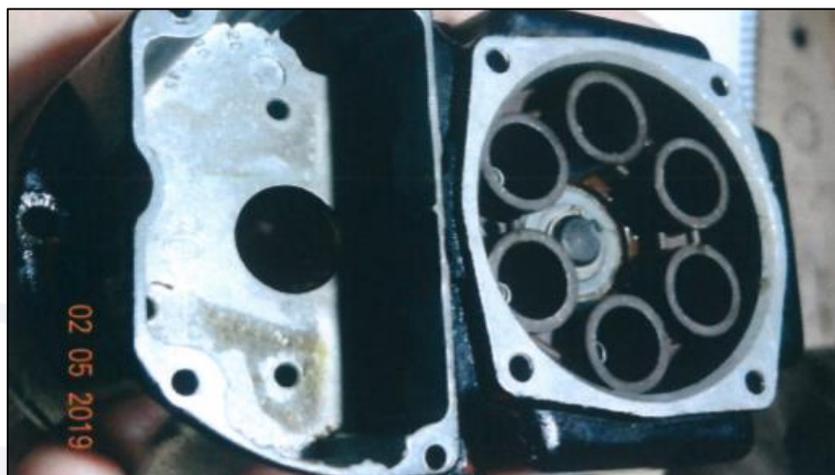
Figura 9 - Resíduo de óleo lubrificante na base do platinado.

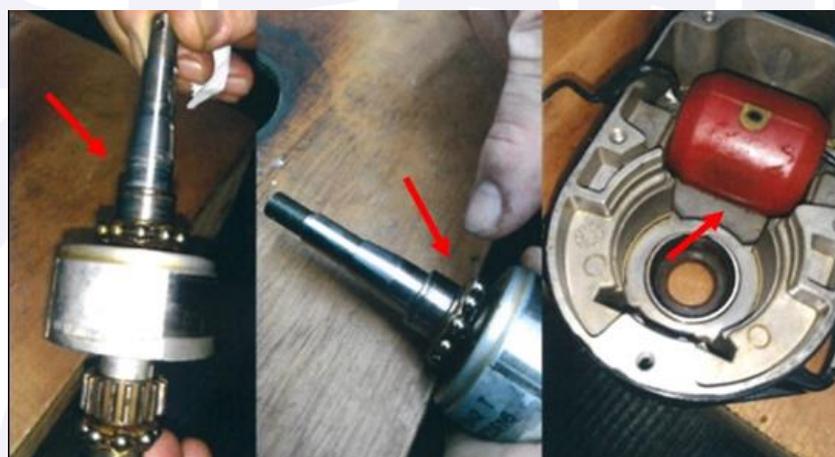
Figura 10 - Presença de óleo lubrificante no rotor e na carcaça do magneto direito.

Na sequência, o fabricante da aeronave simulou o sinal gerado pelo platinado com uma gota de óleo lubrificante nos pontos de contato da superfície. Foi verificado que o sinal degradou por vários segundos e retornou ao normal. Na degradação do sinal, foi percebida a queda da tensão e a perda de leitura da frequência no osciloscópio.

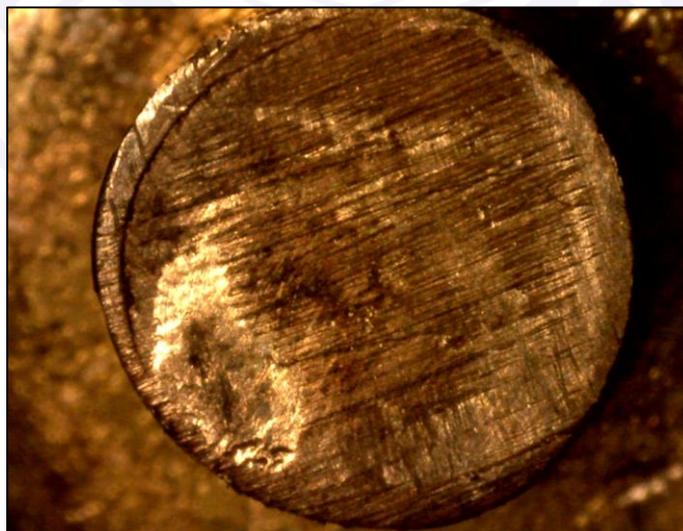
Ao se analisar o platinado no microscópio, marcas multidirecionais foram encontradas no contato do platinado do magneto direito.

Figura 11 - Marcas multidirecionais encontradas no contato do platinado do magneto direito. Fonte: *Robinson Helicopter Company*.

Nesse componente, o comum seria encontrar apenas marcas unidirecionais. As marcas multidirecionais sugerem a possibilidade de que tenha ocorrido a utilização de algum material (como uma lixa) para limpeza dos contatos do platinado.

Foi identificado, em laboratório, que o platinado que gerava o sinal elétrico para o controlador do governador apresentava riscos multidirecionais nas almofadas. Essa condição não era permitida porque poderia acarretar a degradação do sinal gerado para o controlador do governador.

NOTE: Do not attempt to burnish, stone or dress contact points. Do not clean contact points with emery cloth. If the contact assembly points appear to be unserviceable, replace the entire contact assembly.

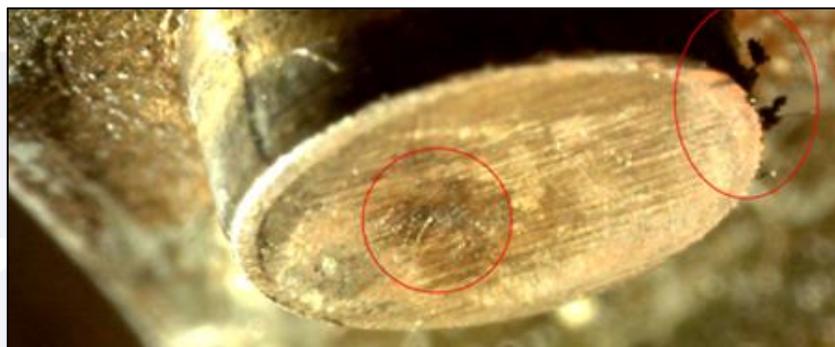
Magneto - SN E091A073

Além das marcas, foi observado também que existia uma pequena área lisa e brilhante, que ocupava aproximadamente 20% da superfície de contato. Havia cavidades e uma saliência estreita próximo à borda.

Encontrou-se, ainda, uma pequena área escura entre a área lisa e o centro do platinado que aparentava ser alguma substância. Uma substância pastosa granulada escura no lado interno da peça também foi encontrada (Figura 12).

Figura 12 - Magneto SN E091A073. Fonte: *Robinson Helicopter Company*.

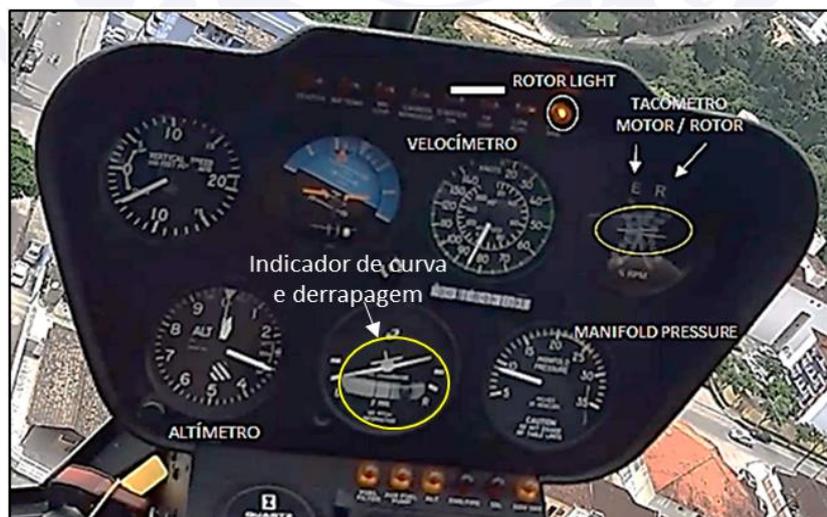
Poucos segundos depois de a buzina tocar, foi registrada uma imagem do painel do PR-RMZ que indicava queda de rotação tanto do motor quanto do rotor. A condição da “bolinha” indicando derrapagem para a direita é um indício de redução da potência do motor. (Figura 17).

Figura 17 - Imagem captada pela câmera do passageiro, instantes após o alarme de baixa rotação do rotor ter sido ativado.

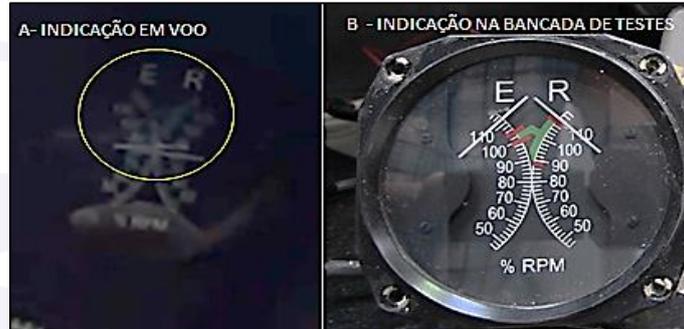
Ao se comparar as indicações do tacômetro do PR-RMZ, quando em voo, Figura 18A, e a do laboratório da RHC, em Torrance, Figura 18B, pode-se constatar que, durante a falha apresentada, as indicações do rotor e do motor caíram, em um primeiro instante, para, aproximadamente, 80%.

Figura 18 (A e B) - Comparação entre as indicações do tacômetro do PR-RMZ.

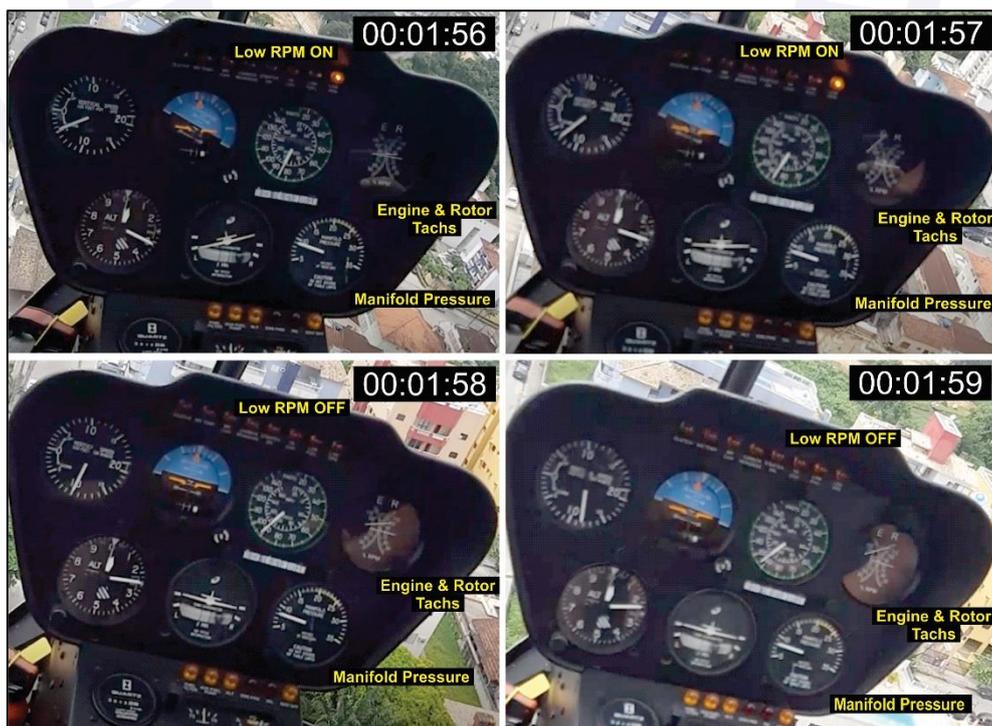
A sequência de imagens apresentadas na Figura 19, obtidas a partir da câmera do passageiro, registrou, sequencialmente, as oscilações tanto da RPM do rotor quanto a do motor, a condição da luz de RPM e da indicação do *manifold pressure* nos momentos anteriores ao acidente.

Figura 19 - Variação da RPM do motor, enquanto a do rotor se mantém constante em 80%, e luz de baixa RPM “ciclando”.

As imagens da Figura 19 foram captadas no intervalo de tempo registrado no quadrante superior de cada *frame*, demonstrando as elevadas oscilações da indicação de RPM do motor nesse curto espaço de tempo. O tempo decorrido do momento do alarme sonoro até a primeira colisão foi de 13 segundos.

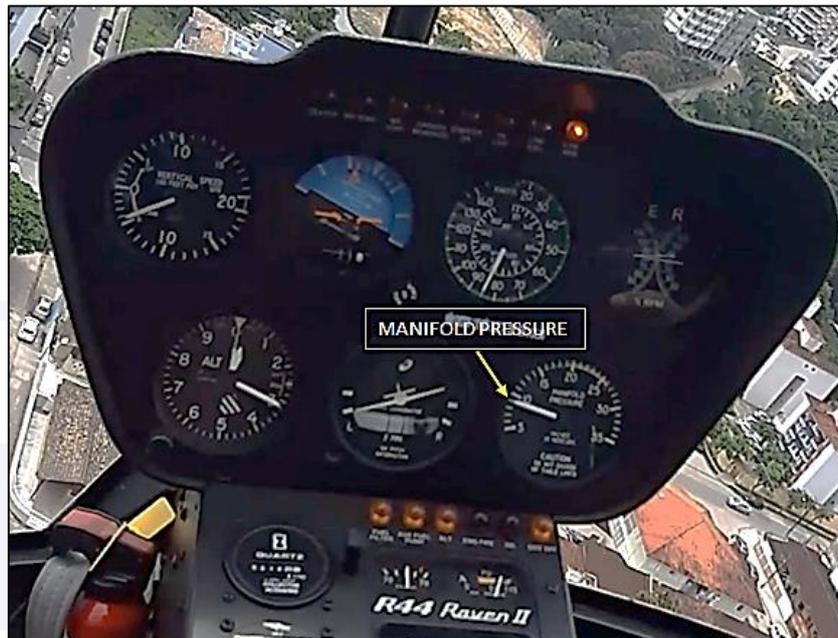
Além dos fatos citados anteriormente, com base nas imagens, ficou evidenciado que a pressão de admissão (*manifold pressure*) caiu excessivamente durante a tentativa do procedimento de autorrotação, permanecendo entre 8 e 9 inHg, valor correspondente a uma operação em marcha lenta (*IDLE*) do motor (Figura 24).

Figura 24 - Indicação da pressão de admissão do motor do PR-RMZ.

A posição da “bolinha” para a direita indica uma guinada do helicóptero à esquerda, correspondente a uma redução de potência.

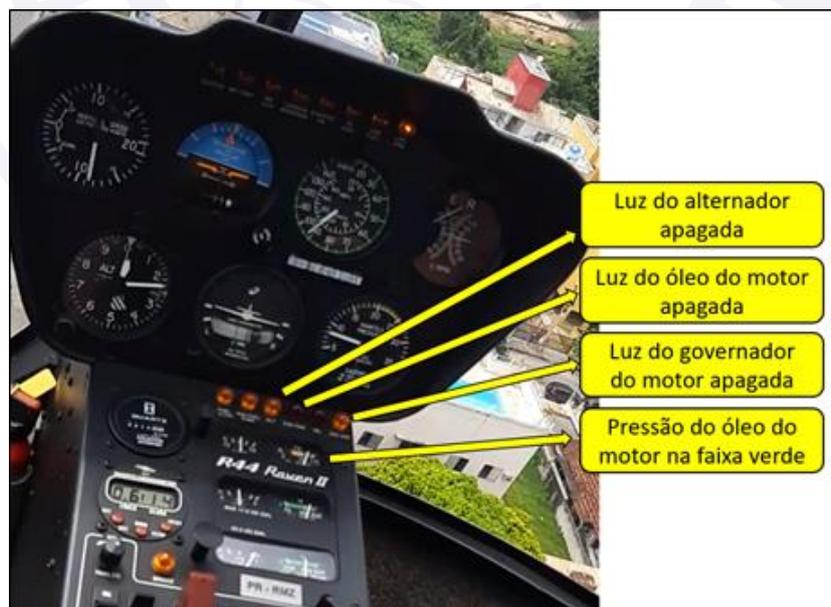
Com exceção do acendimento da luz de baixa rotação do rotor, não foram observadas nas imagens queda da pressão de óleo do motor ou acendimento da luz de baixa pressão do óleo do motor e do alternador, o que seria esperado para o caso de falha do motor em voo (Figura 25).

Figura 25 - Registro da cabine capturado do vídeo durante a emergência.

Da mesma forma, a pressão de admissão do motor, como apresentado na Figura 25 indicou que ele estava desenvolvendo potência em marcha lenta.
