RELATÓRIO FINAL
A-061/CENIPA/2019

OCORRÊNCIA:	ACIDENTE
AERONAVE:	PT-DME
MODELO:	ST-10
DATA:	13ABR2019

O presente Relatório Final refere-se ao acidente com a aeronave PT-DME, modelo ST-10, ocorrido em 13ABR2019, classificado como “[SCF-PP] Falha ou mau funcionamento do motor | Falha do motor em voo”.

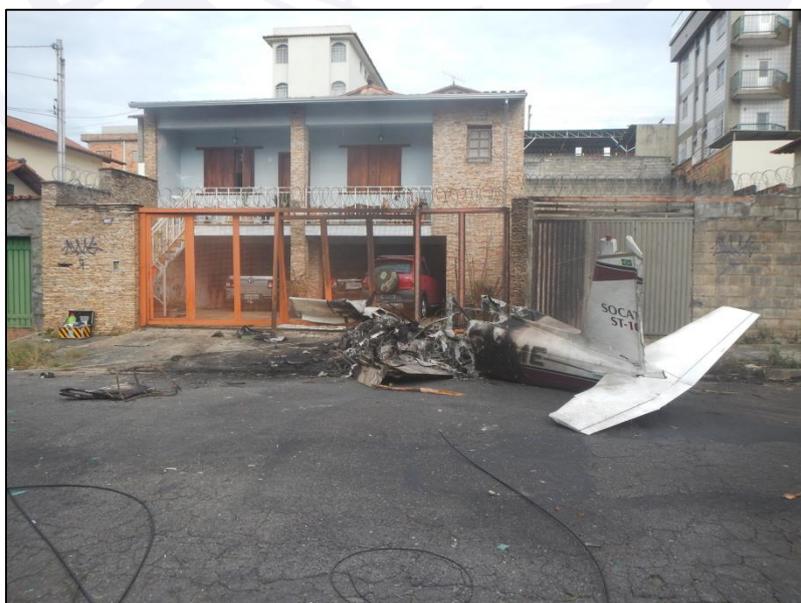
A aeronave teve danos em toda a sua estrutura e foi parcialmente consumida pelo fogo que se seguiu ao impacto (Figura 1).

Figura 1 - Imagem dos destroços da aeronave no local do acidente.

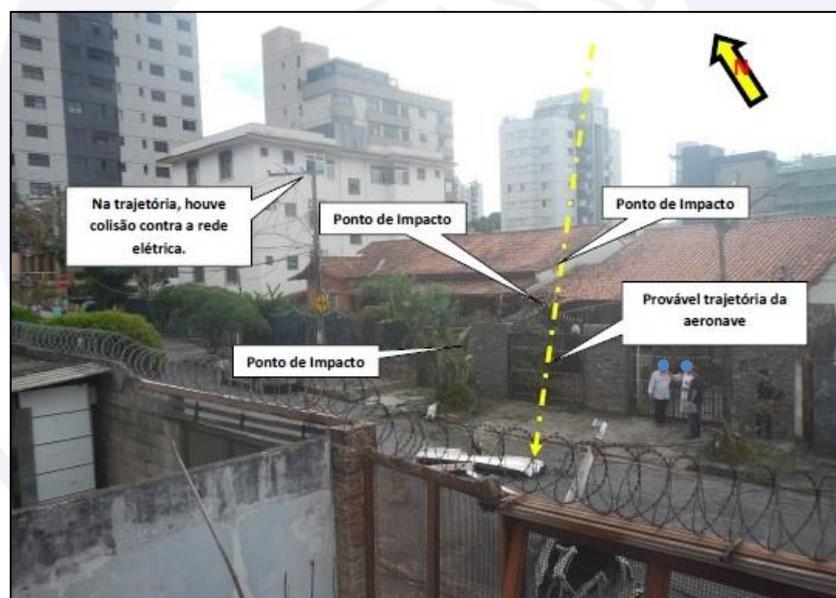
Outros pontos de impacto evidenciavam que a aeronave chegou ao solo em uma trajetória de ângulo elevado, praticamente a 90 graus com a via pública.

Figura 2 - Imagem do sítio do acidente e trajetória estimada nos últimos instantes do voo.

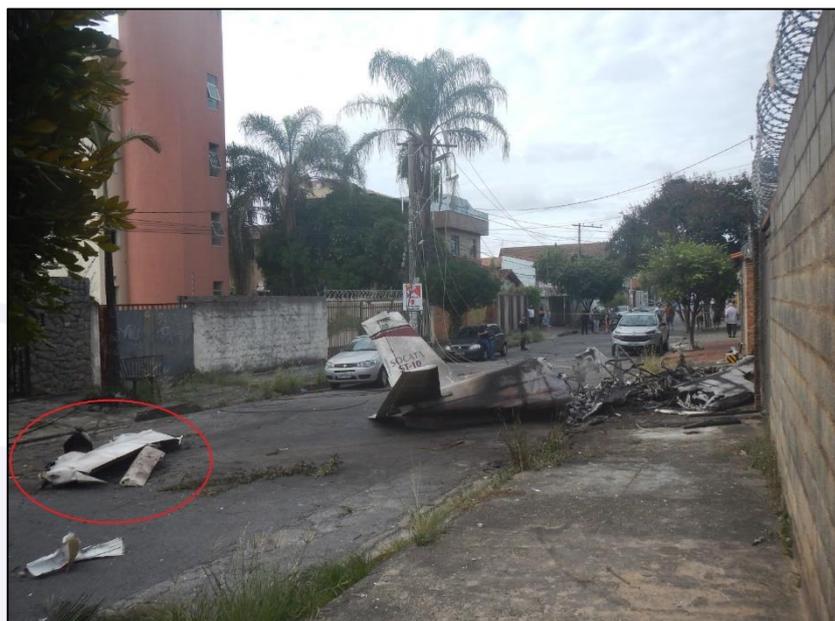
Parte da asa esquerda se despreendeu do avião durante os primeiros impactos e foi encontrada a poucos metros do restante dos destroços (Figura 3).

Figura 3 - Imagem do sítio do acidente. No destaque em vermelho, a parte da asa esquerda que se separou do avião.

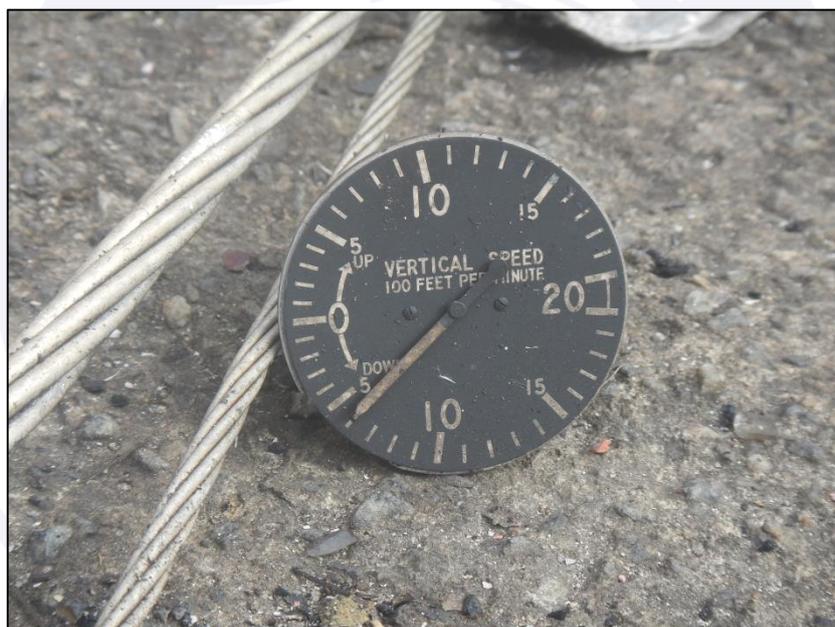
O Indicador de Velocidade Vertical (*Climb*) mostrava uma razão de descida de 600 ft/min. No entanto, não foi possível atestar que essa era a razão de descida da aeronave no momento da colisão contra o solo (Figura 4).

Figura 4 - Indicador de Velocidade Vertical (*Climb*) mostrando uma razão de descida de 600 ft/min.

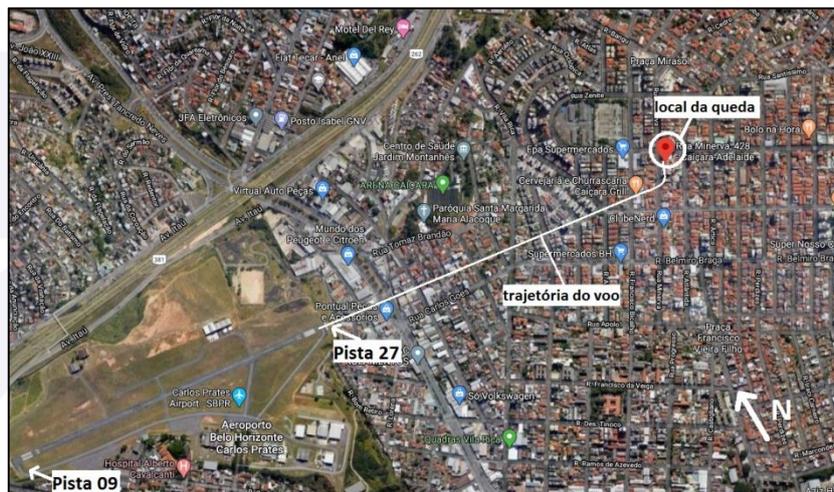
O avião sobrevoava uma área densamente povoada e não havia locais apropriados para a realização de um pouso forçado (Figura 5).

Figura 5 - Croqui da ocorrência.
