COMANDO DA AERONÁUTICA
CENTRO DE INVESTIGAÇÃO E PREVENÇÃO DE
ACIDENTES AERONÁUTICOS

RELATÓRIO FINAL
A-129/CENIPA/2021

OCORRÊNCIA:	ACIDENTE
AERONAVE:	PT-DQU
MODELO:	PA-31
DATA:	19NOV2021

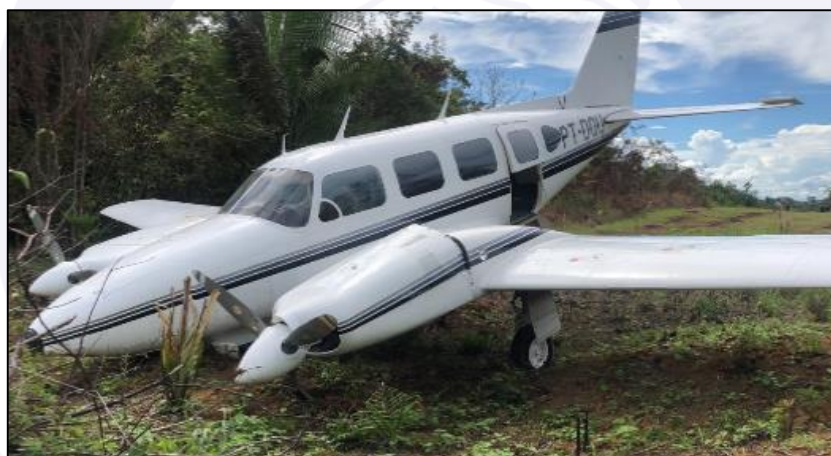
Figura 1 - Vista do PT-DQU no local do pouso de emergência.

A aeronave teve danos substanciais. Houve quebra do trem de pouso auxiliar e danos na fuselagem, nos conjuntos das hélices e nos motores.

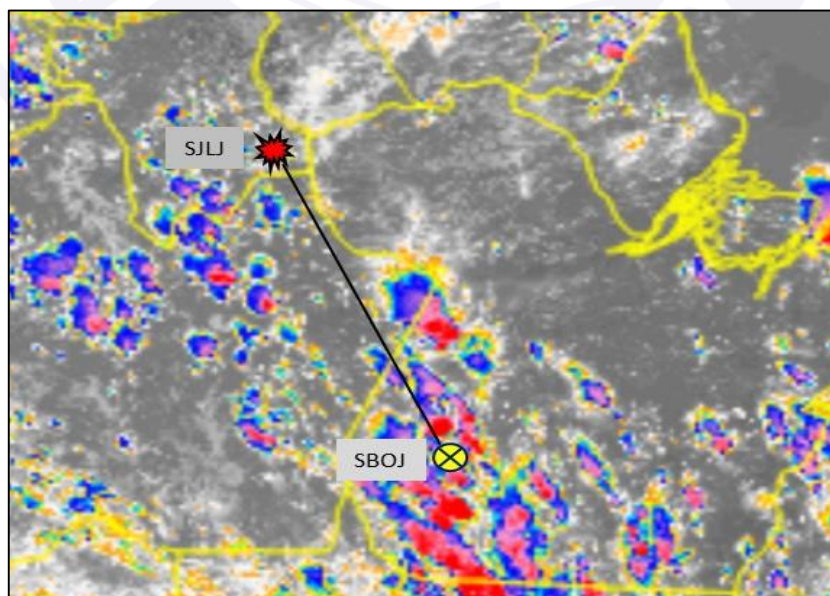
Figura 2 - Imagem Satélite Realçada das 18h50min (UTC). Fonte: Adaptado REDEMET.

A imagem acima corrobora as informações fornecidas pelo operador, de que a tripulação encontrou condições meteorológicas adversas em rota.

De acordo com a Imagem Satélite Realçada, extraída na REDEMET, observou-se que, no horário em que o voo ocorreu, existiam formações meteorológicas significativas na provável rota do PT-DQU.

Provavelmente, em função das condições meteorológicas encontradas em rota, foram executados desvios para a manutenção do voo VMC. Isso pode ter impactado na duração da etapa planejada, ocasionando aumento no tempo de voo, com reflexo direto no alcance do avião.

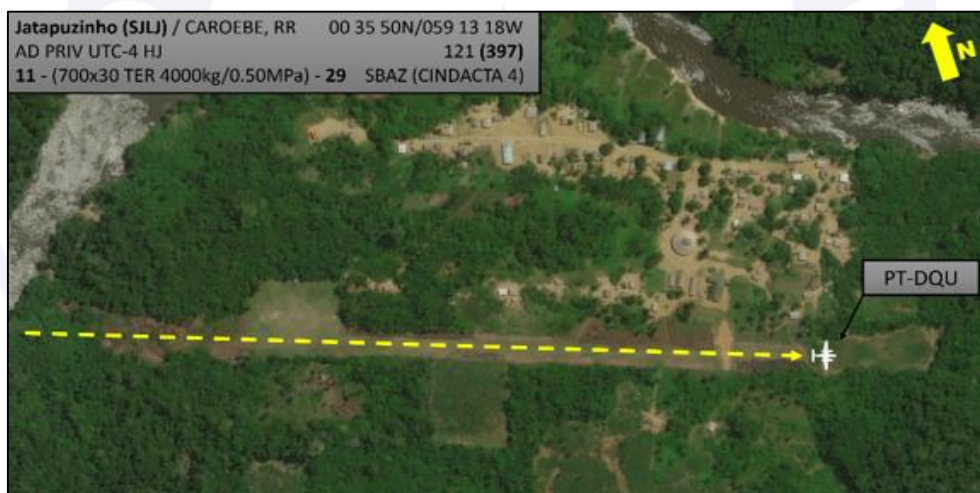
O pouso foi realizado pela cabeceira 11, porém, durante a corrida após o pouso houve quebra do trem de pouso auxiliar. A aeronave percorreu toda a distância disponível e ultrapassou o limite posterior, parando em área de plantio, cerca de 10 m após a cabeceira 29 e teve danos substanciais.

Figura 3 - Croqui do pouso no aeródromo de SJLJ. Fonte: Adaptado Google Maps.

Segundo informações de terceiros, a pista possuía 400 m disponíveis para pouso e decolagem, apesar de os registros indicarem que ela tinha as dimensões de 700 x 30 m. Esse fato, pode ter contribuído para que o PT-DQU viesse a ultrapassar o seu limite longitudinal.
