COMANDO DA AERONÁUTICA
CENTRO DE INVESTIGAÇÃO E PREVENÇÃO DE
ACIDENTES AERONÁUTICOS

RELATÓRIO FINAL
A-087/CENIPA/2018

OCORRÊNCIA:	ACIDENTE
AERONAVE:	PT-HKY
MODELO:	206B
DATA:	09MAI2018

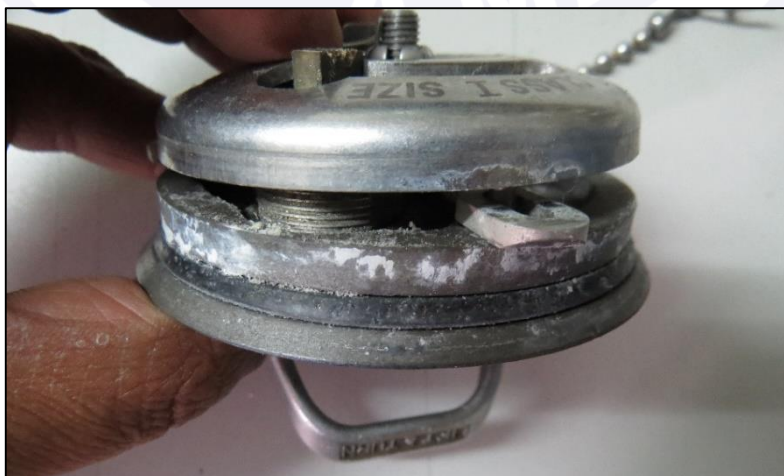
Após esses testes, foi realizada a remoção da tampa do bocal de abastecimento para que se pudesse verificar a integridade da gaxeta de vedação do bocal. Dessa maneira, foi possível realizar uma inspeção visual na gaxeta de vedação (*O-ring*), na qual foram observados danos que podem ter contribuído para a ineficácia da vedação contra a passagem de fluídos. Uma tampa de bocal de abastecimento com vedação ineficaz também pode fornecer um caminho para a água entrar no tanque de combustível e contaminá-lo.

Figura 2 - Condição da gaxeta de vedação da tampa.

Foi realizada uma inspeção visual da gaxeta de vedação (*O-ring*) do bocal de abastecimento e foram observados danos que podem ter contribuído para a ineficácia da vedação contra a passagem de fluidos.

Dessa maneira, inferiu-se que, apesar de constar como cumprida, a tarefa pode ter sido executada inadequadamente, tendo em vista as condições da gaxeta de vedação. Adicionalmente, é possível que tenha ocorrido ausência de um acompanhamento efetivo do serviço.

A tarefa de verificação das condições e segurança da tampa do bocal de abastecimento realizada pelo pessoal de manutenção pode ter sido executada inadequadamente, o que teria permitido a entrada de água no tanque de combustível e consequente contaminação.

Atuar junto à Helimar Helicópteros Ltda. (COM Nº 8003-02/ANAC), a fim de que aquela OM demonstre que seus mecanismos de supervisão gerencial garantam a qualidade dos serviços executados nas aeronaves que mantêm, particularmente naqueles executados nas aeronaves 206B.

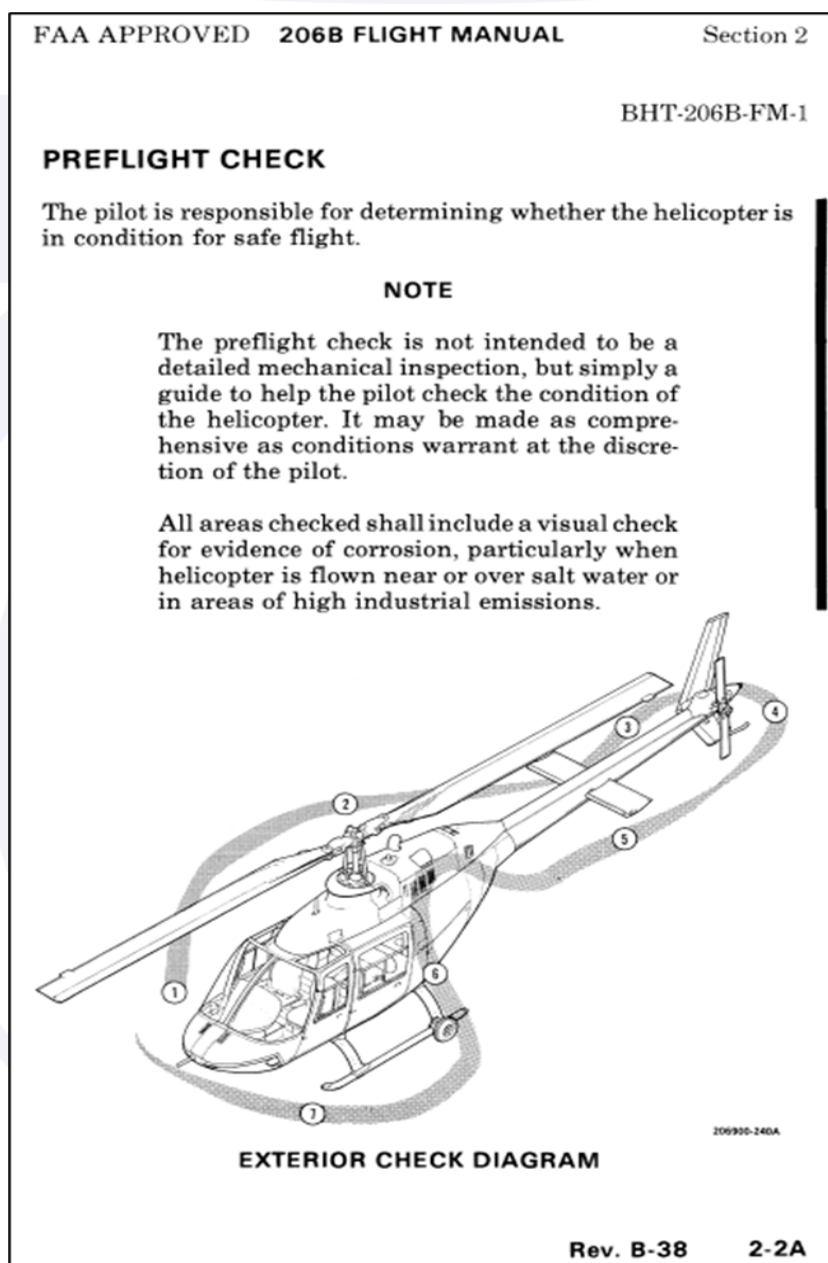
O *Flight Manual* do helicóptero previa um cheque de pré-voo e, segundo as informações colhidas entre os funcionários que atenderam a aeronave, o PIC não o realizou, sendo confirmado pelo circuito interno de vigilância.

Figura 4 - Pré-voo da aeronave previsto no *Flight Manual*.

O *Preflight Check* previa vários outros procedimentos, inclusive a drenagem de combustível antes do primeiro voo do dia, não havendo evidências de que esse procedimento tenha sido executado.

A análise das imagens das câmeras de segurança revelaram que o PIC não realizou a inspeção pré-voou constante do manual da aeronave. Nela, estava prevista a realização da drenagem de combustível. Essa ação poderia ter retirado a água do sistema de combustível, caso o bocal de abastecimento tivesse permitido a sua entrada.

O PIC não realizou a inspeção pré-voo prevista, na qual deveria ser realizada a drenagem do combustível, revelando uma postura complacente caracterizada pela inobservância de procedimentos previstos no manual da aeronave, o que pode ter resultado na realização da decolagem com combustível no tanque contaminado por água.

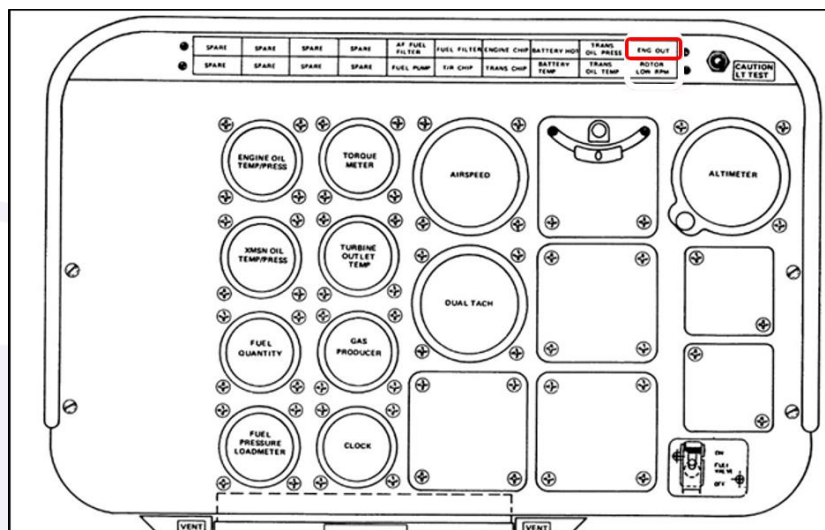
A lâmpada percebida pode ter sido a luz *ENG OUT* do painel de alarme. Essa luz acendia quando a potência do motor (N1) caía abaixo de 55%.

Figura 5 - Localização do alarme *ENG OUT* no painel da aeronave.

Segundo os passageiros, uma luz vermelha acendeu no canto superior direito no painel do piloto e o barulho do motor do helicóptero reduziu significativamente. O aviso percebido pode ter sido o *ENG OUT*, relacionado à potência do motor (N1) abaixo de 55%.
