**COMANDO DA AERONÁUTICA**  
**CENTRO DE INVESTIGAÇÃO E PREVENÇÃO DE**  
**ACIDENTES AERONÁUTICOS**

**RELATÓRIO FINAL**  
**A-145/CENIPA/2019**

<b>OCORRÊNCIA:</b>	<b>ACIDENTE</b>
<b>AERONAVE:</b>	<b>PT-JQZ</b>
<b>MODELO:</b>	<b>V35B</b>
<b>DATA:</b>	<b>17NOV2019</b>

O presente Relatório Final refere-se ao acidente com a aeronave PT-JQZ, modelo V35B, ocorrido em 17NOV2019, classificado como “[FUEL] Combustível | Pane seca”.

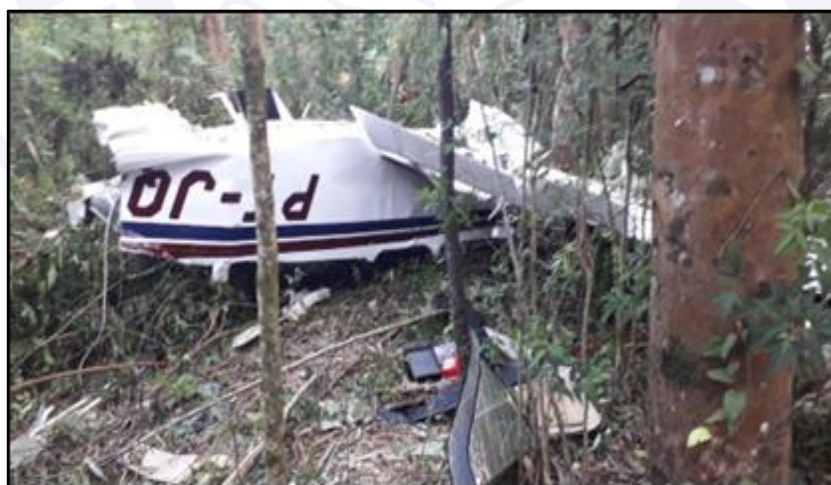
A aeronave ficou destruída, tendo o cone de cauda seccionado, o arrancamento de parte de ambas as semi-asas, o desprendimento das pernas principais e auxiliar do trem de pouso, danos na hélice, motor e amassamento generalizado da fuselagem (Figura 1).

Figura 1 - Estado da aeronave após a ocorrência.

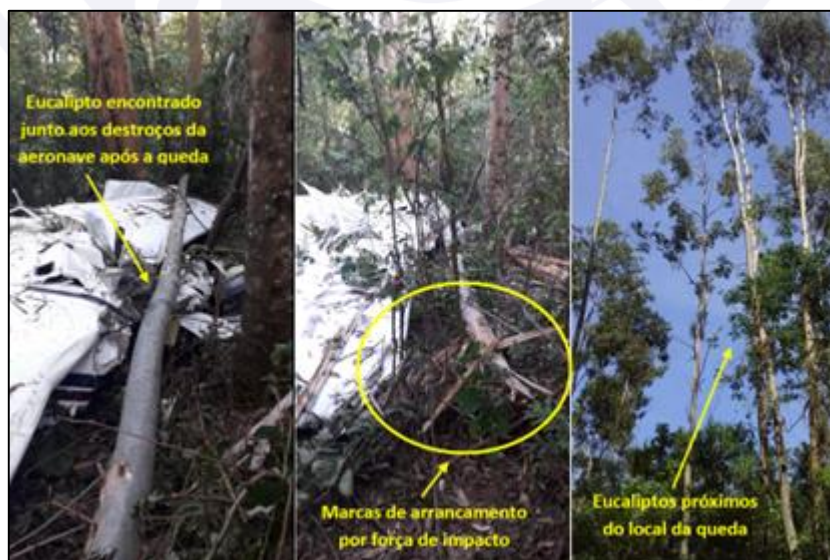
Durante a ação inicial de investigação, verificou-se marcas de impacto na parte inferior da aeronave semelhantes a estrutura do tronco de eucalipto. No local, também se constatou que a base do eucalipto possuía características de arrancamento, provavelmente devido ao impacto contra a aeronave. Além disso, observou-se que no local havia outras árvores de eucalipto com troncos semelhantes ao da colisão (Figura 2).

Figura 2 - Tronco de eucalipto encontrado sobre a parte inferior da aeronave.

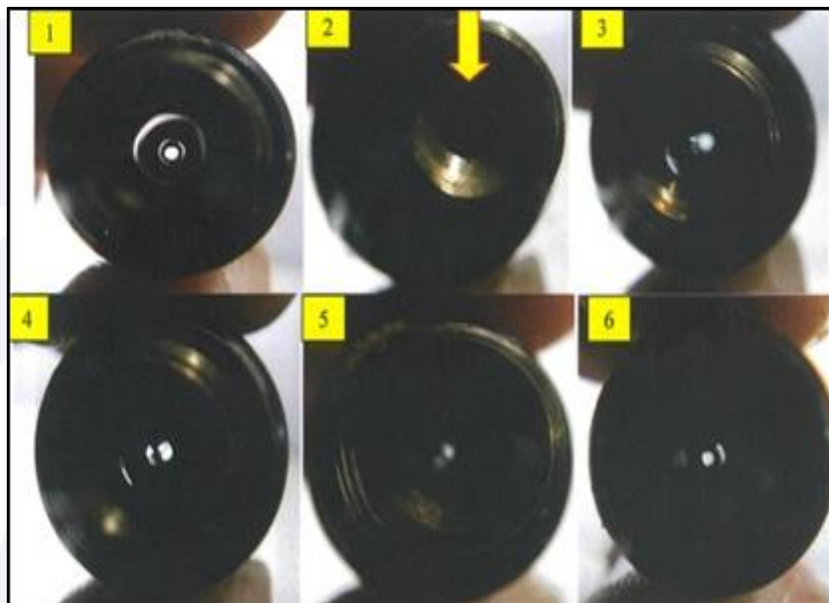
Foi constatado que todos os componentes mecânicos do motor estavam íntegros. Entretanto, foi encontrada uma obstrução no bico injetor de combustível do cilindro nº 2, conforme Figura 3.

Figura 3 - Obstrução no bico injetor do cilindro nº 2.

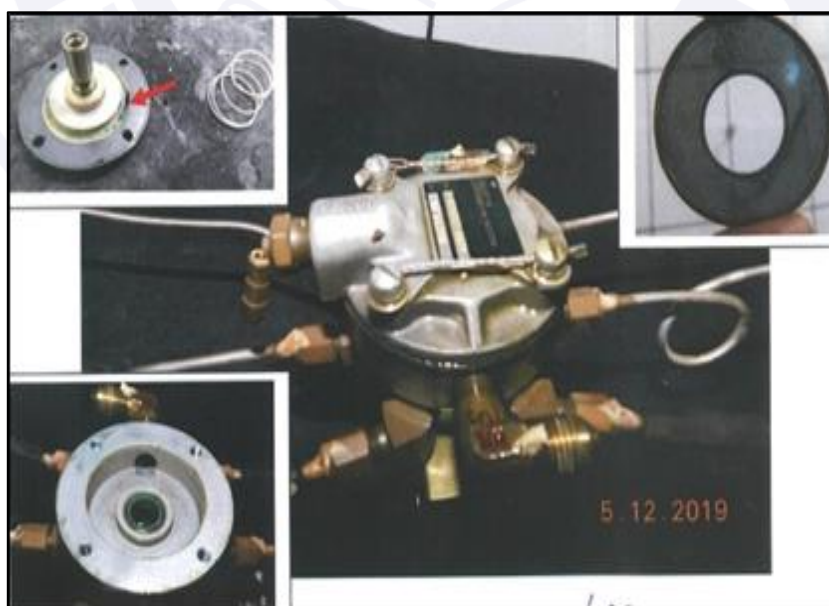
Nessa análise, foi encontrado um depósito descontínuo de uma substância amarelada, sobre a parte inferior do diafragma do distribuidor de combustível, conforme Figura 4.

Figura 4 - Em destaque, a substância amarelada e a tela limpa do distribuidor de combustível.

Entre a localização da substância amarelada, no interior do distribuidor de combustível, e os bicos injetores não havia barreiras nem filtros. A tela da entrada do distribuidor de combustível não possuía resíduos.

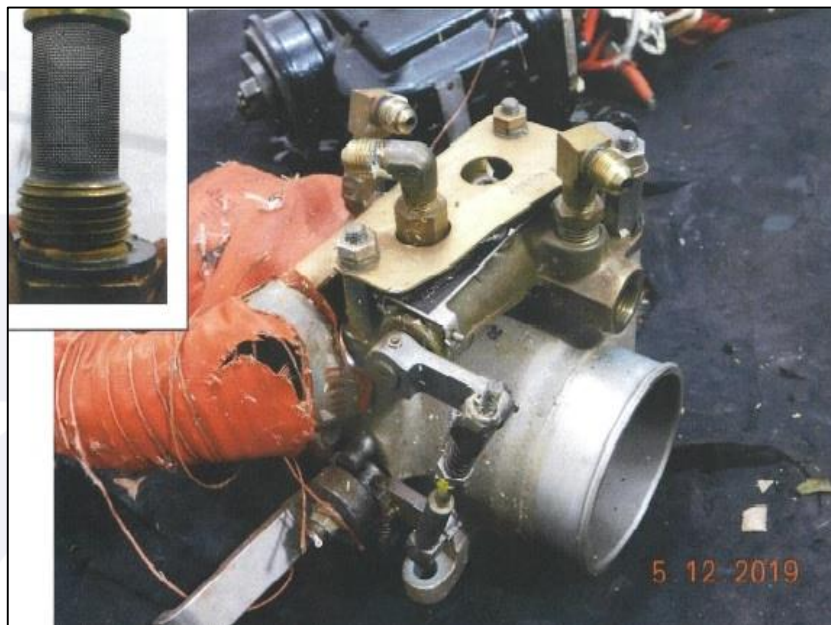
O filtro de combustível da entrada da borboleta da injetora não possuía resíduos, conforme Figura 5.

Figura 5 - Em destaque, filtro da injetora sem resíduos.

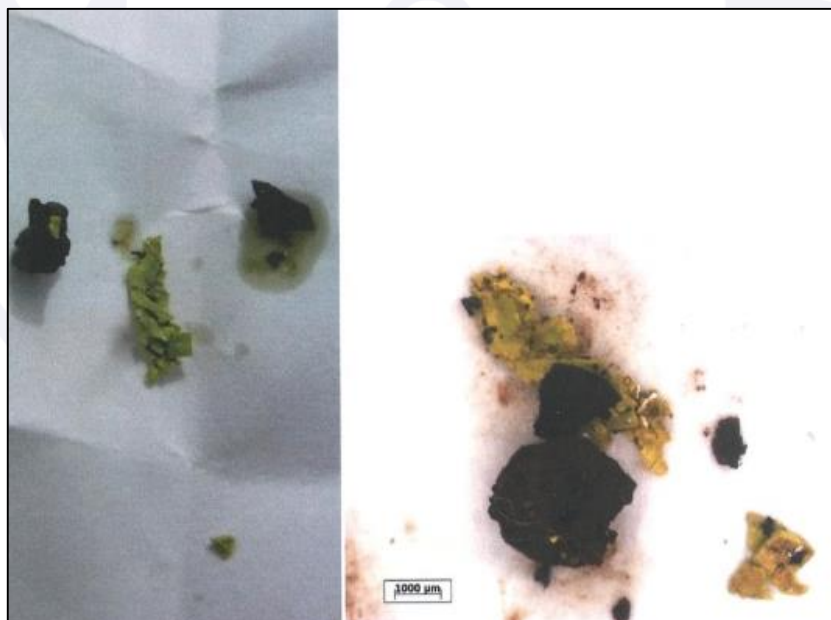
O material colhido do bico injetor do cilindro nº 2 foi analisado no laboratório de química do DCTA, no qual foi indicada a presença de poliéster-eter-uretano e sílica nas substâncias analisadas (Figura 6).

Figura 6 - Material colhido no bico injetor do cilindro nº 2.

Assim, verificou-se que as partículas encontradas no cilindro nº 2 não eram as mesmas encontradas dentro do revestimento do tanque de combustível da aeronave.

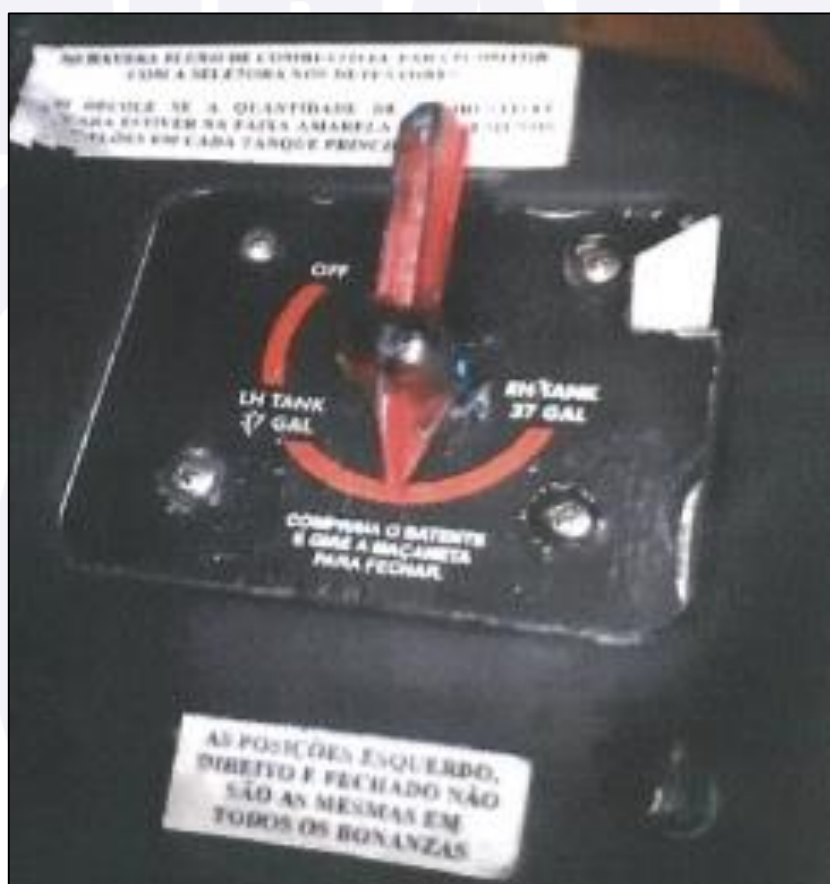
Durante a ação inicial de investigação, constatou-se que a chave seletora de combustível se encontrava em uma posição intermediária entre os tanques esquerdo e direito (Figura 7).

Figura 7 - Chave seletora de combustível em posição intermediária.

Um teste em bancada indicou que a posição em que a chave seletora se encontrava não permitia a passagem mínima de combustível necessária para alimentar o motor.

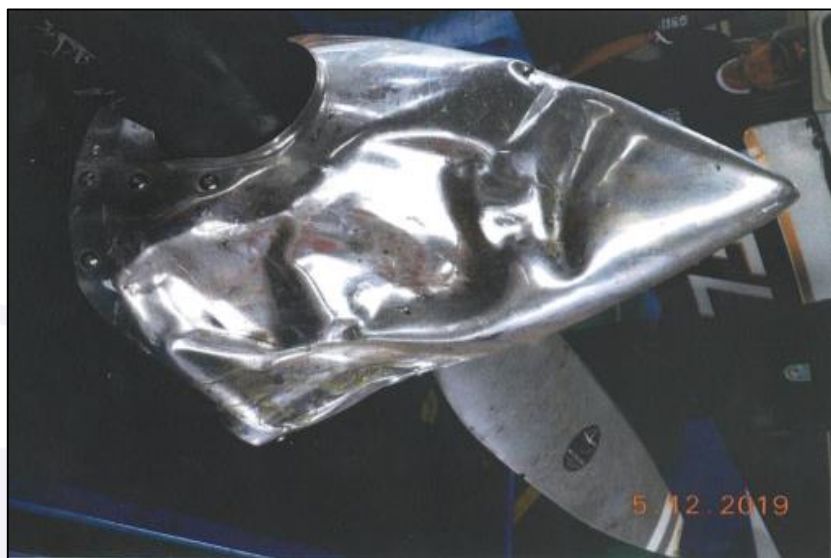
A hélice da aeronave não possuía danos significativos, evidenciando que o motor estava parado no momento do impacto.

O *spinner* apresentava apenas deformações por compressão e não tinha sinais de deformação por torção, indicando ausência de rotação no momento da colisão (Figura 8).

Figura 8 - Spinner com deformações por compressão.
