RELATÓRIO FINAL
A-010/CENIPA/2021

OCORRÊNCIA:	ACIDENTE
AERONAVE:	PT-LYG
MODELO:	95-B55
DATA:	24JAN2021

O presente Relatório Final refere-se ao acidente com a aeronave PT-LYG, modelo 95-B55, ocorrido em 24JAN2021, classificado como “[LOC-I] Perda do controle em voo”.

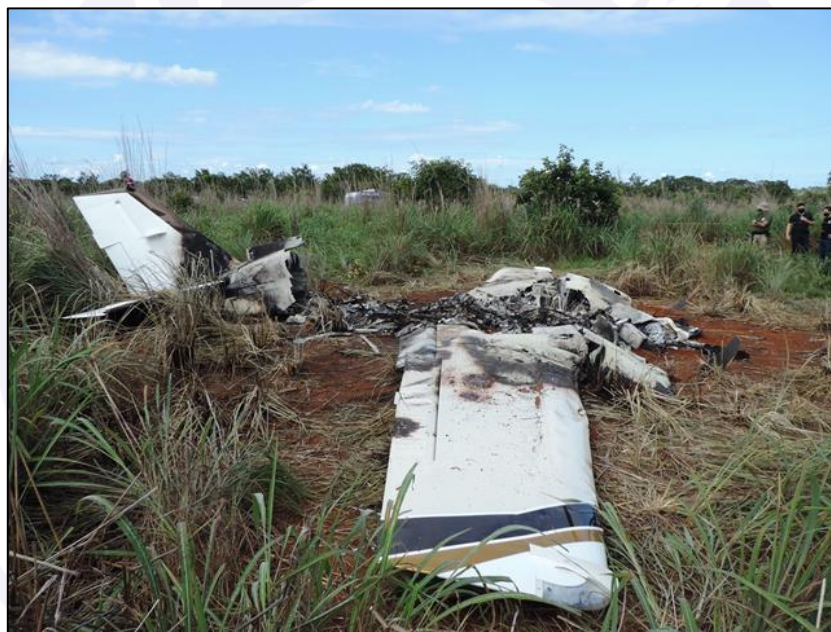
Figura 1 - Aeronave após a ocorrência.

A aeronave foi consumida pelo fogo, que se iniciou após o impacto, e ficou destruída.

O fogo consumiu toda a estrutura da fuselagem, bem como os objetos em seu interior, sobrando apenas partes das asas, motores e cone de cauda.

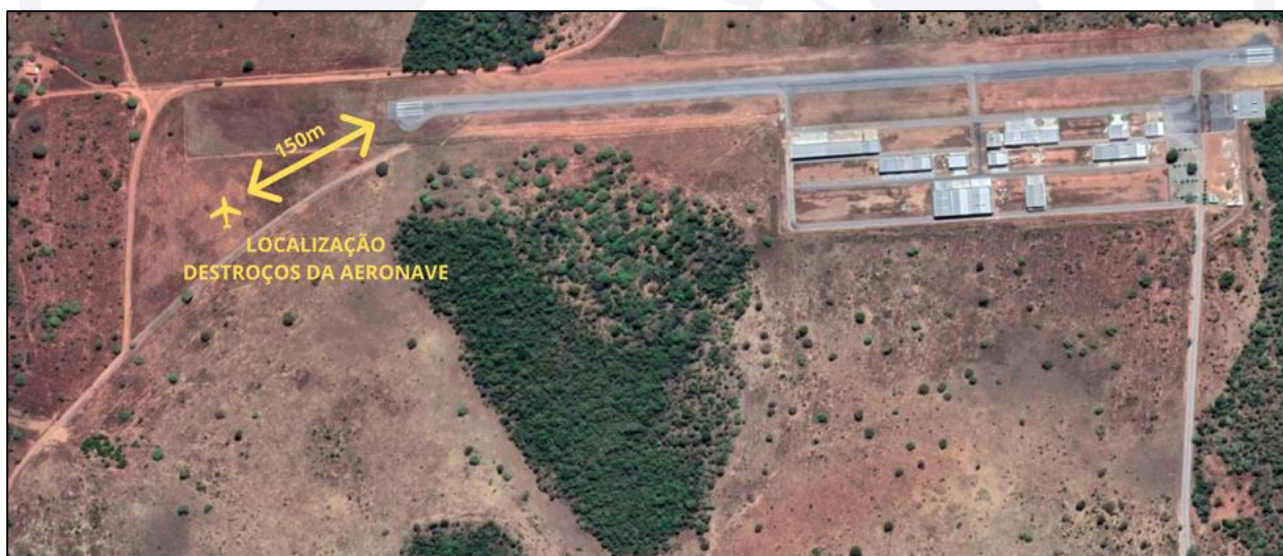
Figura 2- Croqui da ocorrência e localização dos destroços da aeronave em relação à pista.

O impacto ocorreu em atitude nivelada e com inclinação neutra, 150 metros distante da cabeceira 11, provocando, aparentemente, a colisão simultânea dos tanques de combustível, asas, cone central e estabilizadores contra o solo.

Os destroços ficaram concentrados e houve fogo após a colisão.

O grau de destruição e de carbonização da aeronave dificultou a verificação de equipamentos e instrumentos.
