COMANDO DA AERONÁUTICA
CENTRO DE INVESTIGAÇÃO E PREVENÇÃO DE
ACIDENTES AERONÁUTICOS

RELATÓRIO FINAL
A-119/CENIPA/2019

OCORRÊNCIA:	ACIDENTE
AERONAVE:	PT-NKK
MODELO:	EMB-710C
DATA:	11AGO2019

O presente Relatório Final refere-se ao acidente com a aeronave PT-NKK, modelo EMB-710C, ocorrido em 11AGO2019, classificado como “[LOC-I] Perda de controle em voo”.

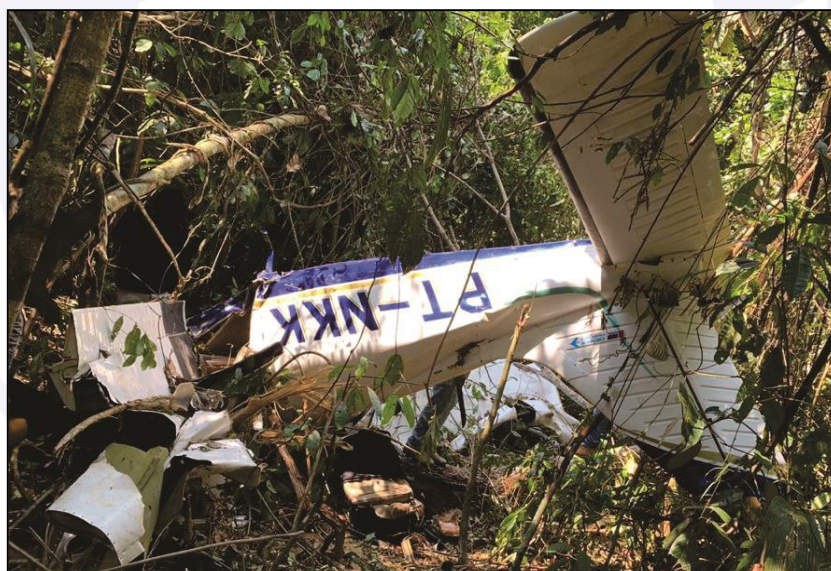
Após a decolagem, a aeronave curvou à direita, perdeu altura e, a cerca de 1,6 km do través do local de decolagem, colidiu a asa direita contra uma árvore, atingindo o solo em seguida.

Houve o rompimento da estrutura frontal da cabine e toda a seção dianteira. A carga e o pessoal a bordo foram projetados 45 m à frente.

Figura 1 - Posição final da aeronave.

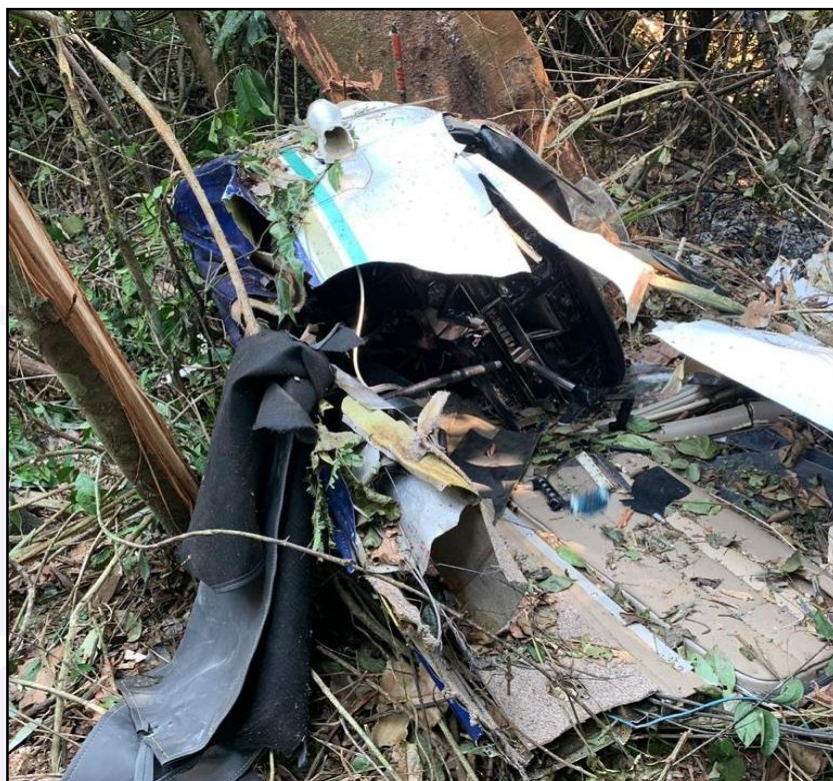
Houve a separação da cabine próximo às portas, tendo essa sido lançada 45 m à frente sobre o terreno (Figura 7).

Figura 7 - Estrutura frontal da cabine com o painel da aeronave.

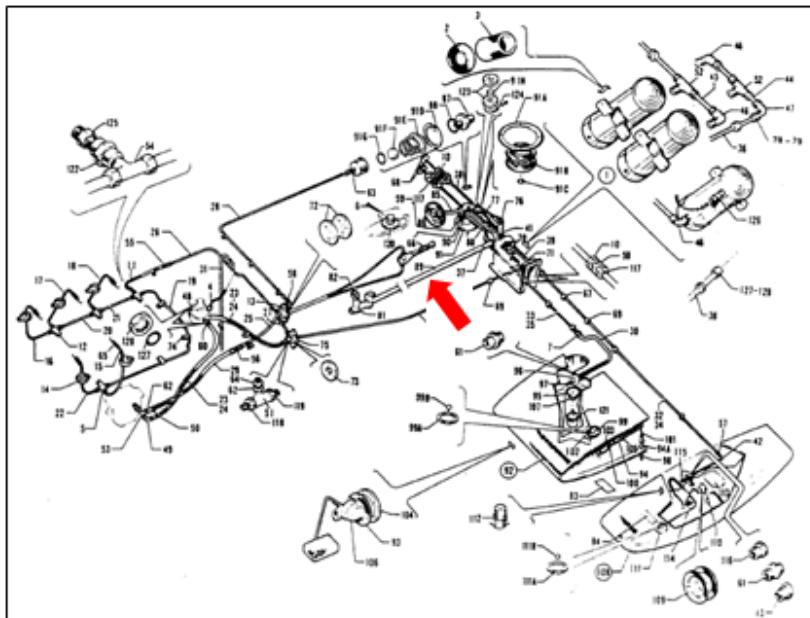
Esse acionamento era realizado por intermédio de uma haste que se prolongava desde a seletora de combustível até a articulação da válvula seletora de combustível, conforme item 89 da Figura 55 - *Fuel System Installation*, págs. 2L16 e 2L21, do Catálogo Ilustrado de Peças (CIP) 710C/975, de novembro de 2004 (Figura 8).

Figura 8 - Tubo de Torção de acionamento da válvula seletora de combustível.

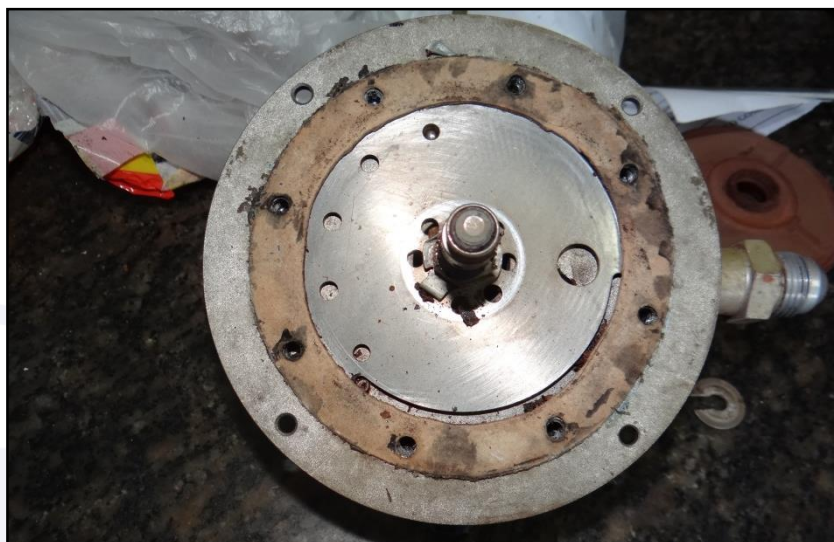
Analisando-se o disco interno da válvula seletora de combustível, verificou-se que ele se encontrava na posição fechada (Figura 9).

Figura 9 - Disco interno da válvula seletora de combustível na posição fechada.

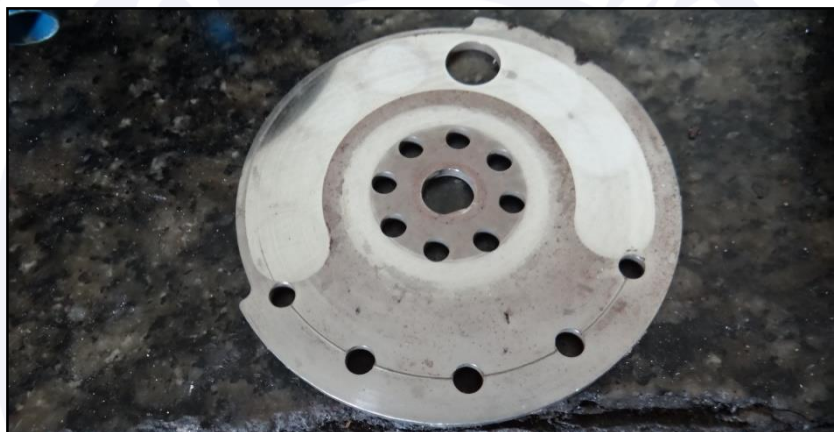
Entretanto, durante a desmontagem, ao observar a face do disco que ficava em contato com os orifícios de passagem de combustível oriundo dos tanques da aeronave, constatou-se que a área de contato entre o disco e as saídas de combustível estava limpa, ou seja, sem fuligem (Figura 10).

Figura 10 - Face do disco da válvula seletora de combustível com área limpa.

Essa condição apontou para o fato de que o disco interno da válvula seletora de combustível estava na posição aberta no momento do acidente, porém foi movimentado para a posição fechada após o impacto.

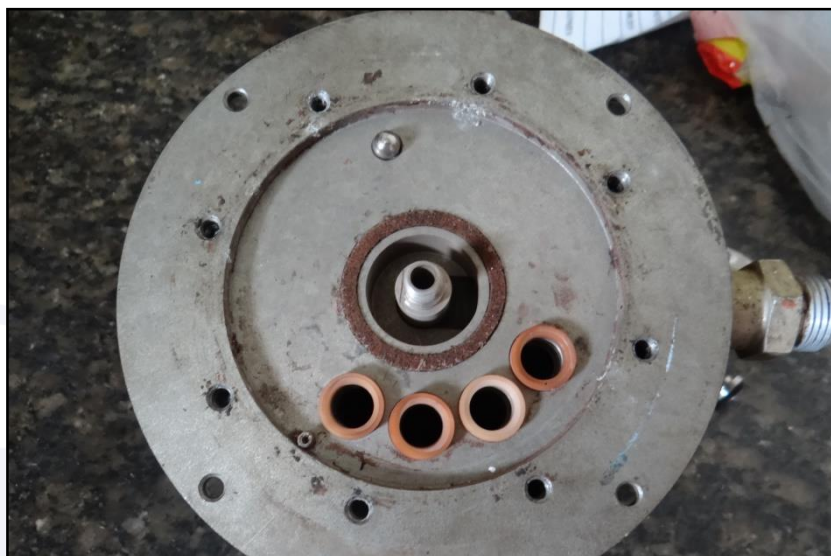
De modo a melhorar o entendimento, a Figura 11 expõe uma vista da face na parte superior da válvula seletora de combustível, mostrando os furos de comunicação com os tanques de combustível da aeronave e da saída para alimentar o motor.

Figura 11 - Vista geral dos orifícios de comunicação da válvula seletora de combustível com os tanques de combustível da aeronave.

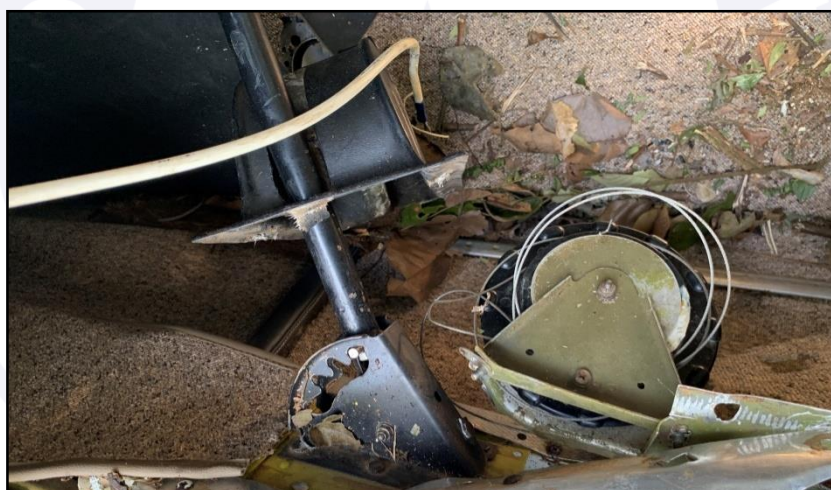
As superfícies dos flapes estavam na posição em cima, contudo, a alavanca de comando encontrava-se totalmente puxada para cima, no sentido de estender os flapes para a posição 40 graus (*full flap*) (Figura 12).

Figura 12 - Vista da alavanca de comando dos flapes na posição 40 graus.

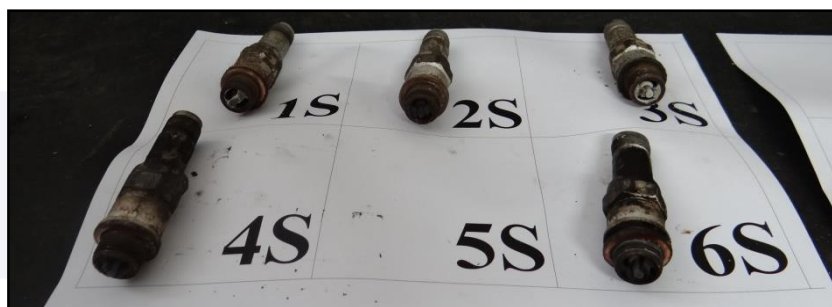
Os ignitores superiores dos cilindros 1, 2, 3, 4 e 6 puderam ser removidos, porém estavam oxidados e apresentavam corrosão (Figura 13).

Figura 13 - Vista dos ignitores superiores dos cilindros 1, 2, 3, 4 e 6.

Havia grande quantidade de fuligem nos ignitores superiores dos cilindros 2, 4 e 6; possivelmente resultante do incêndio que a aeronave sofreu.

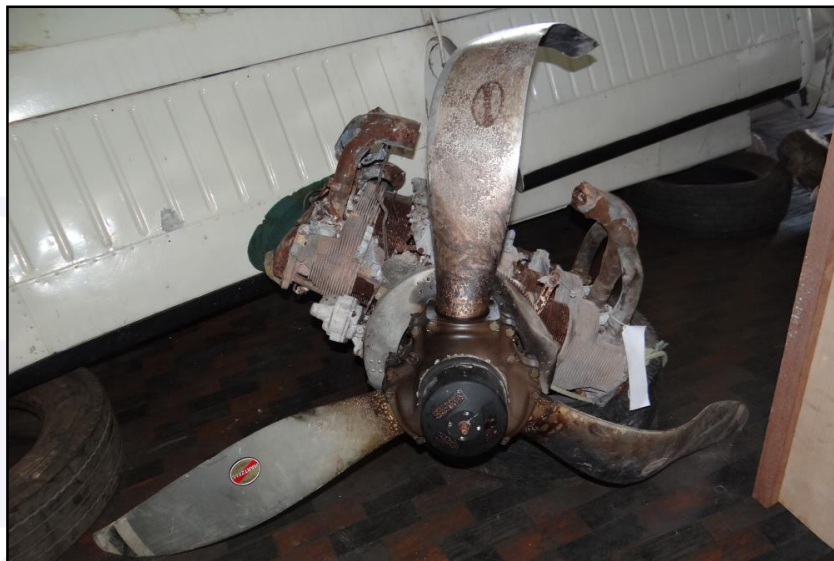
A hélice que equipava a aeronave foi analisada pelo DCTA, apresentando dobramento voltado para trás nas três pás (Figura 13).

Figura 13 - Vista frontal da hélice *Hartzell* HC-C3YR-1RF ainda montada no motor.

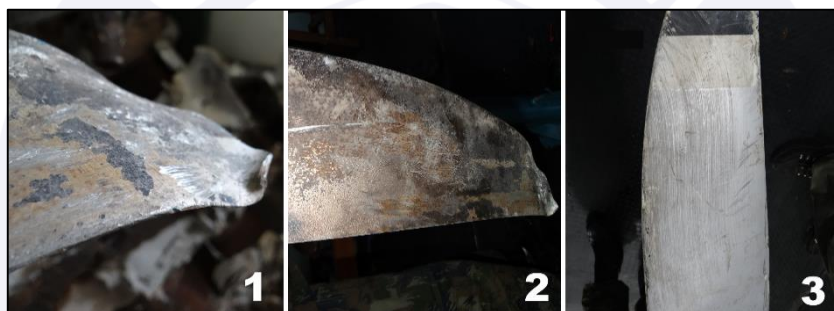
Foi verificado o dobramento para a frente nas extremidades de duas pás da hélice e, na terceira, a presença de riscos longitudinais (Figura 14).

Figura 14 - Vista de dobramentos voltados para a frente na extremidade de duas pás e riscos longitudinais na terceira.

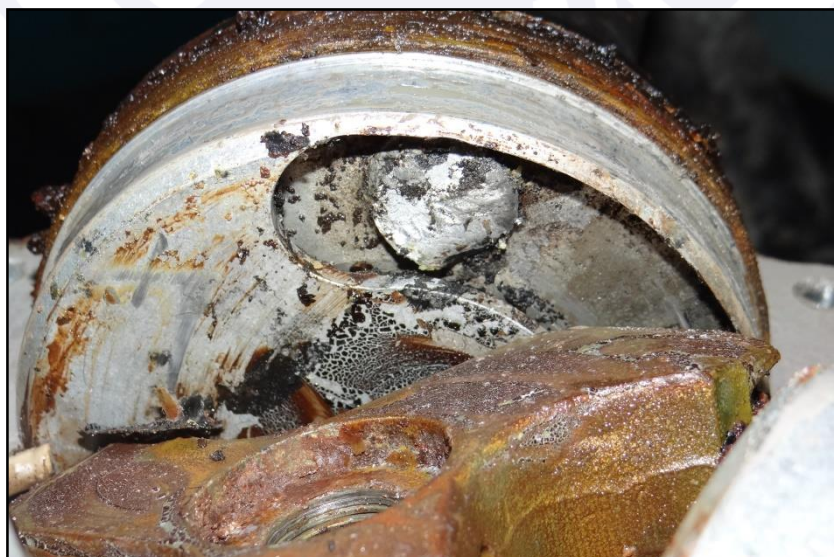
Ainda nessa análise, além de uma deformação do pino que compõe o mecanismo de mudança de passo em uma das pás, também foi verificada a ruptura desse pino em duas pás, que ocorreram por sobrecarga (Figura 15).

Figura 15 - Vista da ruptura por sobrecarga do pino de mudança de passo da pá.

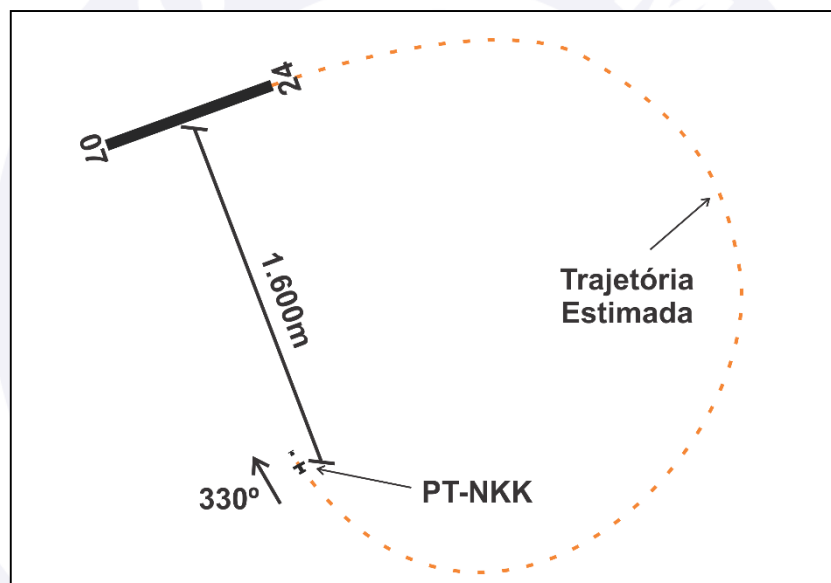
A aeronave descreveu uma trajetória que partiu de uma decolagem com proa 070°, curvando à direita até atingir a proa 330° (proa do impacto), a 1,6 km da área utilizada para a decolagem (Figura 16).

Figura 16 - Trajetória estimada, proa e distância do local do acidente.
