**COMANDO DA AERONÁUTICA**  
**CENTRO DE INVESTIGAÇÃO E PREVENÇÃO DE**  
**ACIDENTES AERONÁUTICOS**

**RELATÓRIO FINAL**  
**A-121/CENIPA/2021**

<b>OCORRÊNCIA:</b>	<b>ACIDENTE</b>
<b>AERONAVE:</b>	<b>PT-ONJ</b>
<b>MODELO:</b>	<b>C90A</b>
<b>DATA:</b>	<b>05NOV2021</b>

O presente Relatório Final refere-se ao acidente com a aeronave PT-ONJ, modelo C90A, ocorrido em 05NOV2021, classificado como “[CFIT] Voo Controlado contra o Terreno”.

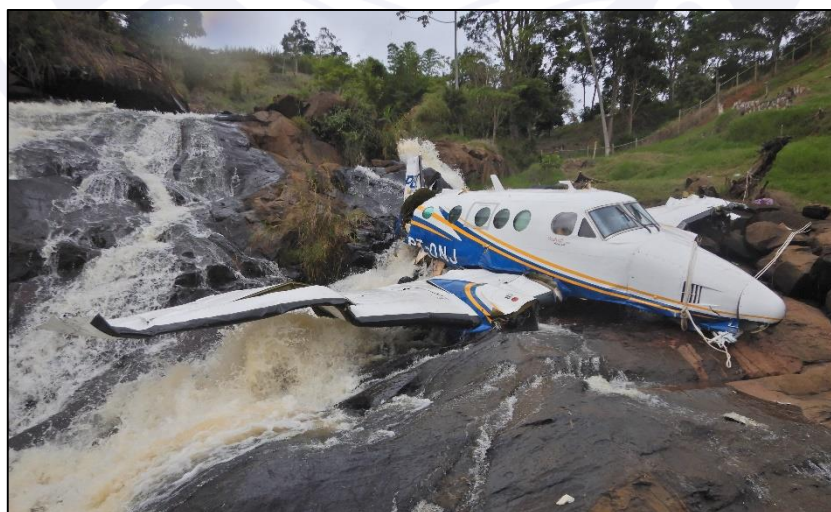
Ambos os motores se desprenderam, houve a flexão da fuselagem e das asas para baixo, e o seccionamento do cone de cauda (Figura 1).

Figura 1 - Extensão dos danos na aeronave.

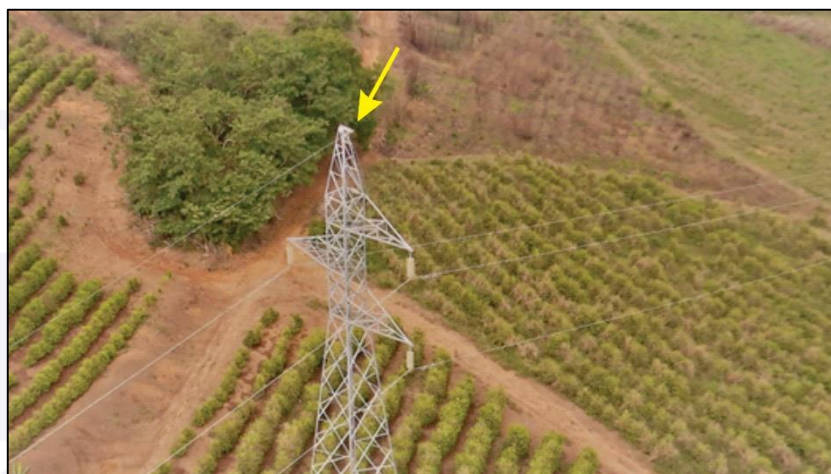
Houve o rompimento do cabo para-raios do vão entre as torres 8 e 9 da linha de transmissão, operada em 69 kV, da Pequena Central Hidrelétrica (PCH) “Pipoca”, conforme a Figura 2.

Figura 2 - Posição do cabo para-raios à direita da Torre 8.

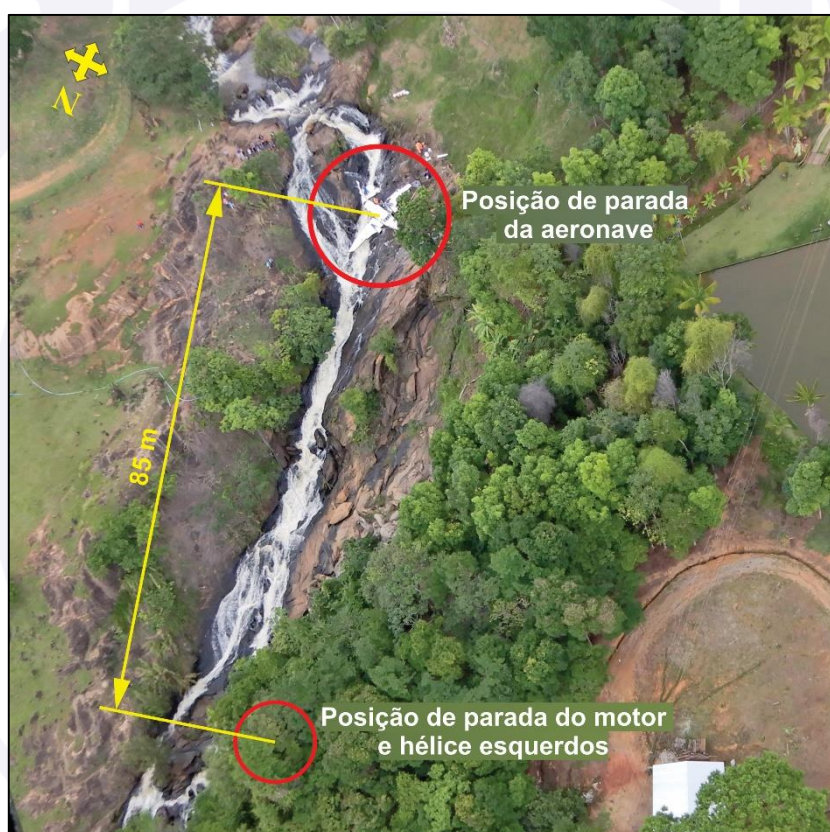
O motor esquerdo se despreendeu da asa, ainda em voo, como consequência das forças inerciais e de impacto, vindo a parar cerca de 85 m à frente da aeronave (Figura 17).

Figura 17 - Identificação do local da queda e de parada do motor/hélice esquerdos.

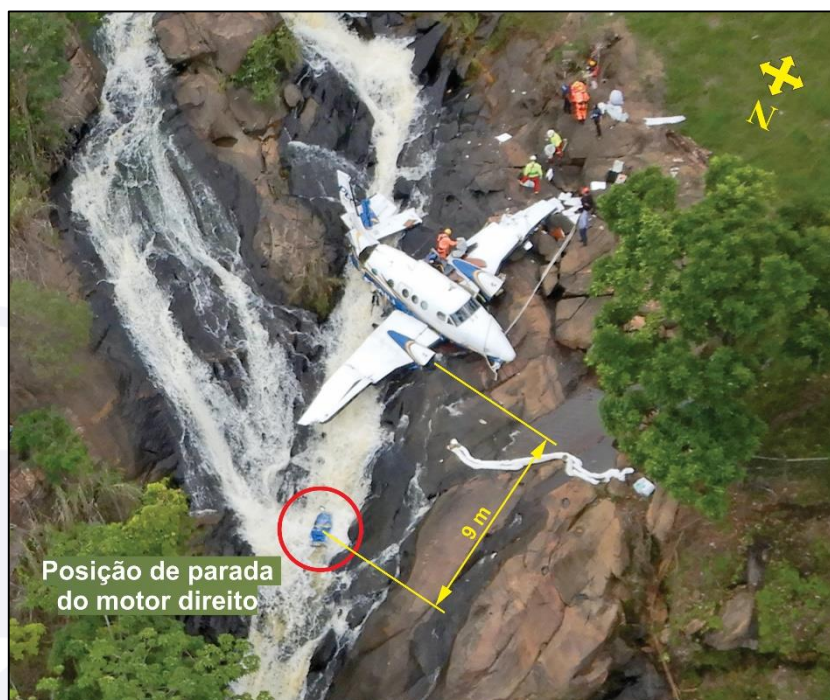
O motor direito se despreendeu da asa no momento do impacto contra o solo, parou cerca de 9 m à frente do seu ponto de fixação na aeronave e ficou parcialmente submerso na cachoeira (Figura 18).

Figura 18 - Identificação do local de parada do motor/hélice direitos.

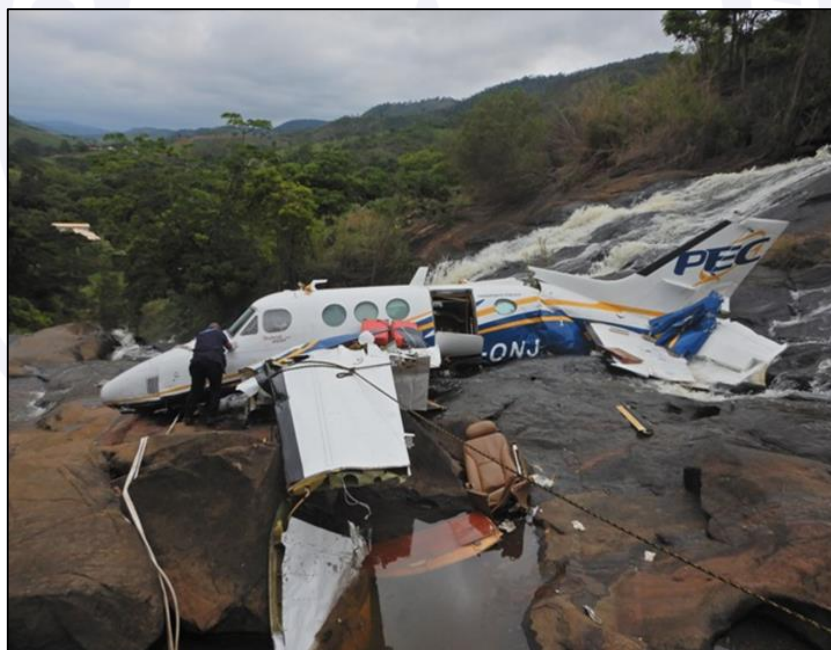
Com exceção dos motores, do trem de pouso auxiliar e de pequenas partes da fuselagem, a maior parte dos destroços ficou concentrada no local de parada da aeronave. A estrutura tinha diversas deformações, dobras, amassamentos e fraturas, principalmente em decorrência do impacto contra o solo (Figura 19).

Figura 19 - Local da parada final e danos na estrutura da aeronave.

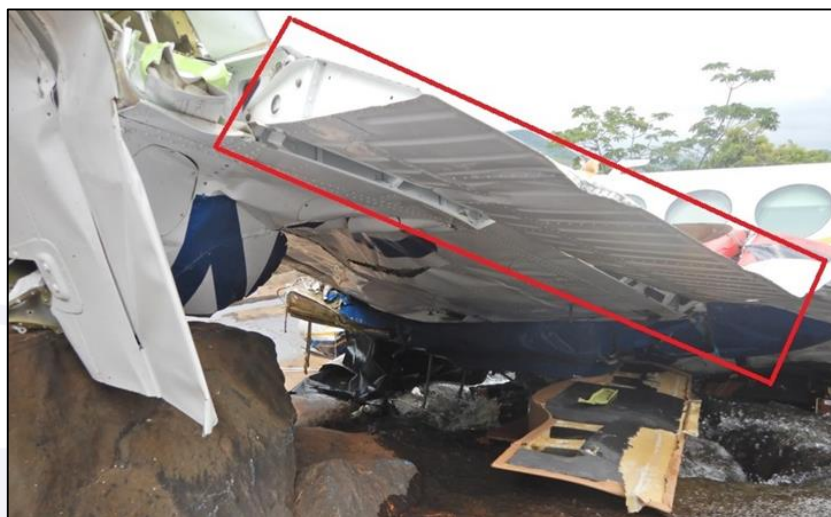
O ângulo dos flapes identificado nos destroços era compatível com a posição APPROACH (Figura 20).

Figura 20 - Posição dos flapes da asa esquerda após o impacto contra o solo.

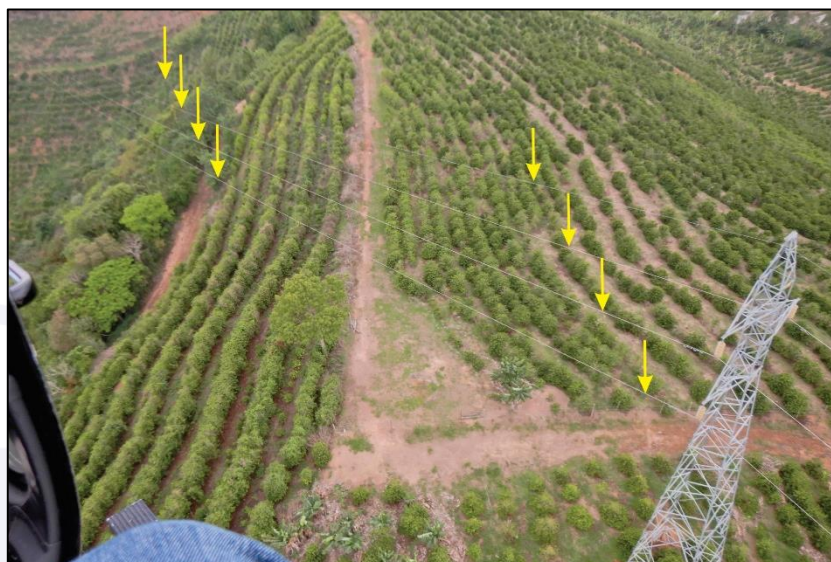
No cenário em que ocorreu o acidente com o PT-ONJ, verificou-se que a linha de transmissão possuía baixo contraste em relação à vegetação ao fundo. Por sua vez, a torre que sustentava a linha estava sobre uma área elevada e apresentava um contraste mais favorável à sua identificação (Figura 21).

Figura 21 - Demonstração do contraste dos cabos e da torre, em relação ao terreno. As setas indicam as posições dos cabos entre duas torres.

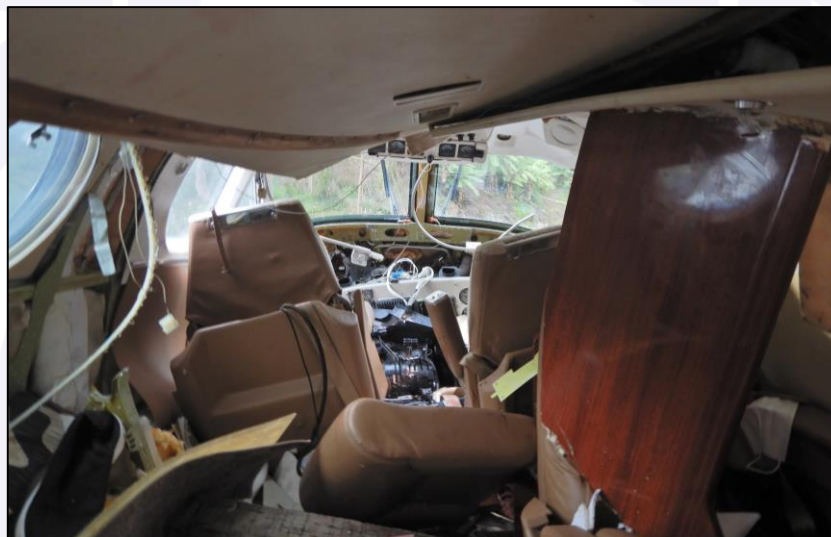
Houve um extenso desprendimento do revestimento interno da aeronave, do painel de instrumentos, do piso e de todos os assentos (Figura 22).

Figura 22 - Extensão dos danos no interior da aeronave.

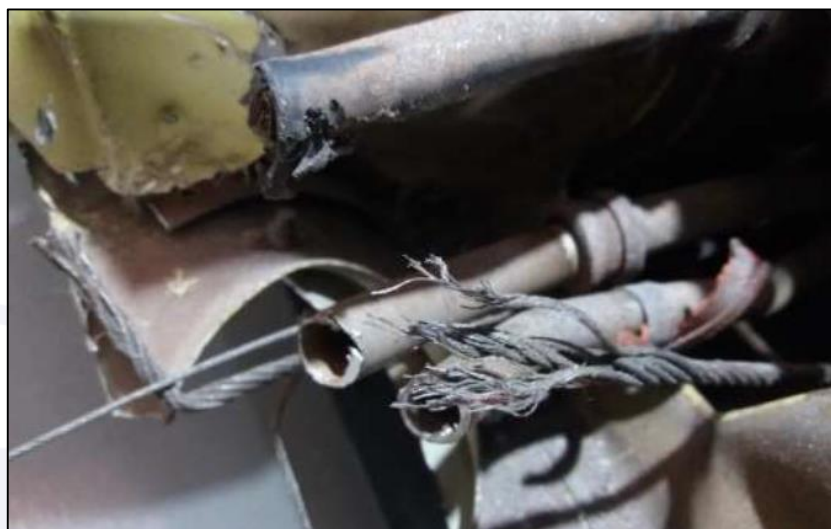
A partir dos exames realizados nos cabos de comando de voo primários, observaram-se: espalhamento dos arames que compunham os cabos, alturas diferentes de rompimento dos arames, e estrição; indicativos de sobrecarga decorrente do impacto da aeronave (Figura 23).

Figura 23 - Cabos de comando da aeronave com indicativo de sobrecarga.

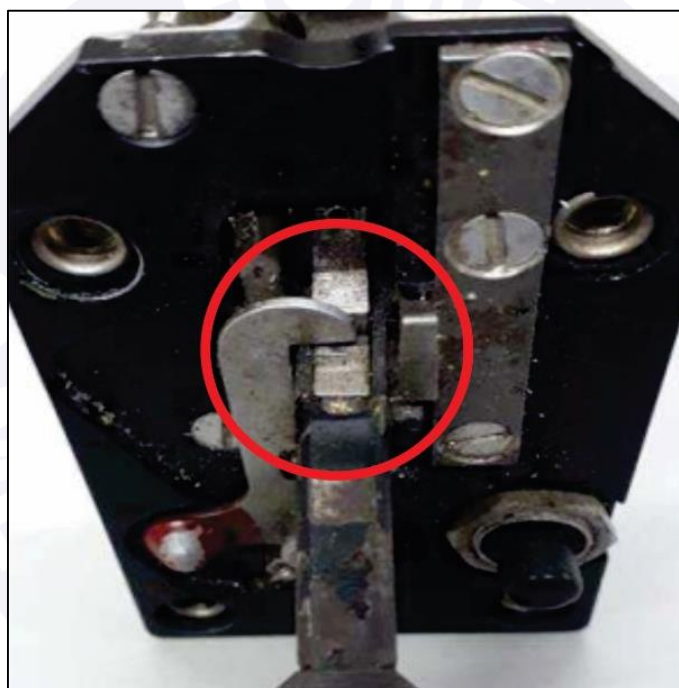
No exame visual realizado na alavanca de comando dos trens de pouso, observou-se que ela estava na posição de “trem embaixo” e com a trava de segurança acionada (Figura 24).

Figura 24 - Alavanca de acionamento do trem de pouso com trava de proteção ativada.

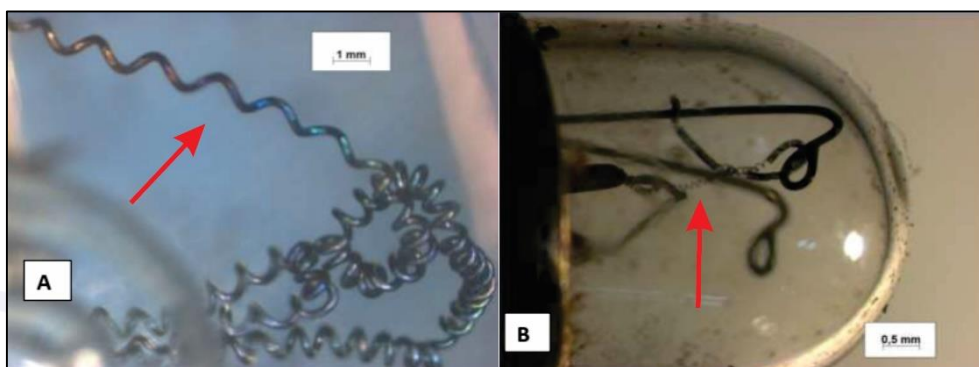
Os exames realizados nas lâmpadas revelaram que os filamentos das luzes de indicação de travamento e do farol do trem de pouso sofreram deformação plástica a quente, indicando que elas estariam acesas no momento do impacto da aeronave (Figura 25).

Figura 25 - Fotoestereoscopia dos filamentos das lâmpadas, do farol do trem de pouso (A), e de indicação de travamento (B).

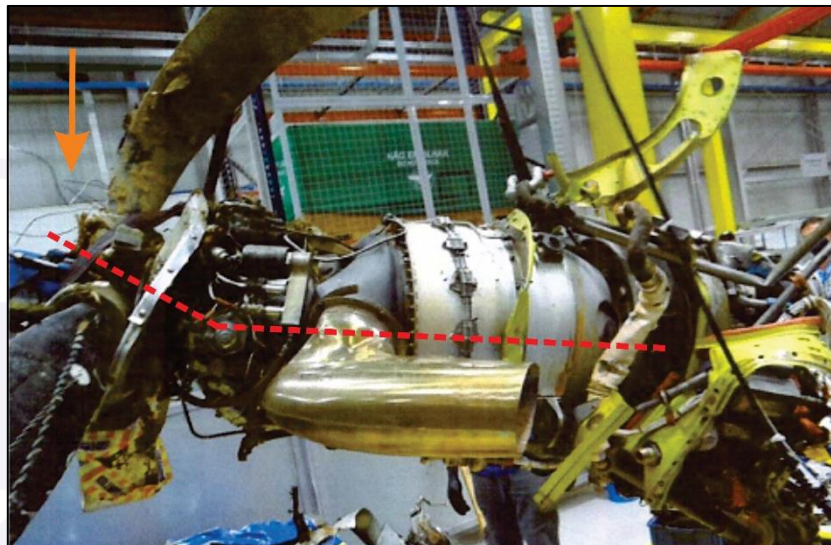
Os exames do motor esquerdo revelaram a parte externa coberta de sujeira e detritos orgânicos e que havia um pedaço de cabo de aço enrolado no cubo da hélice. A parte frontal foi deformada e torcida para cima, alterando o eixo do motor (Figura 26).

Figura 26 - Vista da lateral esquerda do motor esquerdo sem carenagem. A linha tracejada projeta a deformação no eixo longitudinal do motor e a seta indica o detalhe do cabo enrolado no cubo da hélice.

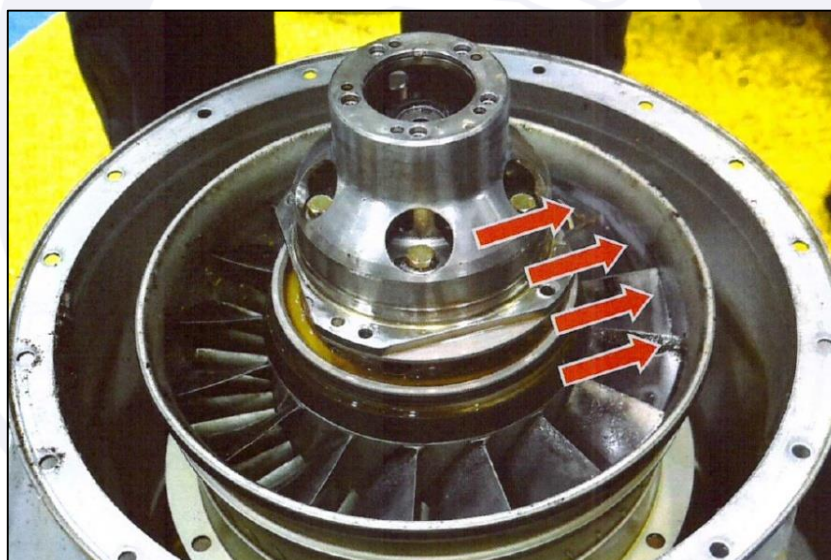
A análise do conjunto rotativo do compressor do motor esquerdo revelou marcas de roçamento na carcaça da região do primeiro estágio do compressor, compatíveis com o desenvolvimento de potência no momento do impacto contra o cabo para-raios (Figura 27).

Figura 27 - Vista do rotor do primeiro estágio do compressor do motor esquerdo com marcas de roçamento observadas na carcaça.

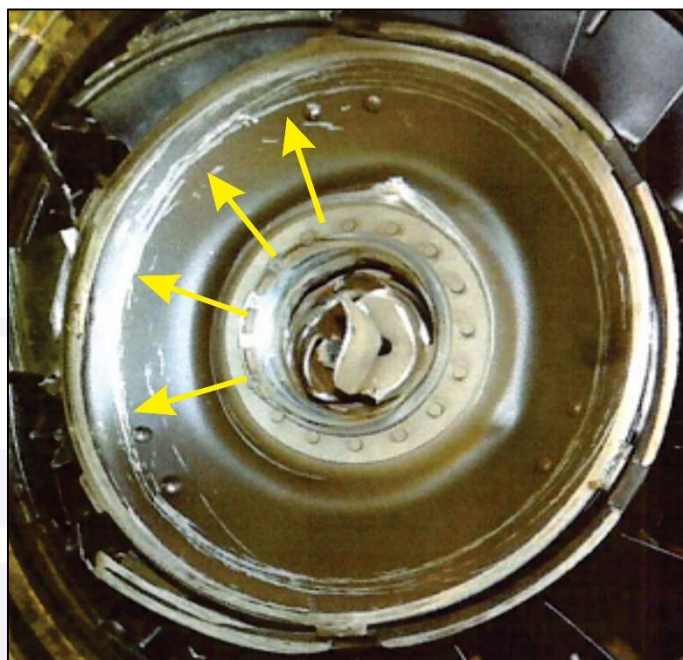
A seção quente foi examinada de modo detalhado. Por se tratar de um motor que trabalha com turbinas independentes, foram encontradas marcas de roçamento intenso deixadas pelo rotor da turbina do compressor sobre o diafragma (Figura 28).

Figura 28 - Vista anterior do diafragma do motor esquerdo com marcas de roçamento intenso.

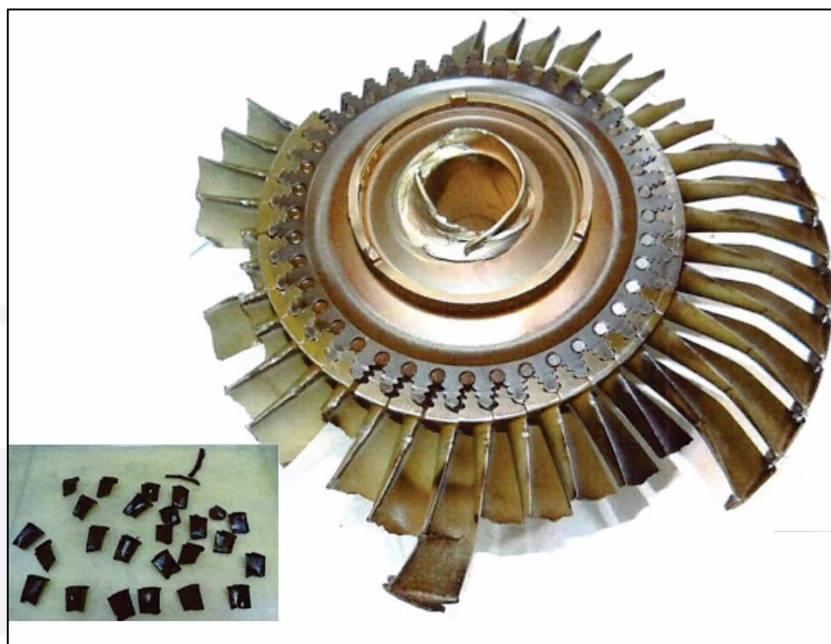
A ruptura de palhetas do rotor da turbina de potência, na metade do comprimento, corrobora com a ausência de rotação naquela seção do motor no instante da colisão contra o solo. Isto se explica pelo fato de a hélice esquerda ter colidido contra o cabo para-raios e ter a sua rotação interrompida abruptamente (Figura 30).

Figura 30 - Vista anterior do rotor da turbina de potência do motor esquerdo e de parte das palhetas que foram recuperadas.

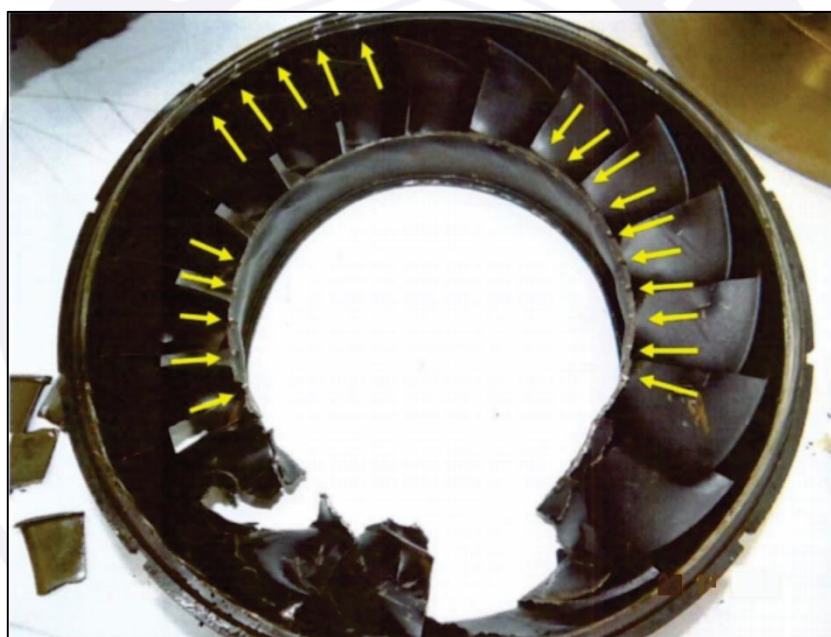
À semelhança do rotor, o estator da turbina de potência também exibia marcas de impacto parado e com dano nas aletas (Figura 31).

Figura 31 - Vista posterior do estator da turbina de potência do motor esquerdo com marcas de impacto parado e com dano nas aletas.

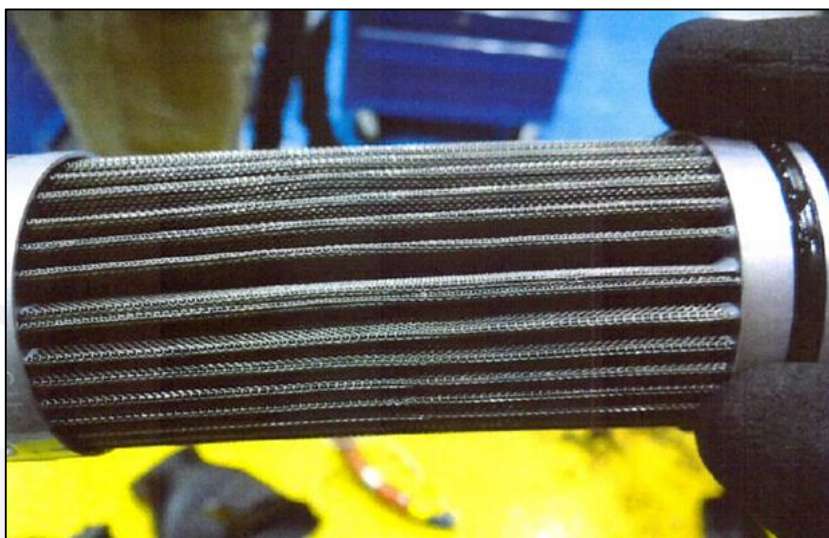
No sistema de lubrificação do motor esquerdo, não foi detectada qualquer anormalidade que pudesse comprometer o seu funcionamento. Durante a desmontagem, constatou-se que os componentes internos, que necessitam de lubrificação, apresentavam evidências de que funcionaram lubrificados todo o tempo (Figura 32).

Figura 32 - Filtro de óleo do motor esquerdo sem anormalidades.

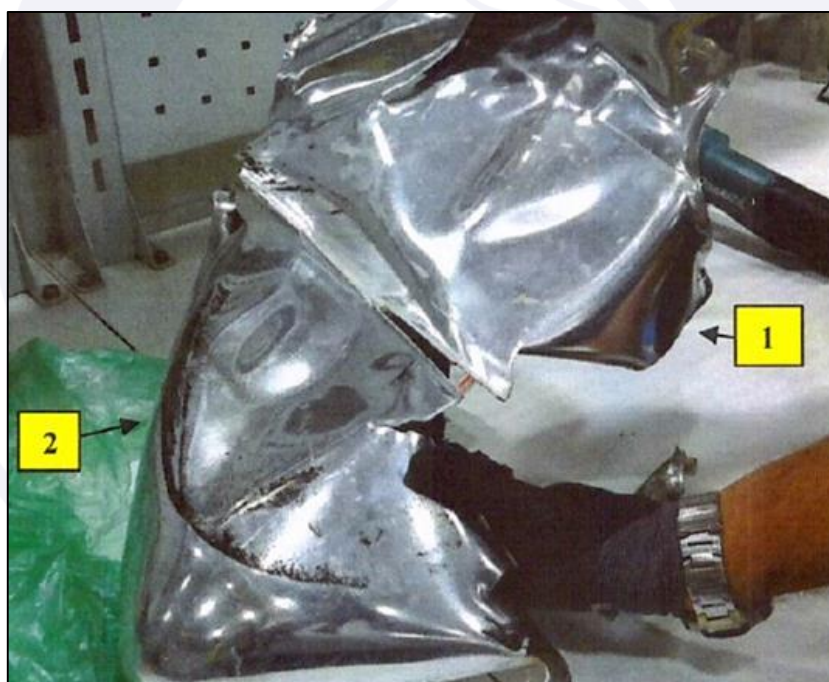
A análise da hélice do motor esquerdo mostrou que, inicialmente, o cabo para-raios atingiu o *spinner* e o seccionou. Em seguida, o *spinner* foi arrancado do seu ponto de fixação ao prato da hélice. O cabo para-raios, ao enrolar na hélice, bloqueou o pistão servo e as pás de hélice na posição em que se encontravam naquele instante do voo (Figura 33).

Figura 33 - Marcas de impacto no *spinner* do motor esquerdo.

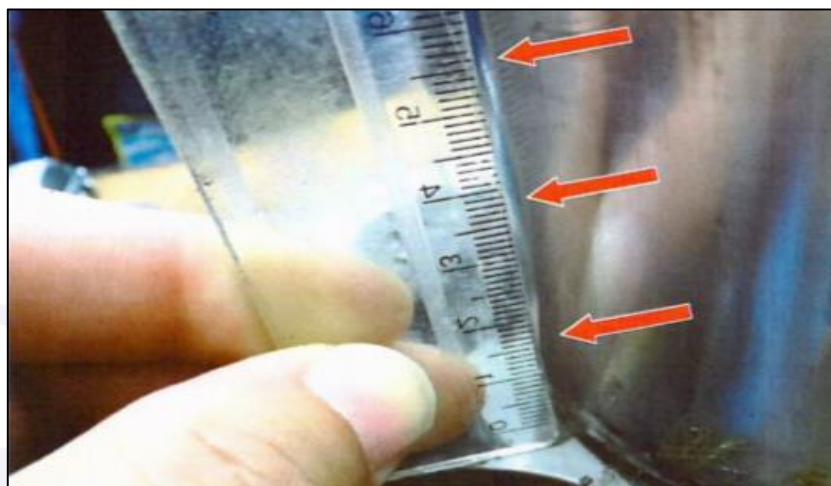
Figura 34 - Deformação observada na base do cilindro da hélice do motor esquerdo.

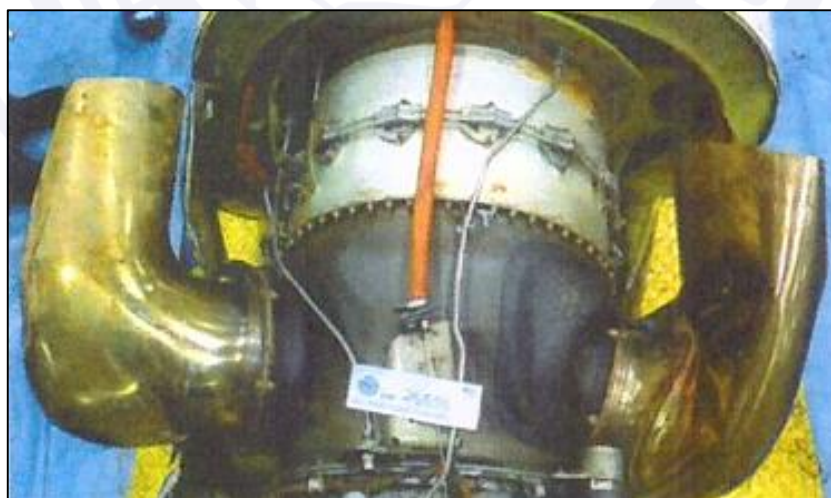
Figura 35 - Detalhe das deformações da parte inferior do duto de escape do motor direito.

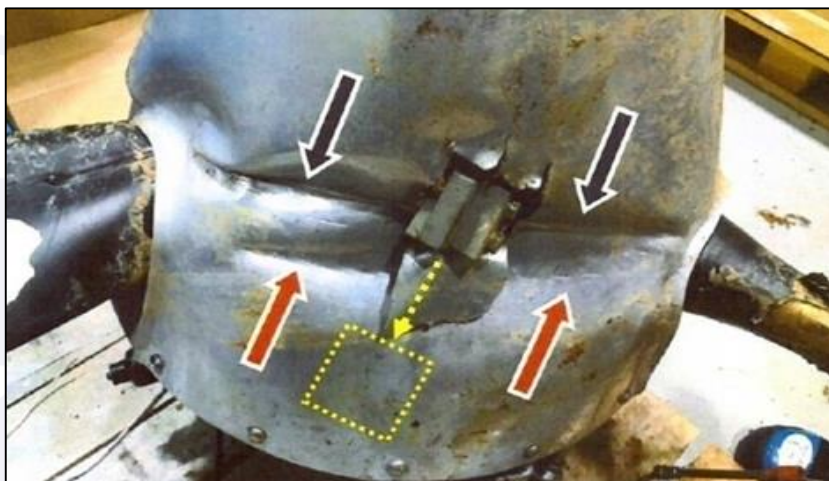
Figura 36 - Marca do cabo para-raios deixada sobre o *spinner* do motor direito.

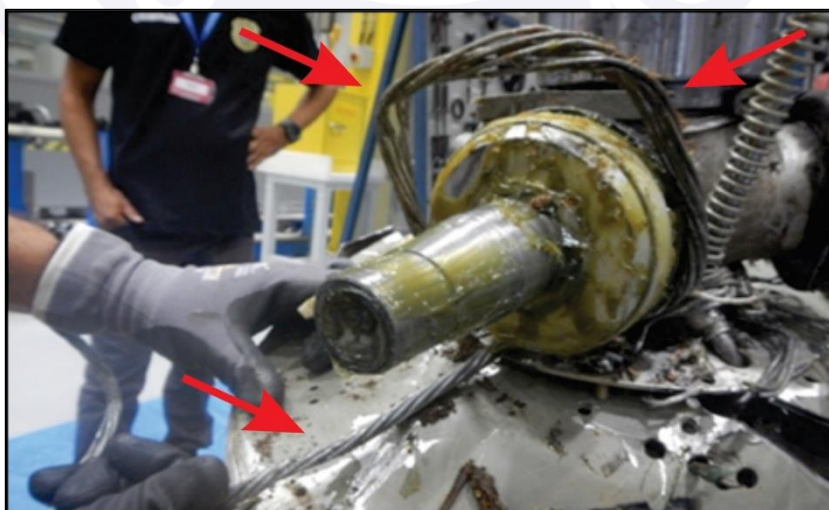
Figura 37 - Cabo para-raios enrolado no eixo da hélice do motor esquerdo (indicado pelas setas vermelhas).

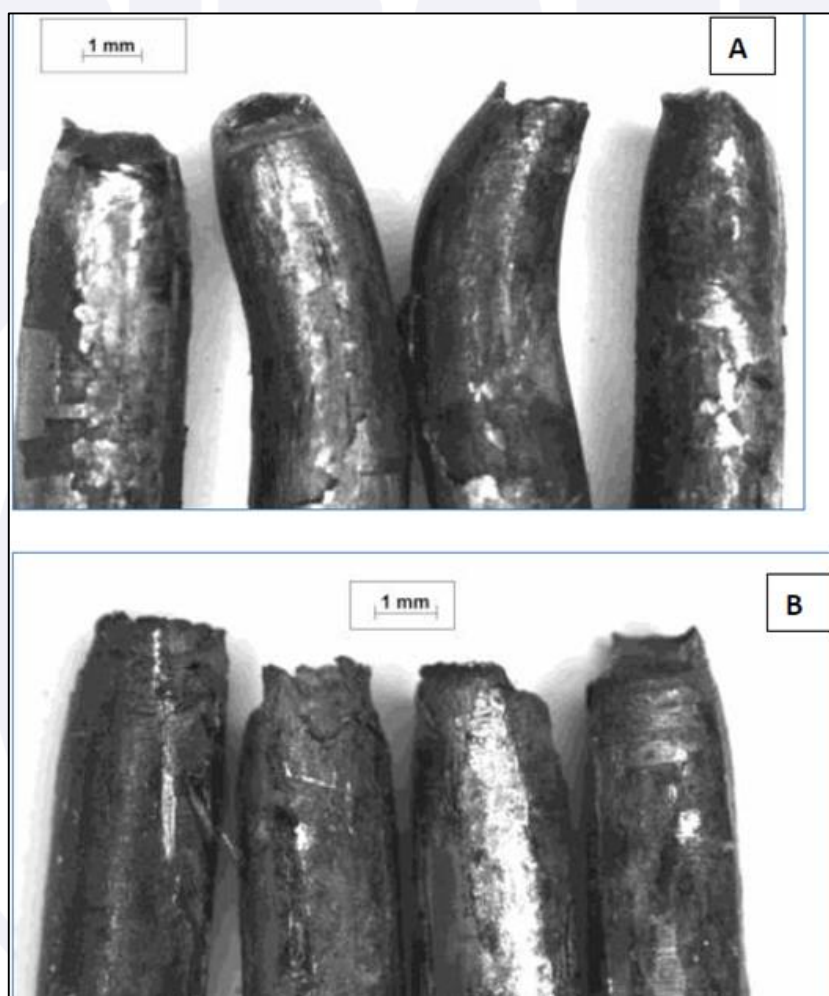
Figura 38 - Fotoestereoscopias do cabo removido do eixo do motor (A) e cabo submetido ao ensaio de tração (B).

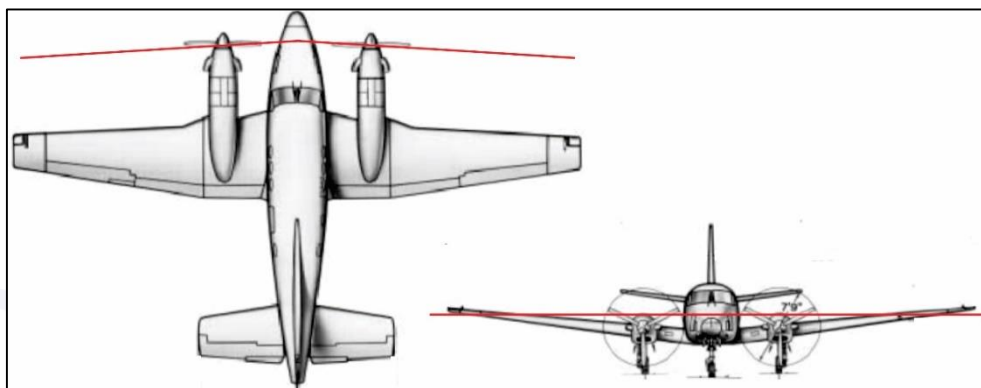
Figura 39 - Ilustração dos pontos de contato do cabo na aeronave (a linha vermelha representa o cabo para-raios).

Conforme ilustrado na Figura 39 e com base nos danos aos *spinners*, concluiu-se que a aeronave estava com inclinação correspondente a de asas niveladas no momento do impacto.

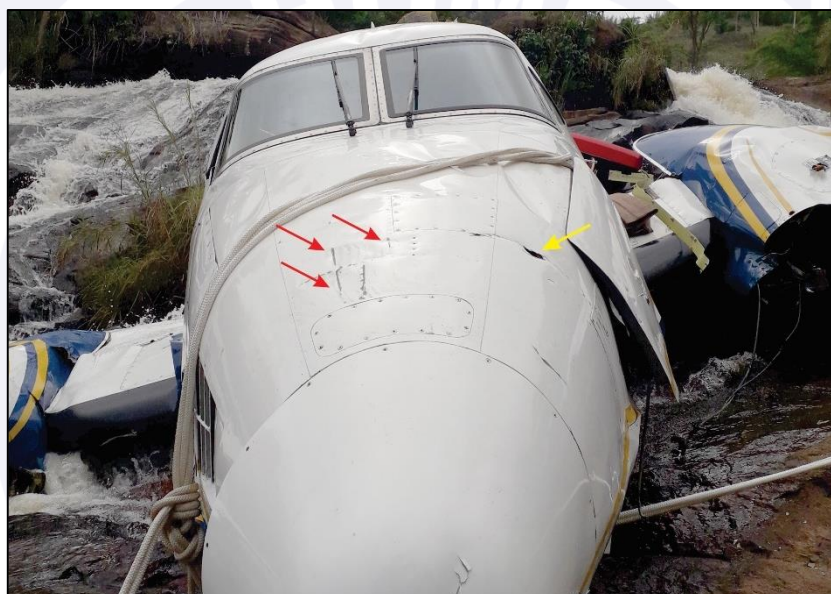
Figura 40 - Marcas de contato do cabo contra o nariz da aeronave. As setas vermelhas apontam marcas de atrito e a seta amarela mostra um dos pontos de perfuração do revestimento.

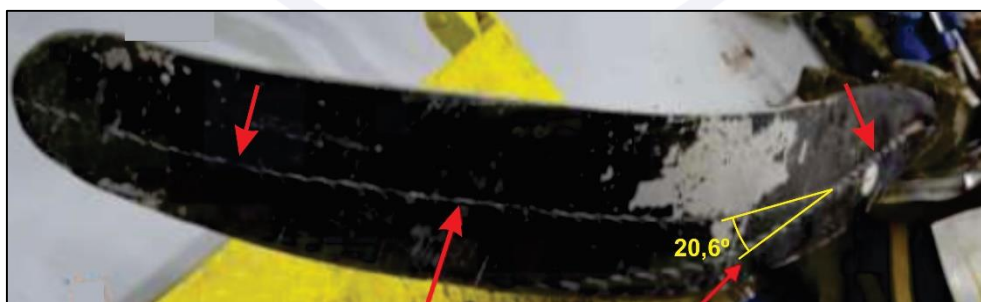
Figura 41 - Detalhes das marcas de impacto do cabo contra a pá de hélice do motor esquerdo.

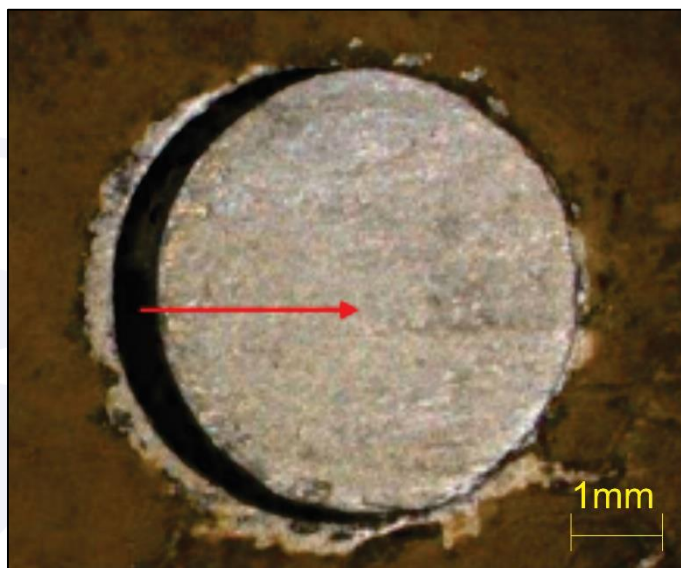
Figura 42 - Detalhe das marcas de cisalhamento do rebite do suporte do motor esquerdo. A seta indica a direção do cisalhamento.

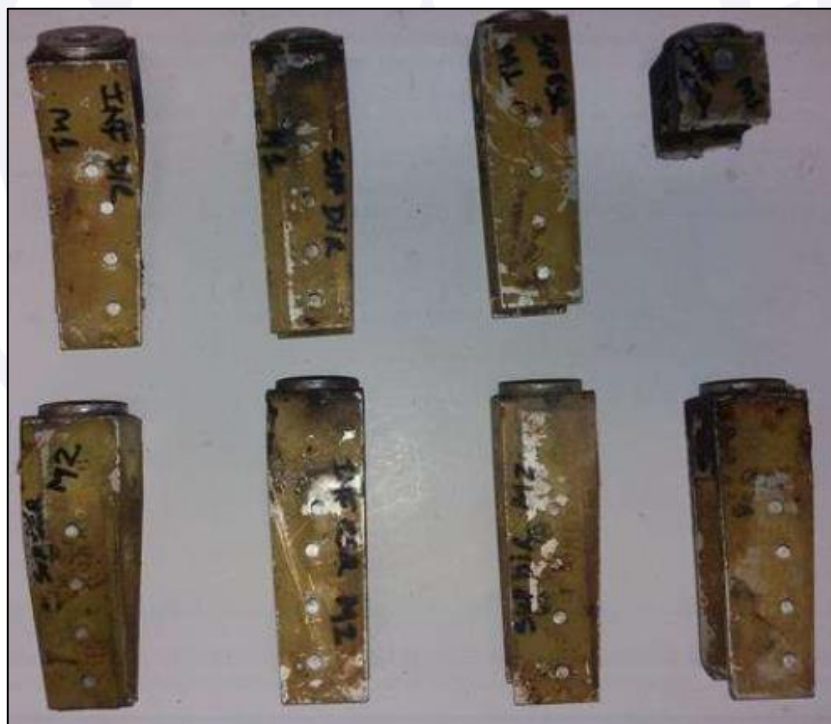
Figura 43 - Suportes de fixação dos motores esquerdo (acima) e direito (abaixo).
