COMANDO DA AERONÁUTICA
CENTRO DE INVESTIGAÇÃO E PREVENÇÃO DE
ACIDENTES AERONÁUTICOS

RELATÓRIO FINAL
IG-026/CENIPA/2017

OCORRÊNCIA:	INCIDENTE GRAVE
AERONAVE:	PT-OTC
MODELO:	BAE125-800B
DATA:	10FEV2017

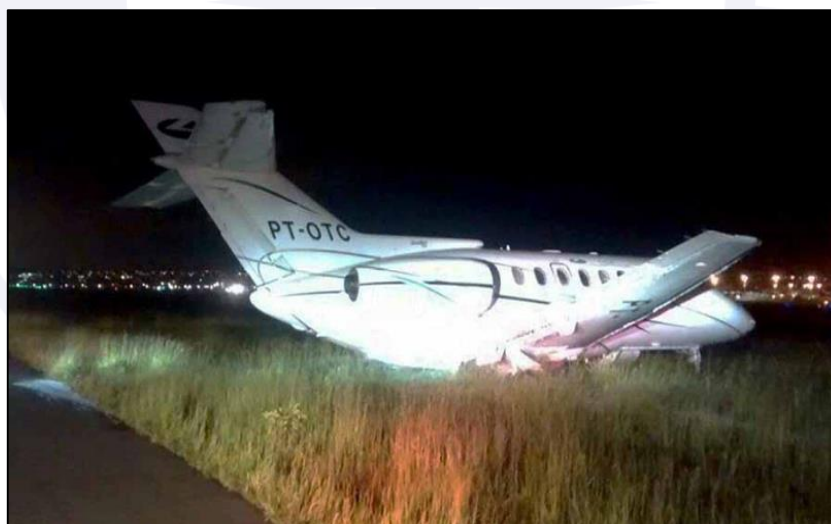
Ao tocar o solo em SBGR, o trem de pouso esquerdo recolheu gradativamente e a aeronave saiu pela lateral esquerda da pista.

Figura 1 - Aeronave acidentada na área gramada adjacente à pista.

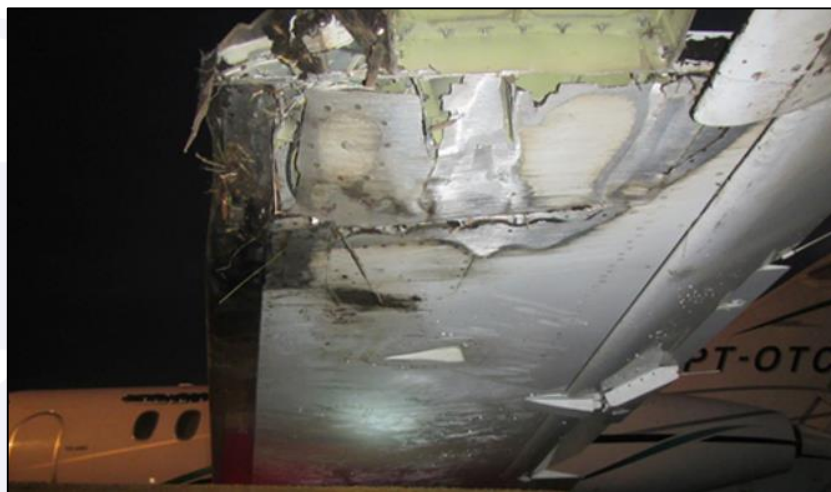
A aeronave teve danos na ponta e no bordo de ataque da asa esquerda, em parte do sistema do Trem de Pouso Esquerdo (TDPE) e seu mecanismo de atuação, na comporta externa do TDPE (*faring*) e em toda região dos pneus externo e interno do TDPE.

Figura 2 - Bordo de ataque e danos na ponta da asa esquerda.

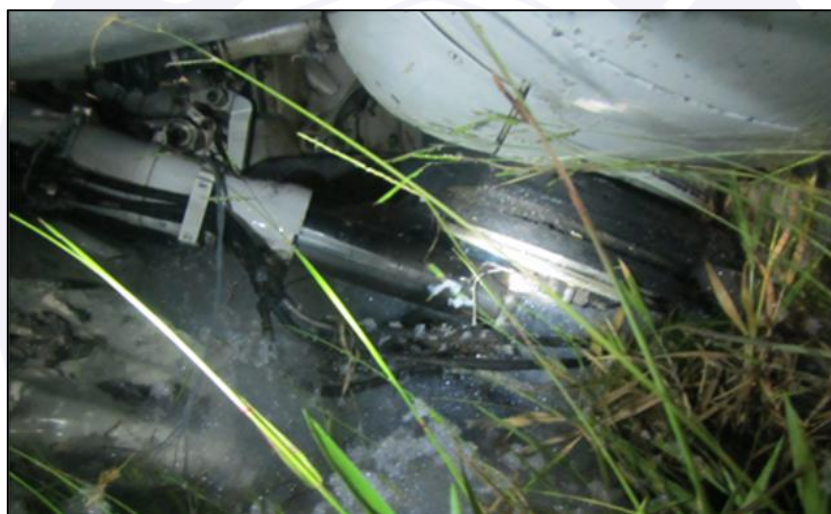
Figura 3 - Danos ao conjunto do sistema de trem de pouso esquerdo.

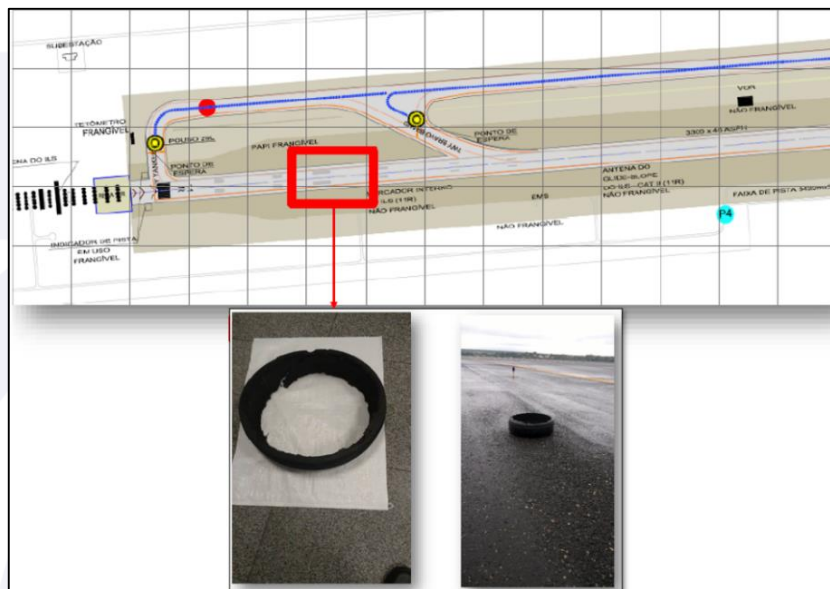
Após a decolagem do PT-OTC, outra aeronave informou ter avistado pedaços de borracha na pista. A equipe de pátio do operador do aeródromo fez uma vistoria e encontrou pedaços de pneus na quadrícula Q16 do mapa de grade de SBBR (Figura 14), conforme consta no Relatório de Eventos de Segurança Operacional confeccionado pela INFRAMERICA, após a ocorrência.

Figura 14 - Localização das bandas de rodagem de ambos os pneus pela equipe de pátio. Fonte: INFRAMERICA.

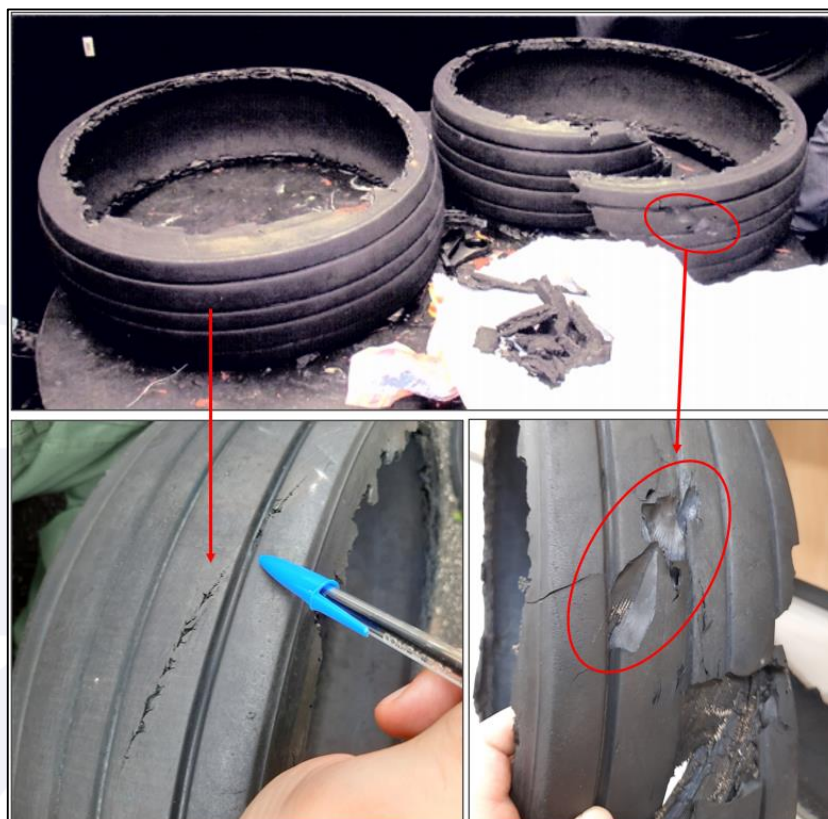
A banda de rodagem referente ao pneu #1 do TDPE estava completamente rompida, apresentando marcas de danos na borracha e extração de material em uma determinada região. A banda de rodagem relativa ao pneu #2 se encontrava inteira, apresentando marcas superficiais de corte (Figura 15).

Figura 15 - Imagem da banda de rodagem do pneu #2 do lado esquerdo da foto e banda de rodagem do pneu #1 do lado direito.

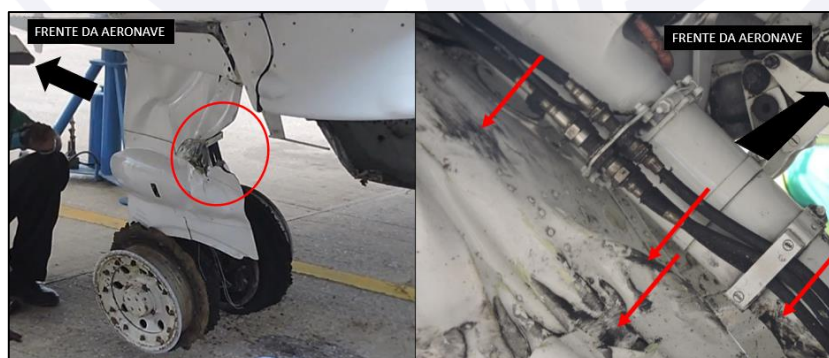
Evidenciavam-se marcas de impacto similares a um "rasgo", na parte traseira da comporta e marcas de transferência de material (borracha) em sua parte interna e na perna do TDPE (Figura 16).

Figura 16 - Danos de impacto na comporta do TDPE (vista externa da *faring*) e de transferência de material do tipo borracha (vista interna da *faring*).

A conclusão de que a falha catastrófica se deu primeiro no pneu #1 baseou-se no fato de que os danos na *faring* somente poderiam ter sido gerados por ele, pois ela se encontrava posicionada em sua condição normal exatamente acima do pneu externo, ou seja, os danos foram causados pela fragmentação da banda de rodagem desse pneu.

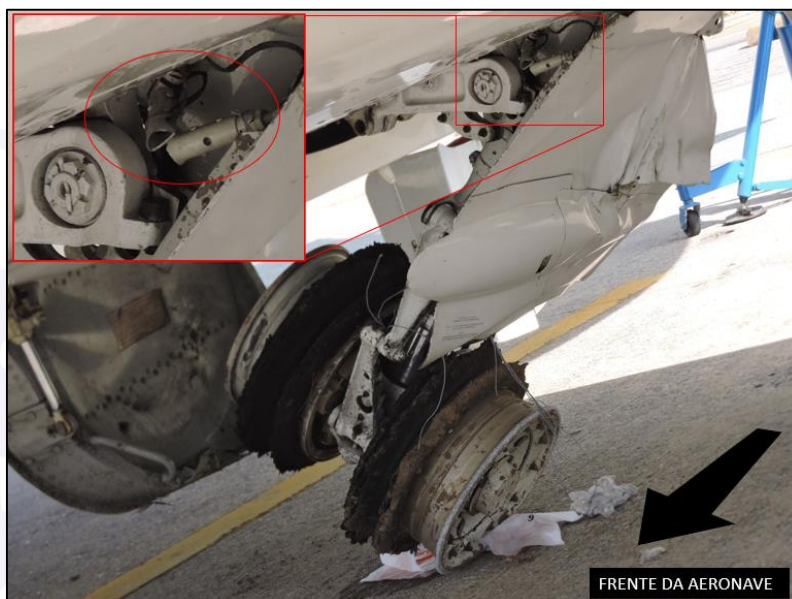
O material do pneu #1 se encontrava, em sua maior porção, ausente do cubo da roda. Uma maior porção de material do pneu #2 se encontrava junto ao cubo do pneu interno, se comparado ao externo. Além disso, a haste de conexão *strut assy-fairing* se encontrava rompida (Figura 17).

Figura 17 - Haste *strut assy-fairing* rompida e situação dos pneus.

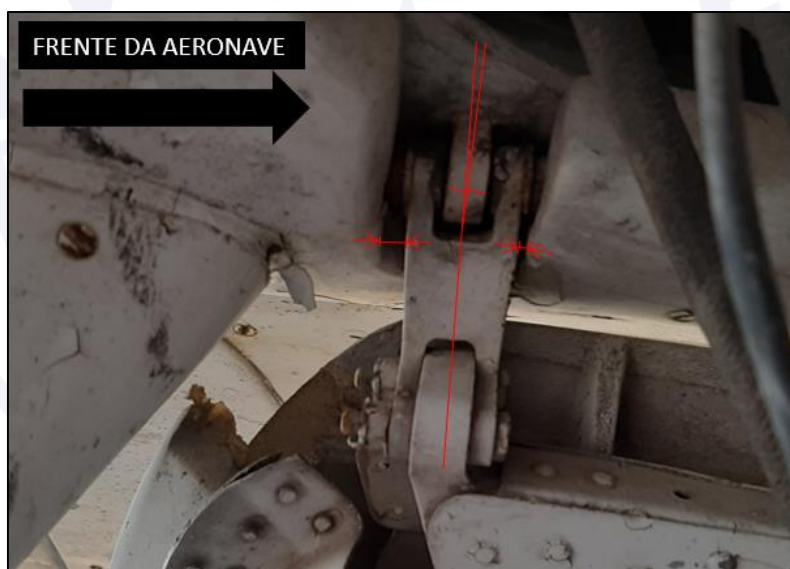
Além disso, a haste esquerda (vista interna) que conectava a comporta externa à estrutura da asa (intradorso), responsável pela conexão e movimento rotacional da comporta acompanhando o movimento do TDPE, encontrava-se empenada, com um ligeiro ângulo entre o eixo da haste e a região de acoplamento (Figura 18):

Figura 18 - Região da conexão da *fairing* com o intradorso da asa (vista interna).

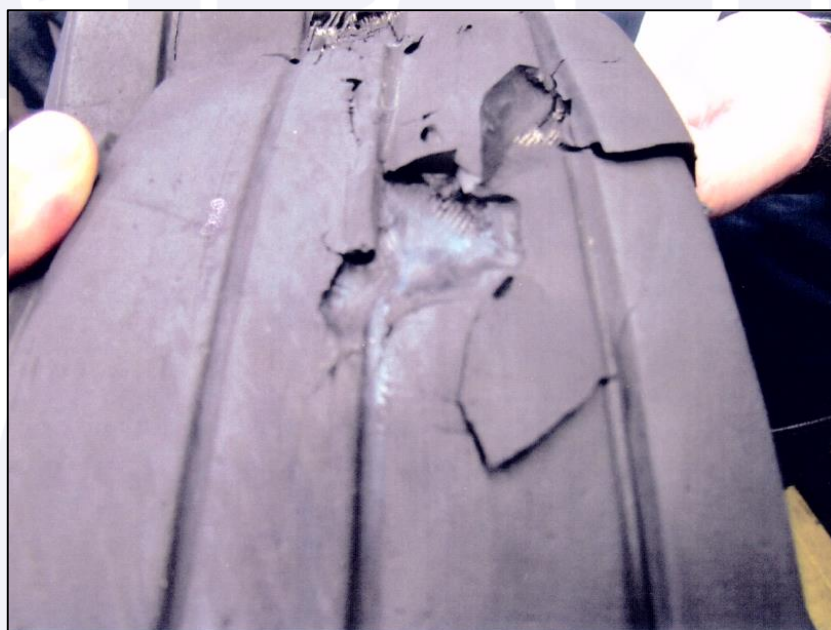
O dano foi suficiente para causar o esvaziamento desse pneu e, posteriormente, a separação da banda e o seu rompimento por sobrecarga.

Figura 20 - Detalhe da região com cortes e perfurações com a trama abaixo da banda de rodagem exposta (pneu #1).

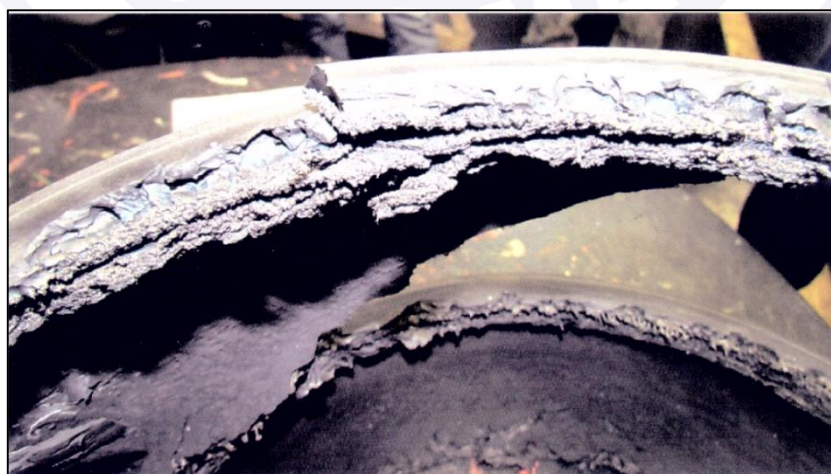
A região do ombro do pneu apresentava indícios de superaquecimento do material, tais como a coloração azulada e superfície com aspecto de degradação da borracha (Figura 21).

Figura 21 - Detalhe do ombro do pneu #1 com indícios de superaquecimento.

Tais aspectos indicaram que ocorreu um esvaziamento do pneu #1 devido ao corte e perfuração da sua banda de rodagem por material externo, seguido de uma posterior falha por sobrecarga, dobramento e superaquecimento.

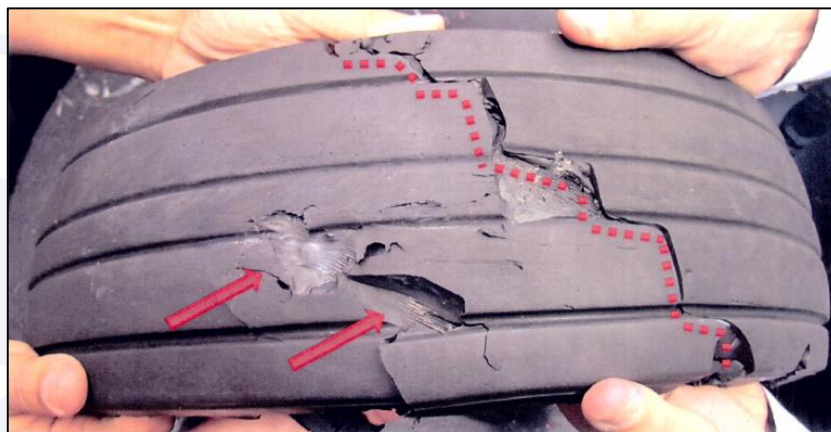
Na Figura 22, observa-se a zona de perfuração onde ocorreram os cortes, indicados pelas setas vermelhas, e a região onde ocorreu o rompimento da banda de rodagem, indicada pela linha pontilhada.

Figura 22 - Região perfurada por objeto externo e zona de rompimento da banda de rodagem do pneu #1.

Conforme exames realizados no pneu externo do TDPE (pneu #1), o dano na borracha causou a exposição da trama e permitiu que o pneu perdesse pressão. Isso causou deformações na banda de rodagem acima do limite previsto, durante a corrida de decolagem.

O ombro do pneu também sofreu deformações acima do esperado e o esforço causou um dano por sobreaquecimento nesta região, levando à separação da banda de rodagem do restante da estrutura do pneu logo após a aceleração da aeronave para a decolagem.

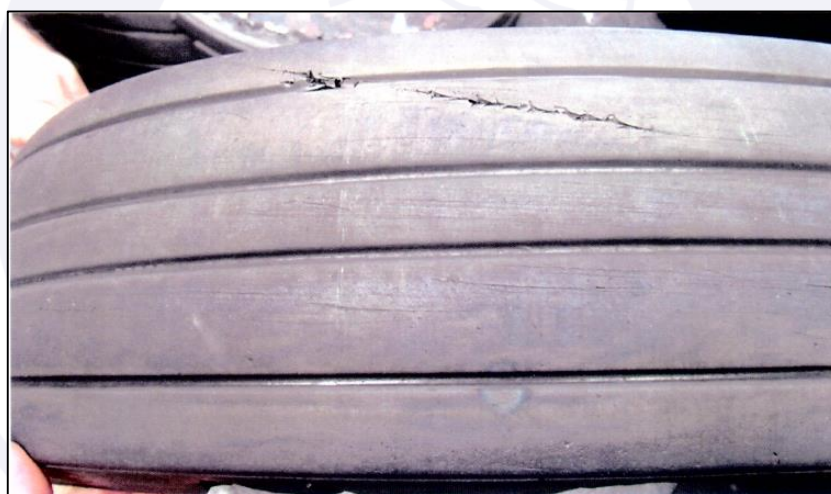
O pneu #2 também apresentou uma região com marcas de cortes e perfuração por material externo. Esse dano, porém, não foi profundo o suficiente e não expôs a trama abaixo da borracha da banda de rodagem (Figura 23).

Figura 23 - Dano por corte e perfuração no pneu #2 com a banda não rompida.

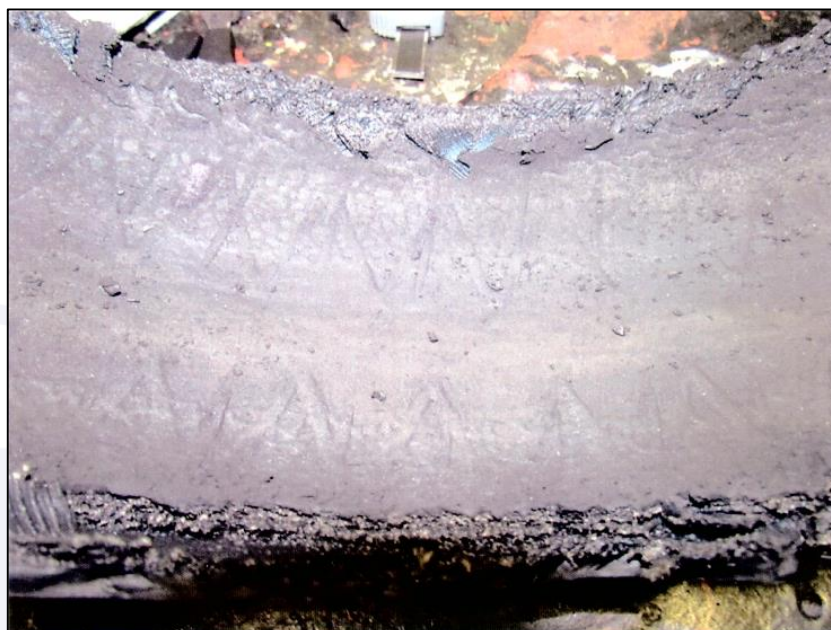
A parte interna da banda de rodagem não apresentou danos, porém a região do ombro do pneu #2 apresentou consideráveis danos por superaquecimento, caracterizados pela coloração azulada e pelo aspecto de degradação da borracha. Essas características demonstravam que o segundo pneu falhou por sobrecarga. Tal falha se deu devido ao sobrepeso suportado pelo pneu, o qual sofreu uma deformação na região do ombro e, por consequência, um superaquecimento nessa região que levou à sua falha, com separação da banda de rodagem do resto da estrutura na região do ombro (Figura 24).

Figura 24 - Parte interna da banda de rodagem, sem danos e com superaquecimento na região do ombro do pneu #2.

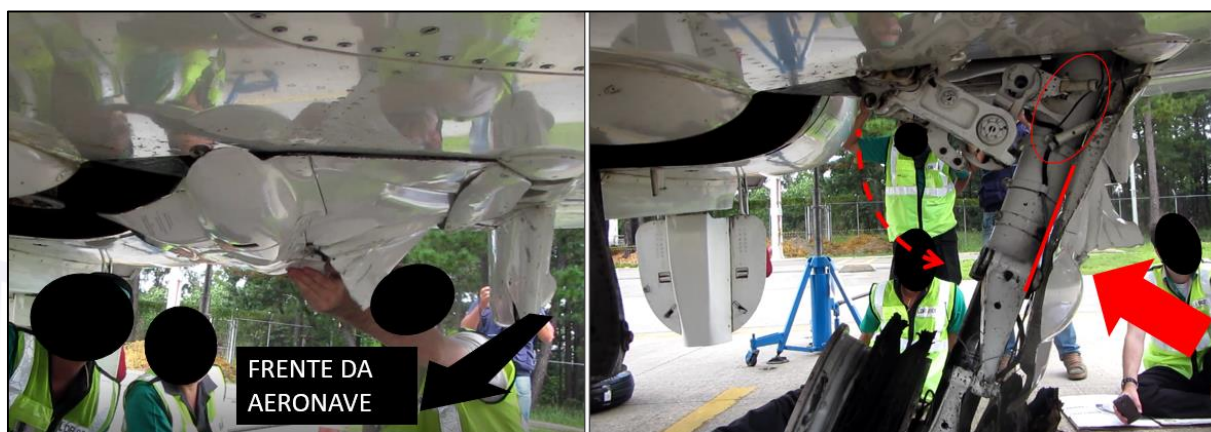
Já durante o teste de funcionamento do TDPE, verificou-se inicialmente que ele estava praticamente “conectado” à comporta externa (vide Figuras 26 e 27). Ao ser comandado o recolhimento, a comporta permaneceu praticamente fixa na mesma posição enquanto a perna se movimentava para o seu alojamento, já que a haste *strut-assy fairing* estava rompida e não havia mais conexão entre o atuador/trem e a pestana.

Observa-se em detalhe da “seta pontilhada”, representando a movimentação de extensão, a “seta vermelha cheia” representa a força de resistência que a comporta implicou no curso do trem e o círculo vermelho destaca a haste rompida (Figura 26).

Figura 26 - Posição da comporta externa (no que seria a condição de trem recolhido) e curso máximo de extensão, tanto da perna do trem quanto da pestana, após o comando de extensão do TDPE.

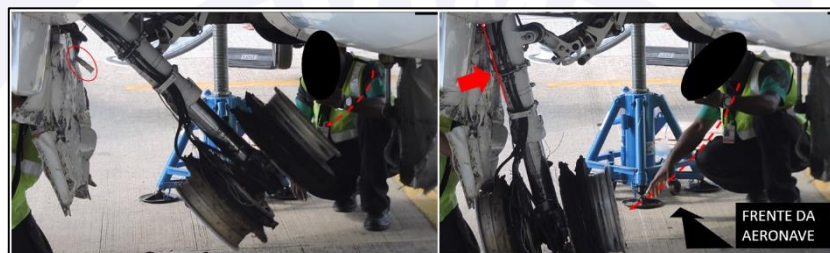
Observa-se, no detalhe da Figura 27, a seta pontilhada representando a movimentação de extensão, a “seta vermelha cheia” a força de resistência que a comporta implicou no curso do trem e o círculo vermelho destaca a haste rompida.

Figura 27 - Posição da comporta externa estendida, movimento de extensão do trem e posição final do conjunto.

Movimentando-se a comporta externa manualmente, no que corresponderia à situação de trem recolhido, constatou-se que ela não se encaixava no alojamento do trem, pois estava desalinhada e empenada.
