**COMANDO DA AERONÁUTICA**  
**CENTRO DE INVESTIGAÇÃO E PREVENÇÃO DE**  
**ACIDENTES AERONÁUTICOS**

**RELATÓRIO FINAL**  
**A-116/CENIPA/2020**

<b>OCORRÊNCIA:</b>	<b>ACIDENTE</b>
<b>AERONAVE:</b>	<b>PT-POH</b>
<b>MODELO:</b>	<b>SZD-48-3</b>
<b>DATA:</b>	<b>20SET2020</b>

O presente Relatório Final refere-se ao acidente com a aeronave PT-POH, modelo SZD-48-3, ocorrido em 20SET2020, classificado como “[SCF-NP] Falha ou mau funcionamento de sistema/componente” e “[LOC-I] Perda de controle em voo”.

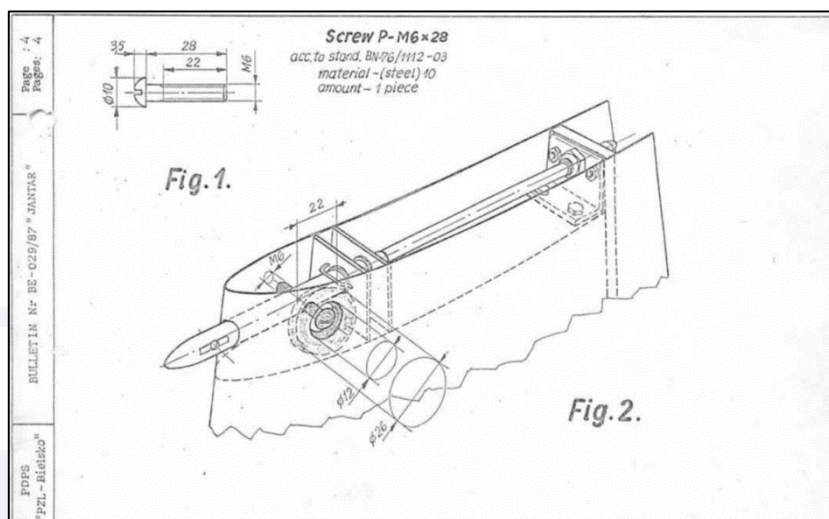
Um documento do fabricante, denominado *Bulletin* N° BE-029/87, dizia que, devido às dúvidas relatadas sobre a confiabilidade da fixação do pino da cauda em relação a uma possível desconexão acidental, foi desenvolvida uma forma adicional para a sua fixação.

A alteração consistia na realização de um furo passante pela cabeça do pino e uma adaptação no estabilizador vertical para receber um parafuso. Esse boletim não foi implementado na aeronave acidentada.

Figura 1 - Desenho esquemático da adaptação sugerida no *Bulletin* Nº BE-029/87.

Outro fato a ser considerado é que não foi implementada na aeronave a sugestão do fabricante de se adaptar uma forma adicional de fixação do pino.

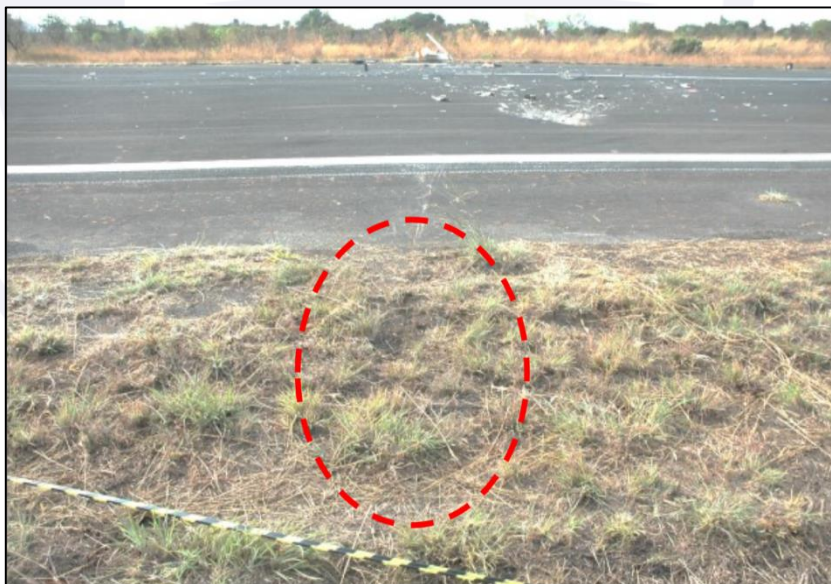
O primeiro impacto ocorreu em atitude picada e com inclinação para a esquerda, provocando a colisão da ponta de asa esquerda contra o solo. Na sequência, ocorreu a colisão da cabine, cone de cauda e estabilizadores.

Figura 7 - Ponto de impacto da asa esquerda.

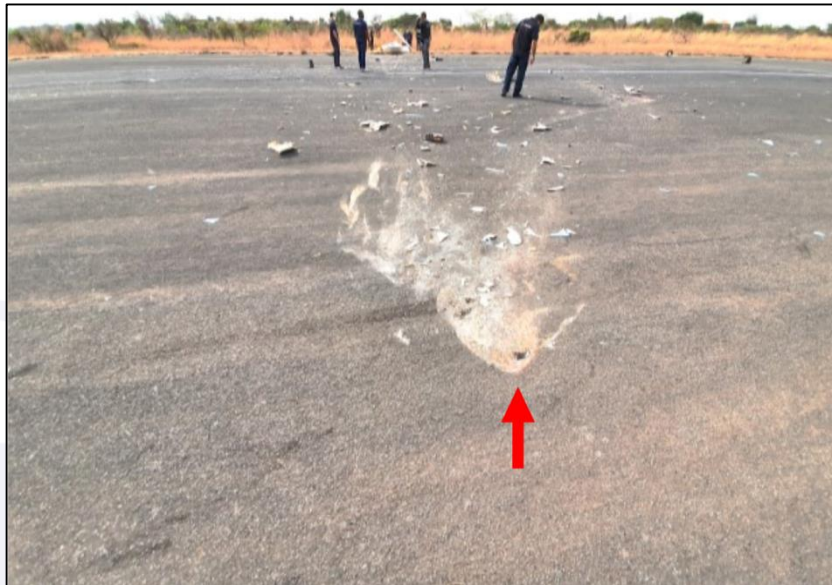
Figura 8 - Ponto de impacto do nariz da aeronave.

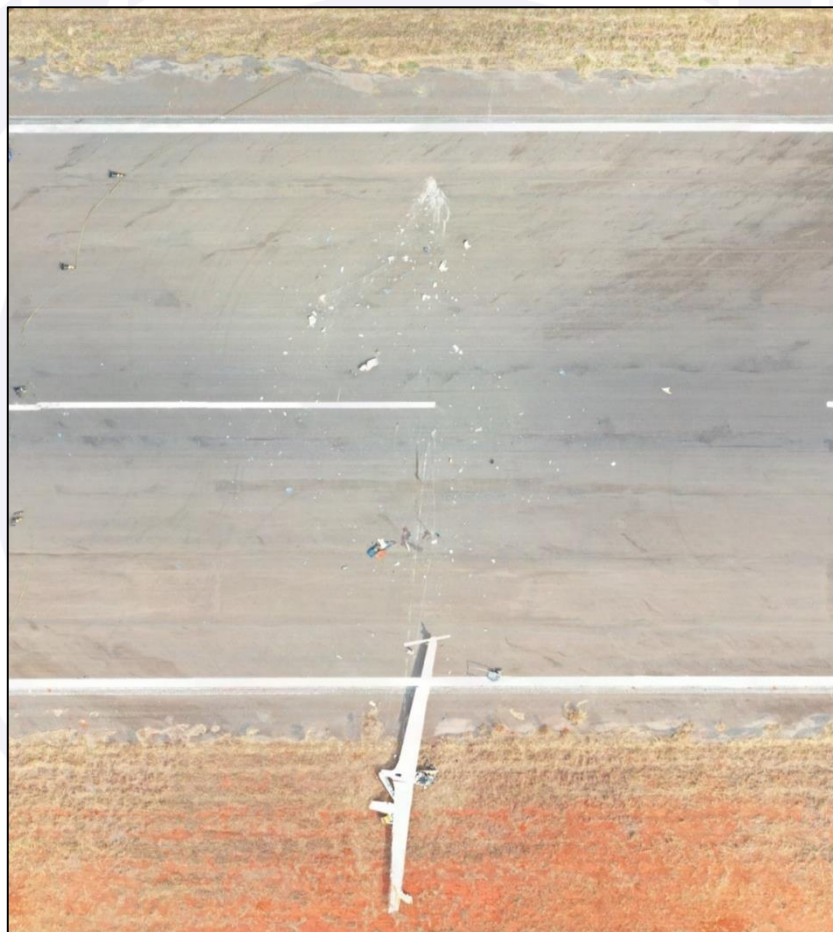
Figura 9 - Posição final da aeronave e seus destroços.

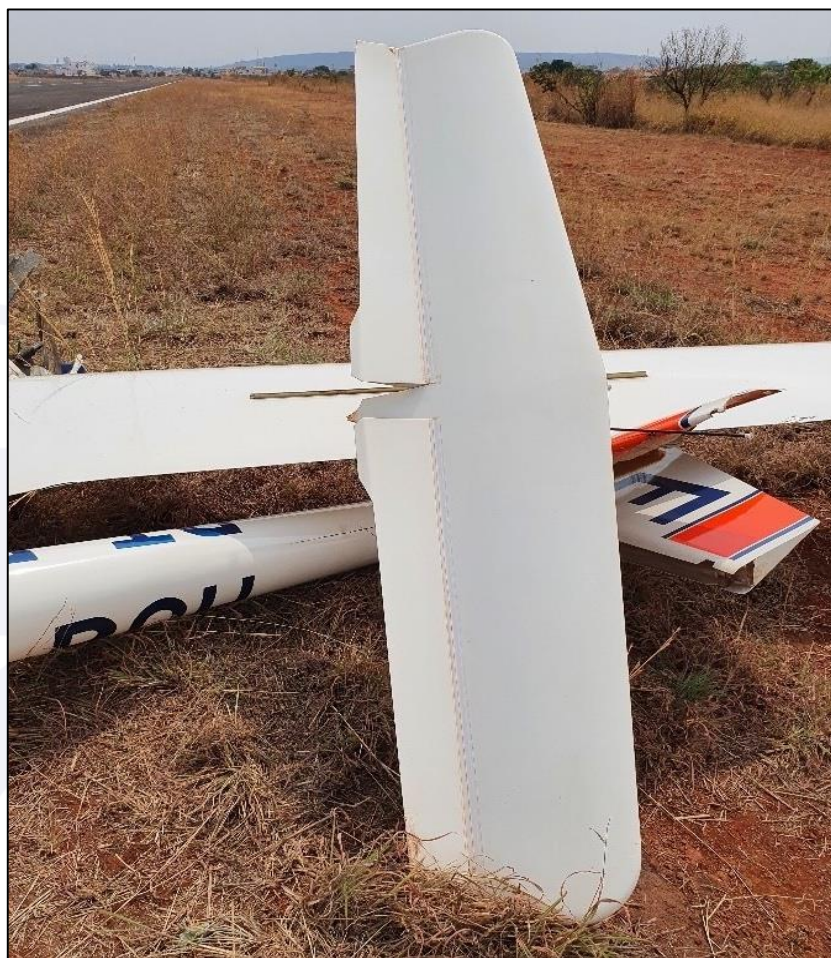
Figura 10 - Posição do profundor da aeronave.

Durante a ação inicial, foi verificado que o profundor encontrava-se travado na posição “cabrada”. Além disso, foi identificado que o pino de fixação se encontrava com a sua segmentação final de encaixe desencaixada da trava que o conectava ao estabilizador horizontal (Figura 11), embora o pino ainda estivesse junto à trava anterior, conforme mostra a Figura 12.

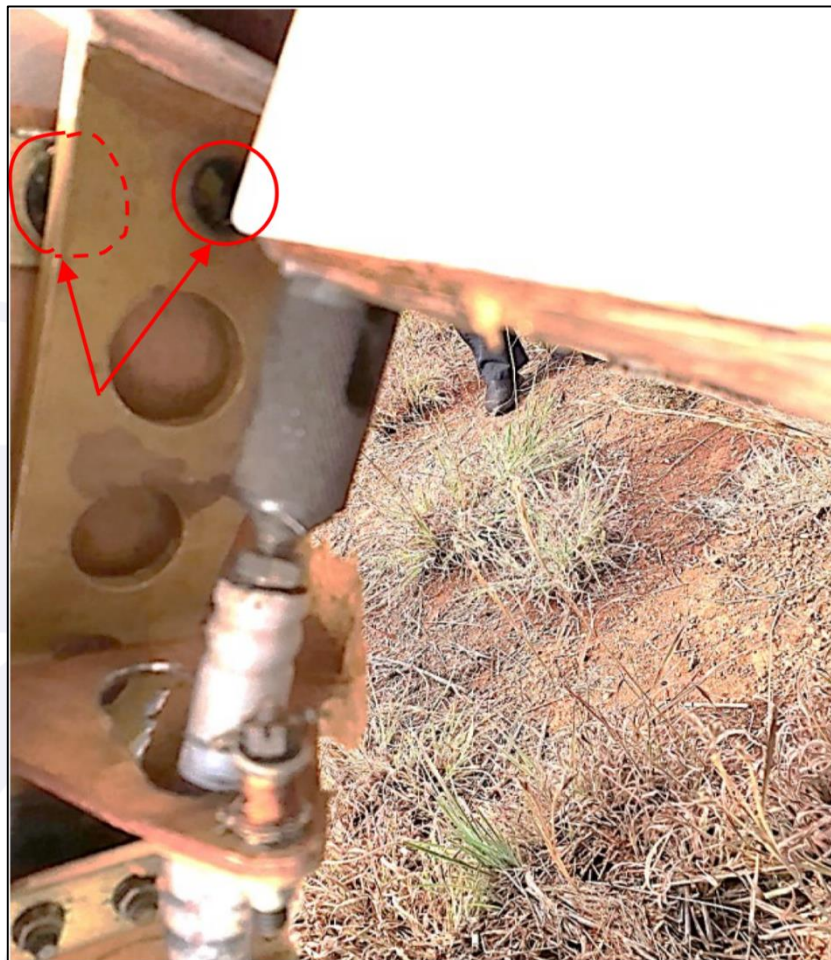
Figura 11 - Desalinhamento entre o alojamento do pino e a trava posterior do estabilizador horizontal.

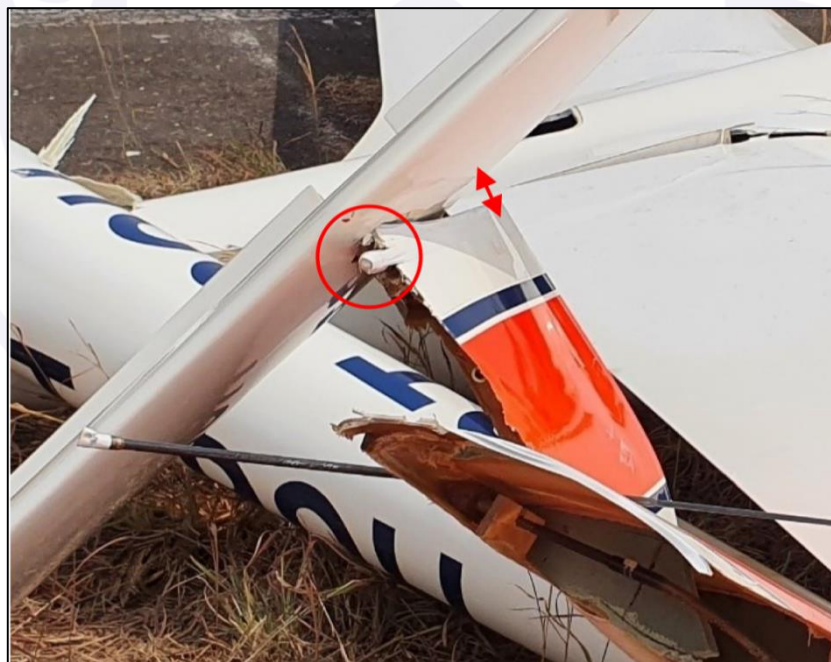
Figura 12 - Pino de fixação e deslocamento entre as partes posteriores dos estabilizadores horizontal e vertical.

Ao ter o pino desencaixado, o estabilizador horizontal permaneceu conectado ao estabilizador vertical somente pela trava anterior (através da qual passava o pino) e pela haste de comando do profundor.

Posto isso, uma força descendente atuou na alavanca de acionamento do profundor, defletindo-o para cima. Dessa maneira, a aeronave permaneceu cabrando até uma atitude anormal, ocorrendo a perda de controle e, em seguida, a colisão contra o solo.

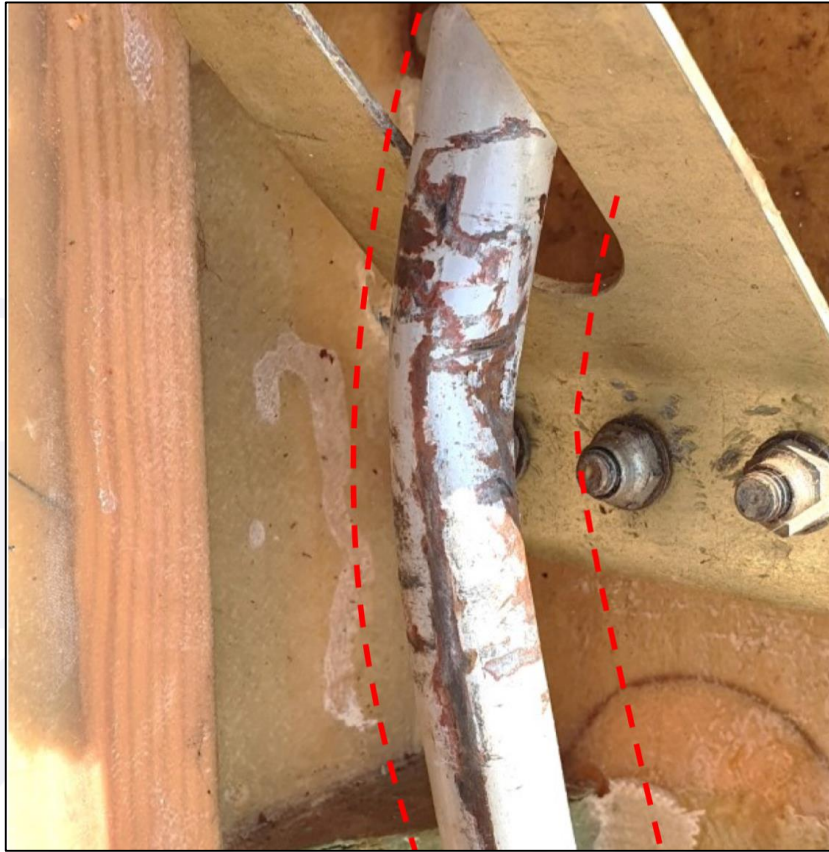
Além disso, como é possível verificar na Figura 13, a haste de comando do profundor apresentava marcas de atrito com as estruturas ao seu redor, o que contribuiu com a tese de movimentação irregular.

Figura 13 - Haste de comando do profundor. Destacam-se as marcas de atrito com as estruturas circundantes (marrom escuro).

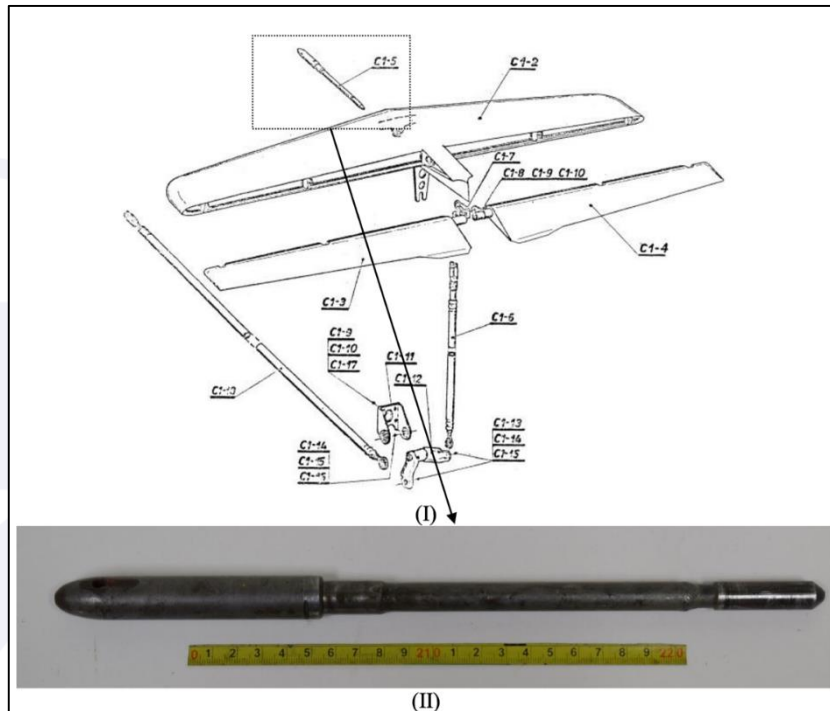
A Figura 15, item (I), apresenta o esquema de montagem do “*bolt*” (pino) junto ao estabilizador do profundor conforme catálogo de peças de reposição da aeronave SZD-48-3 e em (II) o “*bolt*” da aeronave acidentada.

Figura 15 - Em (I) esquema de montagem do “*bolt*” (pino) junto ao estabilizador do profundor e em (II) o “*bolt*” da aeronave acidentada.

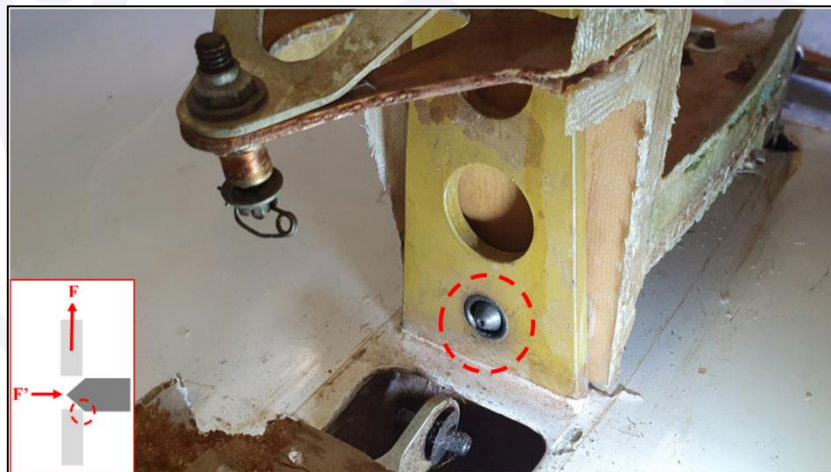
Na Figura 16, verifica-se a condição em que a cabeça/corpo do pino alcança a mola, mas não o batente, encontrando-se o sistema destravado.

Figura 16 - Vista do encaixe da trava posterior do estabilizador horizontal na estrutura do estabilizador vertical.

Durante a análise, foi observado que a parte cônica do pino ficava próxima ao furo, de tal modo que uma colocação inapropriada como, por exemplo, o não travamento dele na região do rasgo, poderia levar ao seu deslocamento e, assim, à perda de sua função. Esse deslocamento poderia, ainda, ser facilitado pela forma cônica final do pino.

De acordo com as análises feitas, o pino poderia estar em uma posição inapropriada, destravado, e mesmo assim estar fornecendo o controle do profundor, até que ocorreu a sua soltura total e a perda de controle.

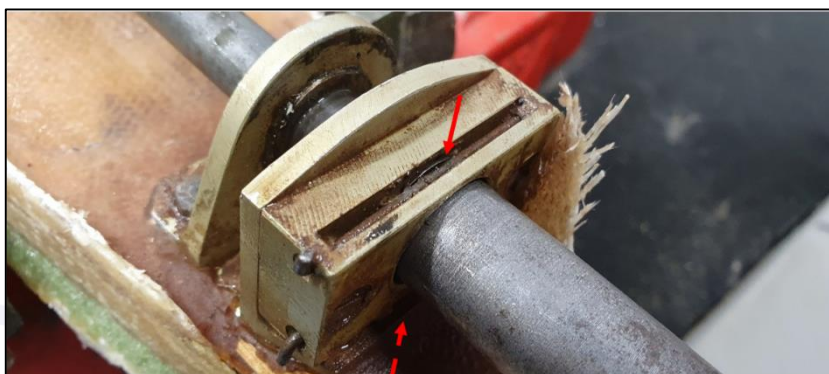
Já na Figura 17, a cabeça/corpo do pino alcança o batente, encontrando-se o sistema travado. Destacam-se as ranhuras da cabeça do pino encaixados na mola.

Figura 17 - Encaixe do pino na estrutura do estabilizador vertical.

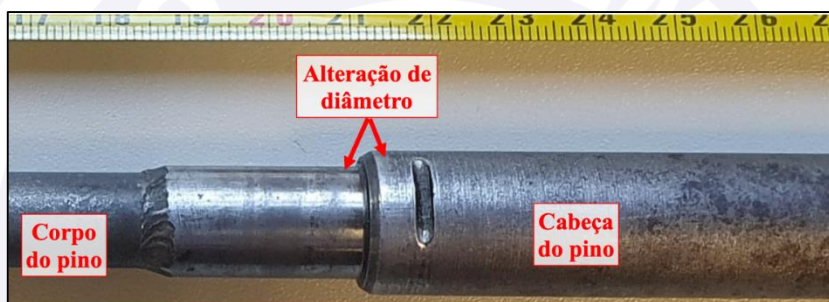
Figura 19 - Alteração de diâmetro cabeça/corpo do pino (escala em milímetros).

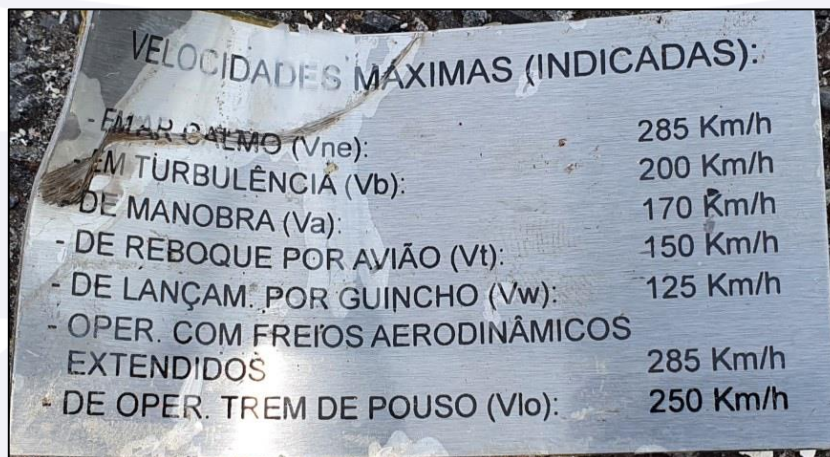
Figura 20 - Plaqueta com as limitações das velocidades máximas indicadas.

Analisando-se os gravadores existentes na aeronave, havia registros de velocidades entre 308 e 321 km/h, antes do início do *looping*, o que indica que, nesse momento, a operação da aeronave era realizada com uma velocidade indicada acima dos limites estabelecidos para a operação.

Houve uma inadequada aplicação dos comandos ao se permitir que o limite da velocidade indicada fosse ultrapassado nos momentos anteriores ao início do *looping*, o que pode ter contribuído para a soltura do pino de fixação do estabilizador horizontal.
