**RELATÓRIO FINAL**  
**I-094/CENIPA/2020**

<b>OCORRÊNCIA:</b>	<b>INCIDENTE</b>
<b>AERONAVE:</b>	<b>PT-RGV</b>
<b>MODELO:</b>	<b>EMB 820C</b>
<b>DATA:</b>	<b>03AGO2020</b>

O presente Relatório Final refere-se ao incidente com a aeronave PT-RGV, modelo EMB-820C Carajá, ocorrido em 03AGO2020, classificado como “[SCF-NP] Falha ou mau funcionamento de sistema/componente | Com trem de pouso”.

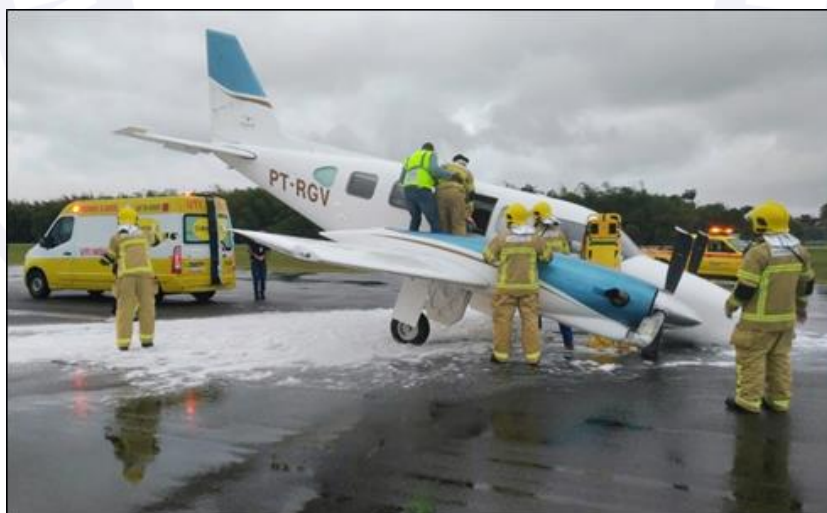
Figura 1 - Imagem da aeronave após a parada sobre a pista.

A aeronave teve danos limitados às hélices e à parte inferior da fuselagem dianteira.

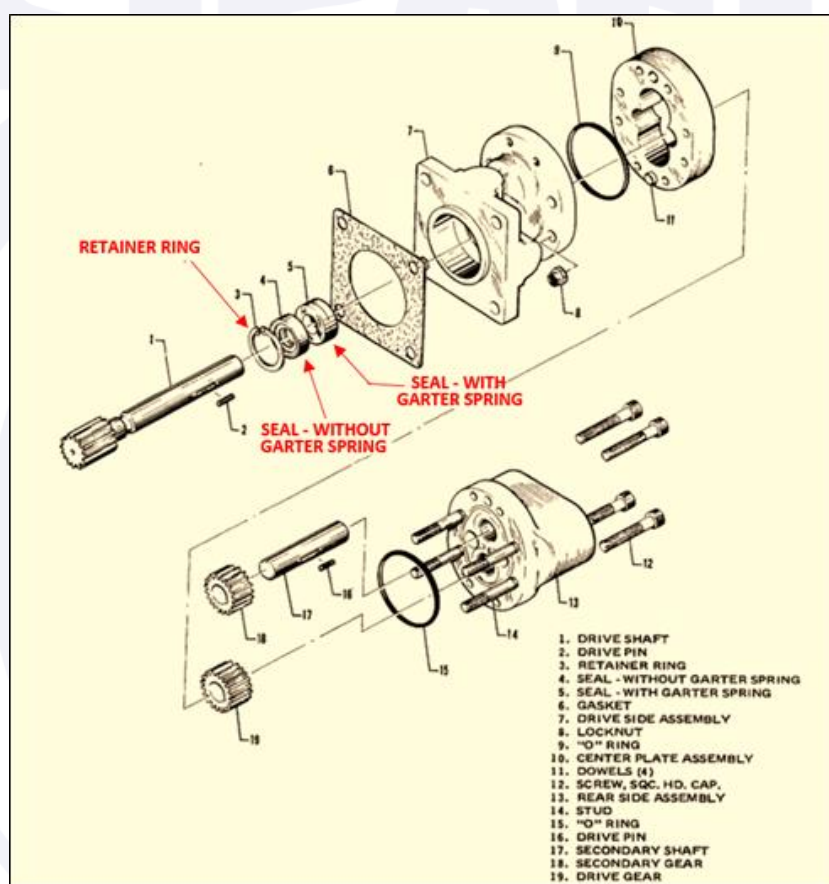
Essa bomba foi removida e inspecionada visualmente, sendo constatado que o anel de travamento (*Retainer Ring*) estava deslocado de sua sede.

O *Retainer Ring* da bomba hidráulica tinha como função mecânica travar os *Seal - Without Garter Spring* e *Seal - With Garter Spring* em suas sedes (Figura 11).

Figura 11 - Vista dos componentes da bomba hidráulica principal.

Esses selos (*Seal - Without Garter Spring* e *Seal - With Garter Spring*) tinham como função reter o fluido hidráulico na bomba, impedindo um vazamento durante seu funcionamento.

No curso da investigação, os exames realizados na bomba hidráulica mecânica do motor esquerdo mostraram que ela apresentava sinais de vazamento de fluido e que o anel de travamento (*Retainer Ring*) estava deslocado de sua sede.

Considerando que a função do *Retainer Ring* era travar o *Seal - Without Garter Spring* e o *Seal - With Garter Spring* em suas sedes e que esses componentes eram responsáveis por reter o fluido hidráulico na bomba, concluiu-se que o deslocamento do *Retainer Ring* resultou em um vazamento do fluido do sistema pelo dreno da bomba hidráulica esquerda devido ao deslocamento dos *seals* mencionados para fora de suas sedes.

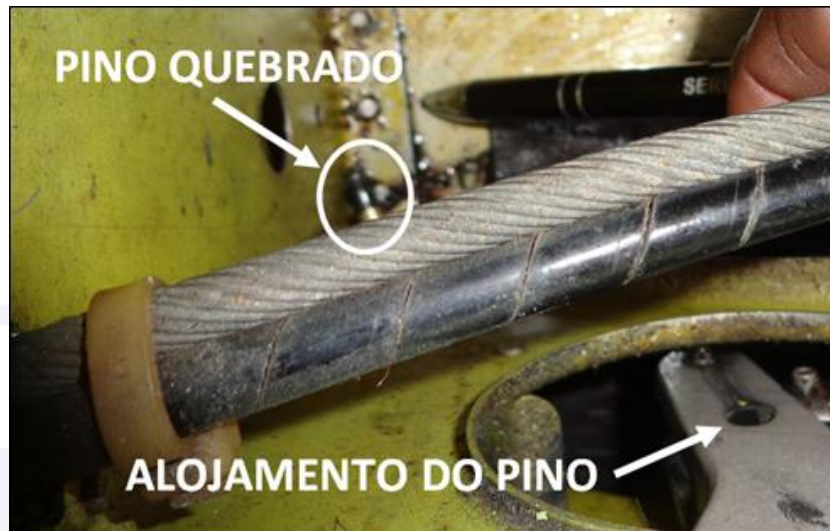
O exame do mecanismo de acionamento da bomba hidráulica manual mostrou que o pino *Quick Click* PN 757497 estava fraturado (Figura 12).

Figura 12 - Pino encontrado fora do alojamento.

O *Quick Click* tinha como função conectar o conjunto da alavanca de acionamento à estrutura da bomba manual de emergência, funcionando como um eixo/ponto de apoio. A quebra desse componente tornou a bomba de emergência inoperante.

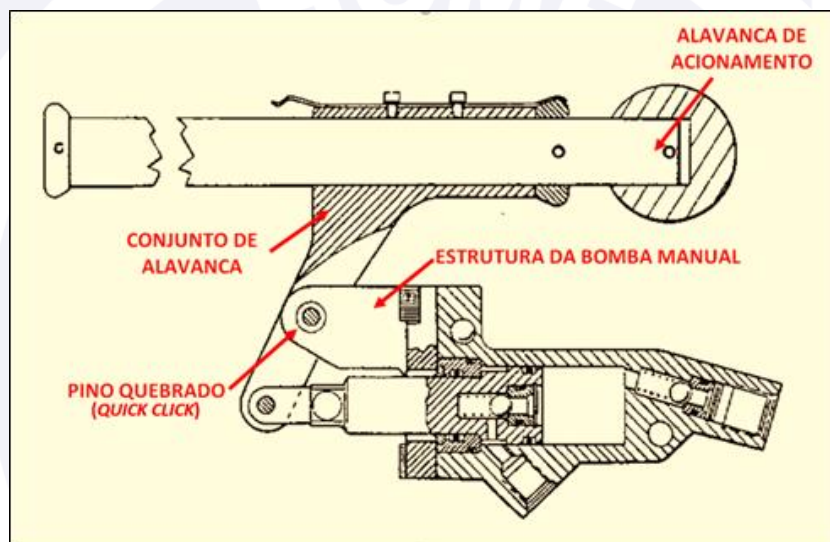
Figura 13 - Desenho esquemático da bomba hidráulica manual de emergência.

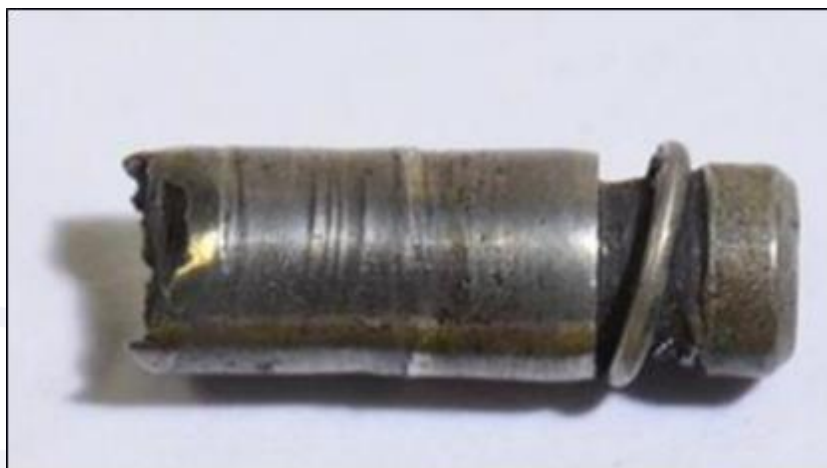
O *Quick Click* foi enviado ao Departamento de Ciência e Tecnologia Aeroespacial (DCTA), onde foi analisado na Divisão de Materiais (AMR) do Instituto de Aeronáutica e Espaço (IAE) (Figura 14).

Figura 14 - Imagem do pino *Quick Click* PN 757497 fraturado.

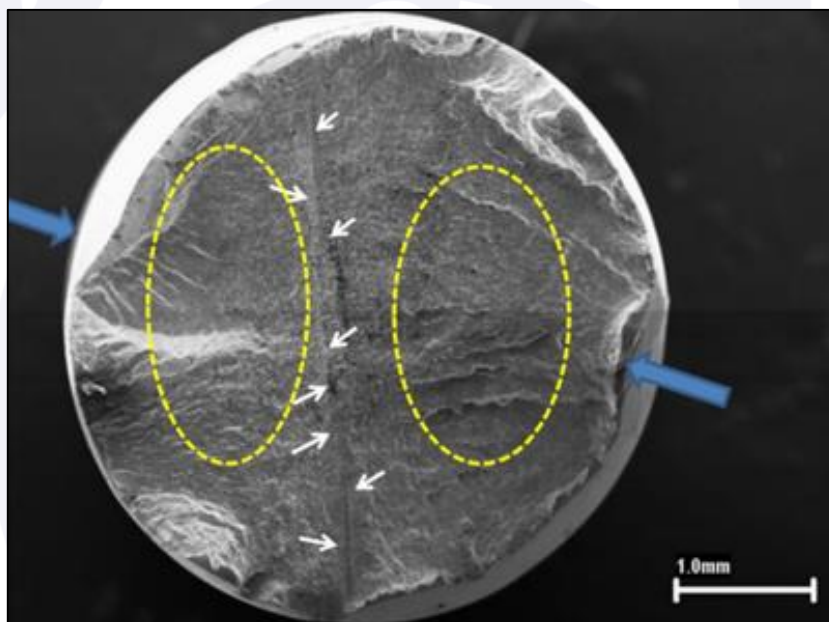
A partir de exames via Microscopia Eletrônica de Varredura (MEV), foi possível identificar uma superfície de fratura com oxidação superficial posterior ao evento da quebra e também características de fratura associada à fadiga (Figura 15).

Figura 15 - Imagens obtidas a partir de MEV.

Havia duas regiões de início de trinca (setas azuis), diametralmente opostas, que coincidiam com as deformações plásticas observadas na lateral do pino. A propagação das trincas se deu em direção ao centro do pino. Devido à oxidação generalizada da superfície, ocorrida posteriormente ao rompimento (representada na figura por duas elipses amarelas), permaneceram visíveis apenas as marcas de fadiga no centro da peça (setas brancas).

Considerando que o relatório emitido pela AMR informava que havia duas regiões de início de trinca diametralmente opostas, que coincidiam com deformações plásticas observadas na lateral do pino, que a propagação das trincas se deu em direção ao centro do item e que esse processo só foi identificado em um exame de MEV, é possível que os procedimentos estabelecidos no manual de serviços não permitissem identificar o mecanismo de fadiga observado pelos técnicos da AMR, uma vez que eles previam inspeções visuais do conjunto quanto à corrosão.
