COMANDO DA AERONÁUTICA
CENTRO DE INVESTIGAÇÃO E PREVENÇÃO DE
ACIDENTES AERONÁUTICOS

RELATÓRIO FINAL
A-172/CENIPA/2018

OCORRÊNCIA:	ACIDENTE
AERONAVE:	PT-U11
MODELO:	EMB-202
DATA:	20NOV2018

Durante um voo de aplicação de ureia em lavoura de arroz, a mesa inferior da longarina da semiasa esquerda se rompeu, acarretando uma alteração no diedro e a consequente perda de controle da aeronave, levando-a a colidir contra o solo.

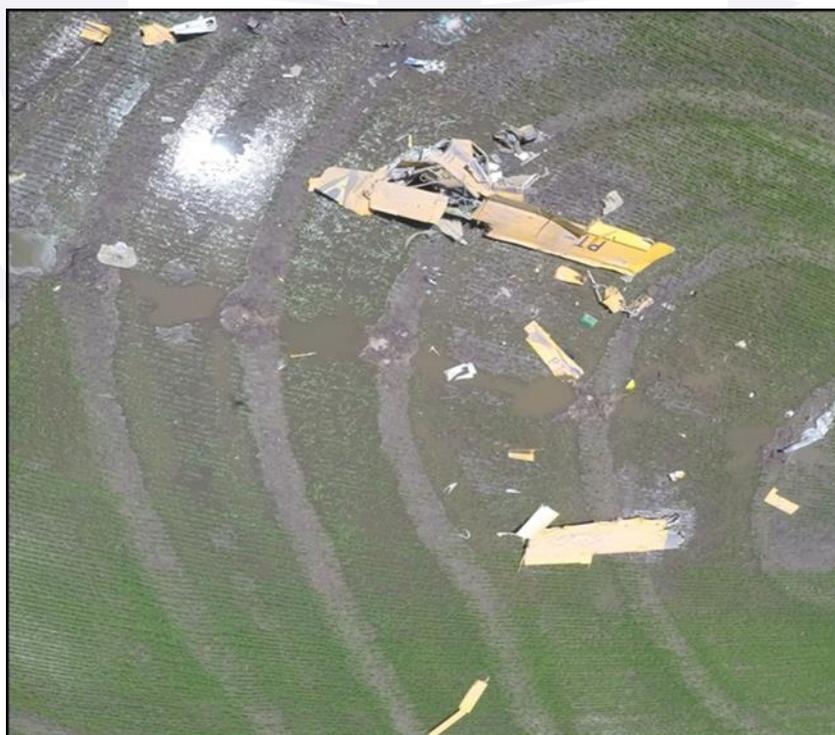
A aeronave ficou destruída após o impacto (Figura 1).

Figura 1 - Aeronave PT-UII após o impacto.

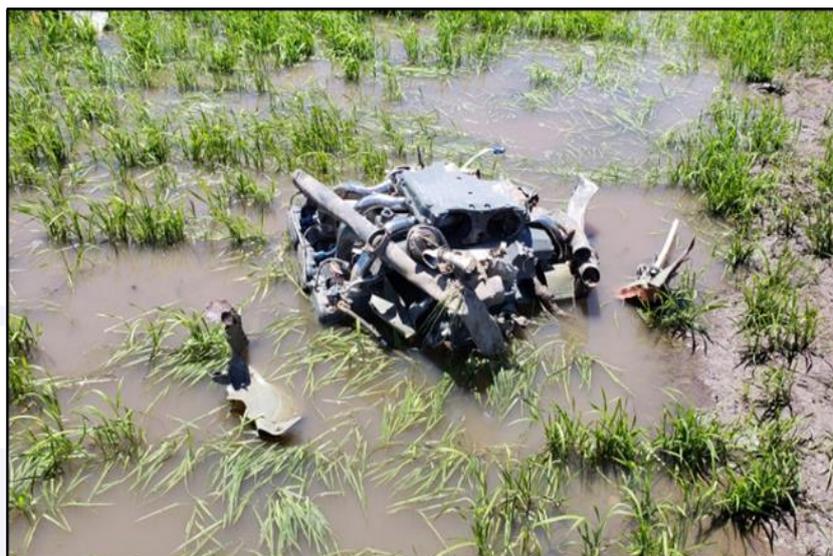
Após o impacto, o motor se despreendeu da aeronave e foi arremessado por 30 m de distância à frente. A condição em que o motor foi encontrado pode ser visualizada por meio da Figura 3.

Figura 3 - Vista do motor após o impacto da aeronave contra o solo.

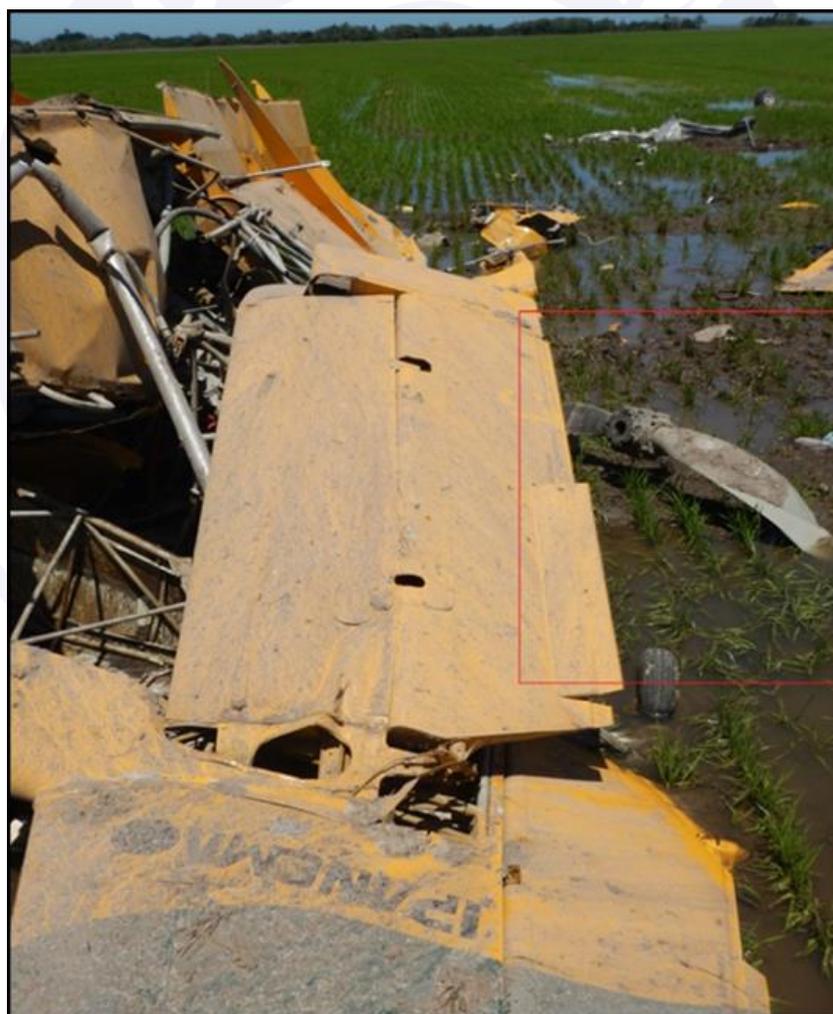
A hélice foi encontrada próxima à aeronave, conforme indicado na Figura 4. A semiasa esquerda estava a 15 m dos destroços.

Figura 4 - Vista da aeronave e da hélice.

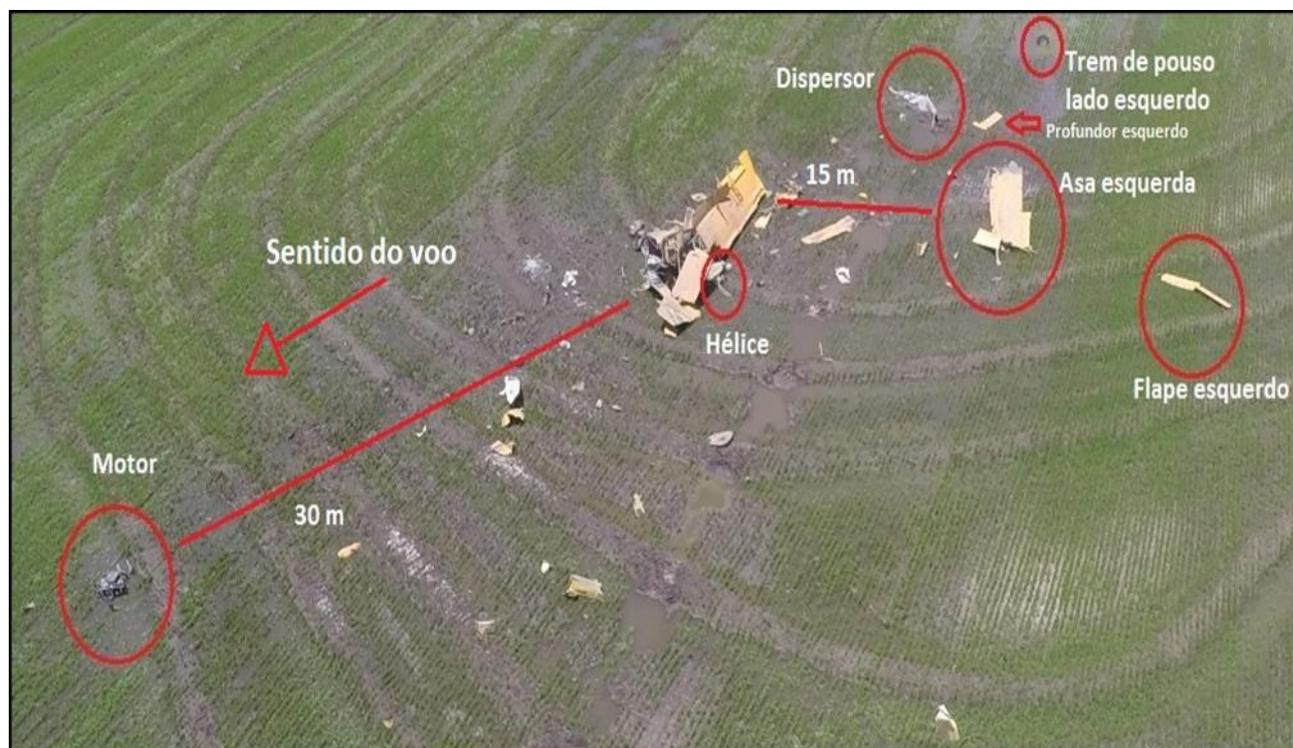
A distribuição dos destroços mais significativos da aeronave pode ser observada por meio da Figura 5. Nota-se a perna esquerda do trem de pouso principal como primeiro componente no rastro de distribuição dos destroços, a semiasa esquerda distante 15 m do conjunto de destroços da fuselagem e, também, o motor da aeronave posicionado no alinhamento que indica o sentido do voo.

Figura 5 - Distribuição dos destroços mais significativos.

A análise do sítio do acidente permitiu evidenciar que a aeronave impactou contra o solo, desenvolvendo grande energia. O grau de deformação de alguns componentes da aeronave sugere que ela estava com inclinação de asa para a esquerda e em atitude de voo descendente no momento do impacto.

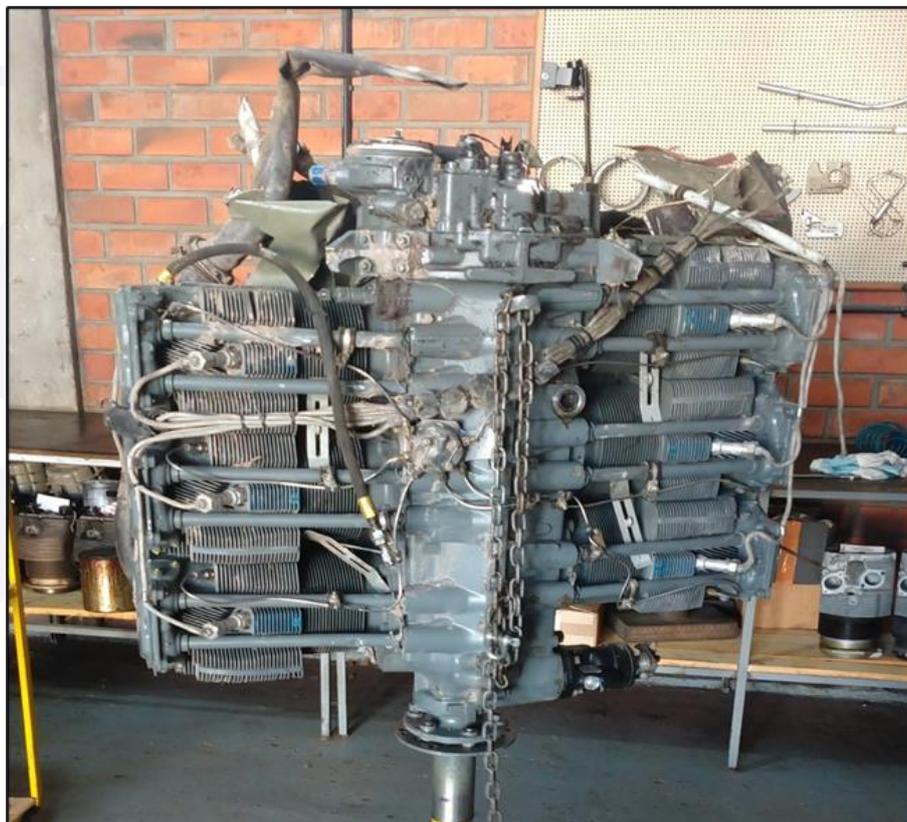
Figura 6 - Vista do motor da aeronave.

O sistema de lubrificação foi desmontado e não apresentava anormalidades. Não foram detectados danos provenientes de ausência de lubrificação. As bronzinas dos mancais e das bielas estavam em bom estado de conservação e os componentes internos estavam devidamente lubrificadas.

Os cilindros, pistões, bielas, eixo do comando de válvulas e eixo de manivelas do motor também se encontravam em bom estado de conservação.

Sendo assim, não foram encontradas discrepâncias que pudessem ter comprometido o funcionamento normal do motor. As evidências encontradas indicaram que o motor não apresentava problemas mecânicos e que estava desenvolvendo potência no momento do impacto.

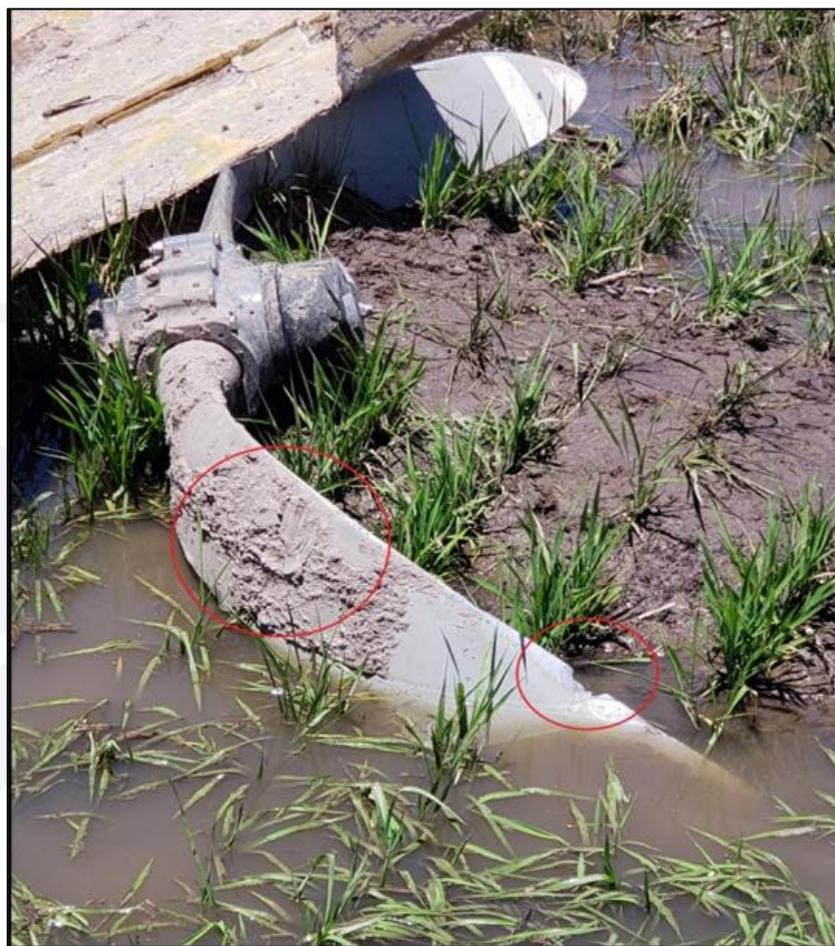
A inspeção visual da hélice evidenciou a presença de riscos transversais em uma das pás, indicando movimento de rotação da pá de hélice no instante do impacto. Também, pôde-se verificar a existência de uma moossa no bordo de ataque (Figura 7).

Figura 7 - Marcas transversais e moessa na pá da hélice.

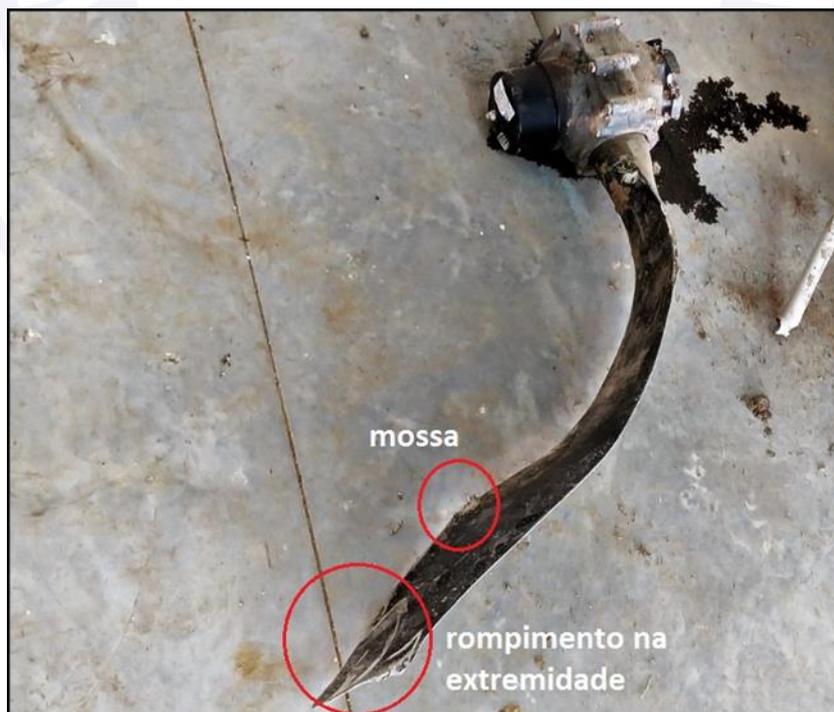
Houve o dobramento para a frente de uma das pás de hélice, além do rompimento da extremidade da outra (Figura 8). Tais evidências sinalizaram que o motor estava desenvolvendo potência no momento do impacto contra o solo.

Figura 8 - Rompimento da extremidade da pá, moessa e dobramento voltado para a frente.

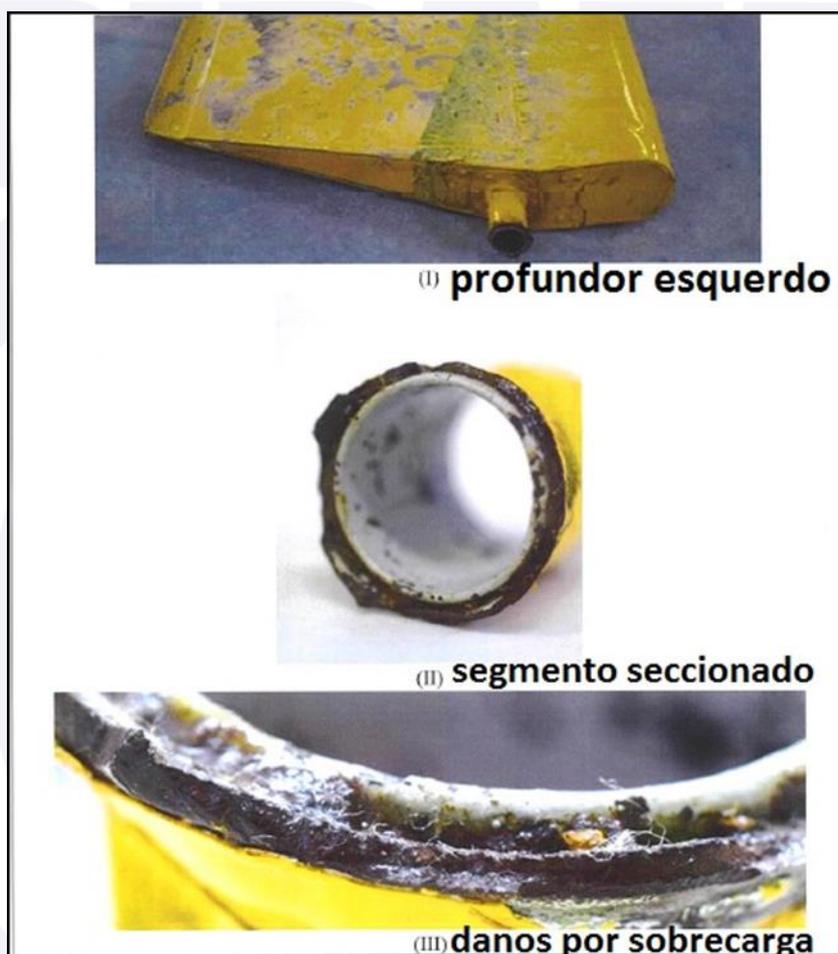
Durante a coleta de dados nos destroços, verificou-se que o painel esquerdo do profundor havia se desprendido da fuselagem e que o tubo de torção apresentava sinais de corrosão na área onde se rompeu. Isso levantou a suspeita de que o tubo de torção poderia ter se rompido durante o voo, no entanto, uma análise em laboratório mais detalhada revelou que o tubo apresentava características típicas de fratura por sobrecarga, indicando que, a despeito da presença de sinais de corrosão, o seu seccionamento se deu em decorrência do impacto (Figura 9).

Figura 9 - Vista dos danos por sobrecarga no tubo de torção do profundor esquerdo.

O painel esquerdo do profundor se despreendeu da fuselagem e o tubo de torção apresentava sinais de corrosão na área onde se rompeu, no entanto, uma análise em laboratório revelou que o tubo apresentava características típicas de fratura por sobrecarga, indicando que, a despeito da presença de sinais de corrosão, o seu seccionamento se deu em decorrência do impacto.

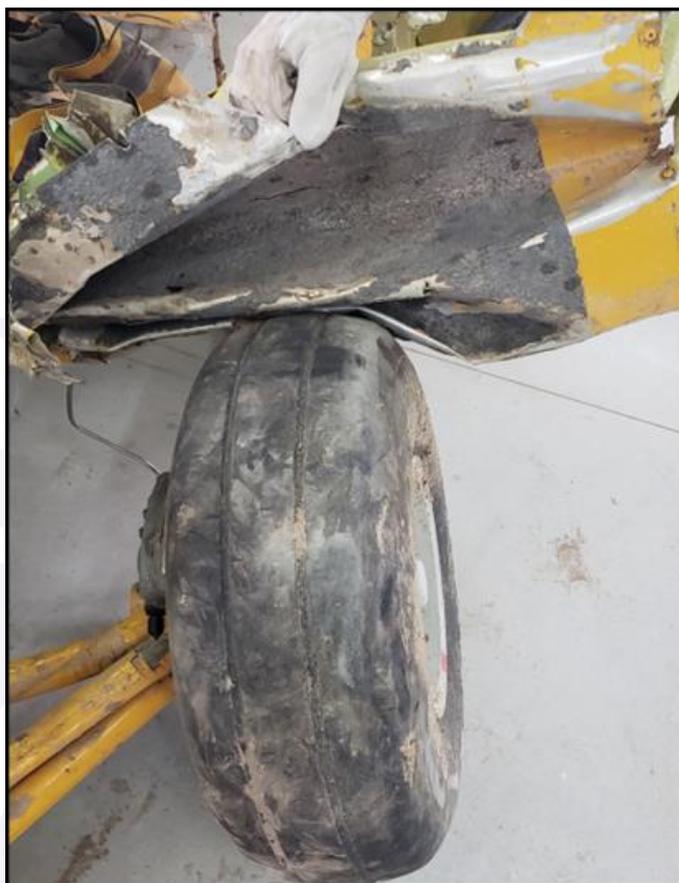
Uma deformação ocasionada pelo contato do pneu do trem de pouso esquerdo contra a semiasa esquerda indicou que esta permaneceu acoplada à fuselagem até o momento do impacto da aeronave contra o solo e que, portanto, não se desprendeu em voo (Figura 10).

Figura 10 - Deformação causada na semiasa esquerda da aeronave.

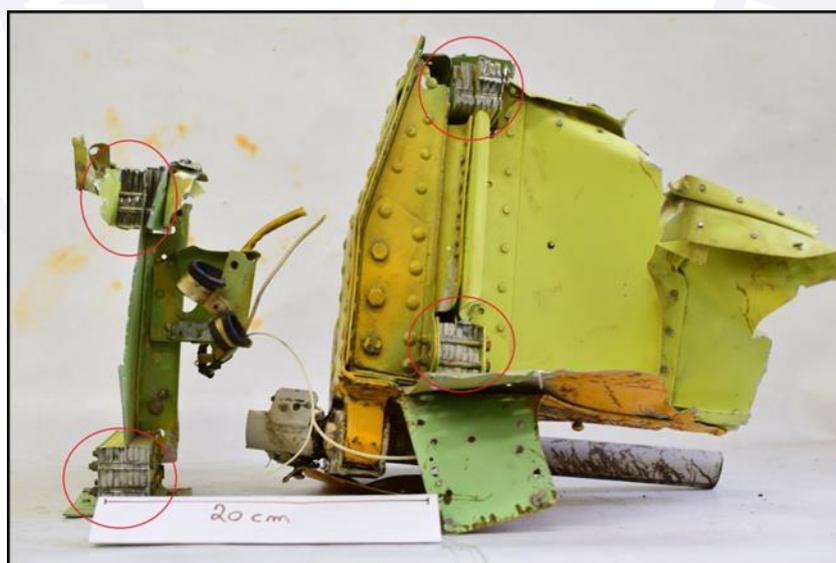
Dadas as características da fratura da longarina da semiasa esquerda, a qual fraturou na região da junção com a fuselagem, as mesas estruturais que se romperam foram preservadas para análise em laboratório.

Com relação à semiasa esquerda, foram segregadas as mesas (inferior e superior) da longarina principal (Figura 11).

Figura 11 - Vista das mesas seccionados da longarina principal da semiasa esquerda.

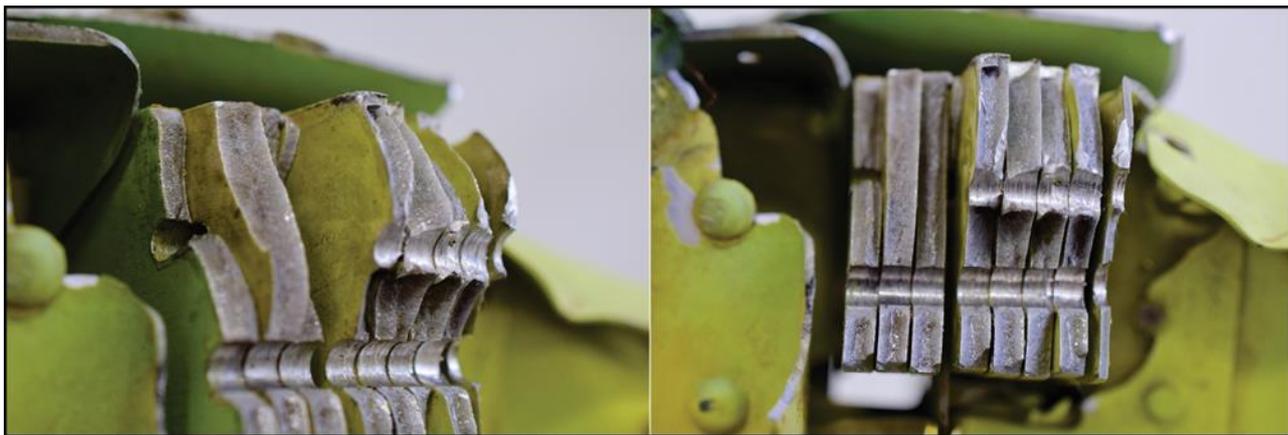
Por meio de inspeção visual, pôde-se verificar que a mesa superior da longarina apresentou fratura típica de falha por sobrecarga (Figura 12).

Figura 12 - Vistas lateral e frontal da mesa superior da longarina com características típicas de fratura por sobrecarga.

Assim, os resultados dos exames visuais e estereoscópicos evidenciaram que a fratura da mesa superior da longarina da semiasa esquerda decorreu da sobrecarga provocada pelo impacto da aeronave contra o solo.

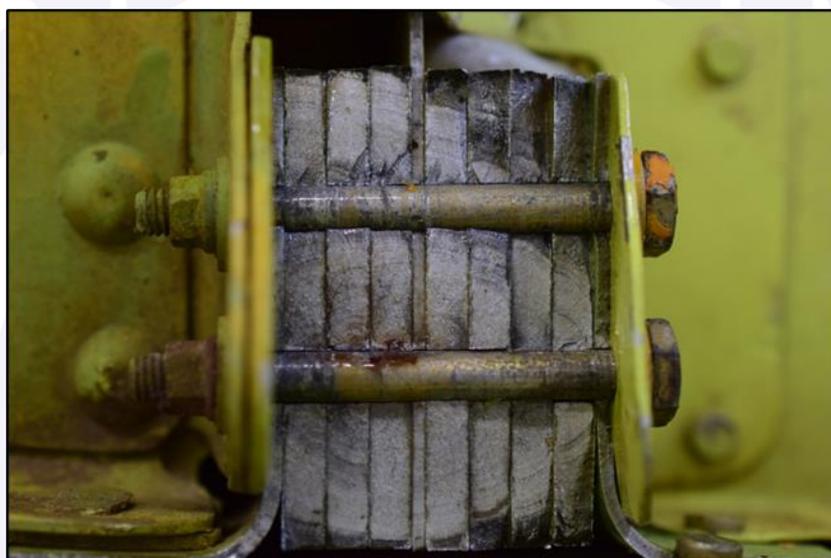
A mesa inferior, por sua vez, apresentou fratura típica de falha por fadiga. A Figura 13 apresenta a região com marcas de praia (indicativas de fadiga) e pontos de corrosão.

Figura 13 - Marcas de praia na mesa inferior da longarina.

Considerando essa existência de uma condição latente de fadiga do seguimento inferior da longarina, conclui-se que, em algum momento do seu ciclo de vida, houve a nucleação de trincas de fadiga ao redor do primeiro e segundo furos de 3/16 pol do conjunto de chapas da mesa da longarina da semiasa esquerda, as quais se propagaram até que a resistência estrutural remanescente não fosse suficiente para suportar as cargas do voo e, com isso, houve a fratura da mesa inferior da longarina asa.

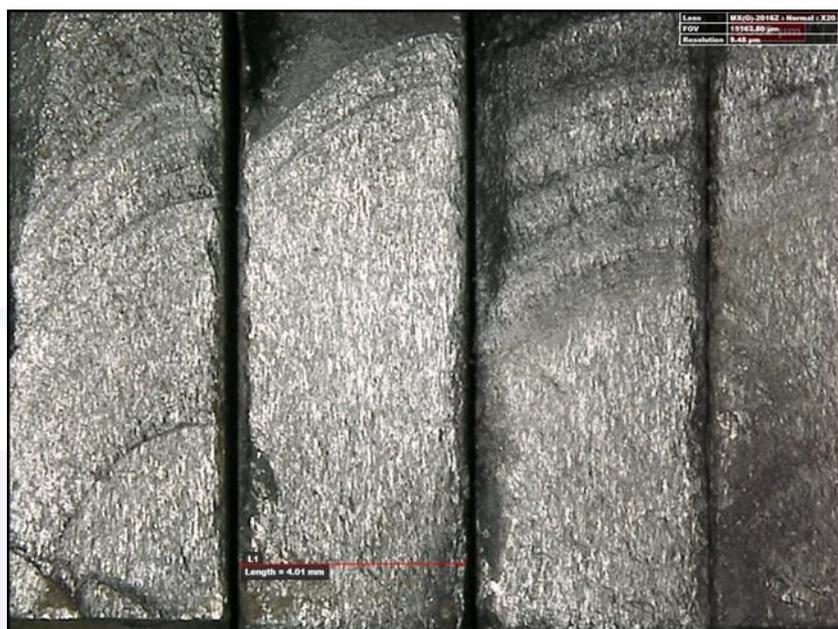
Por meio de exames estereoscópicos da mesa inferior da longarina, foi possível identificar a presença de fadiga em quase toda a superfície da fratura (Figura 14).

Figura 14 - Detecção de fadiga, por meio de estereoscopia, na mesa inferior da longarina.

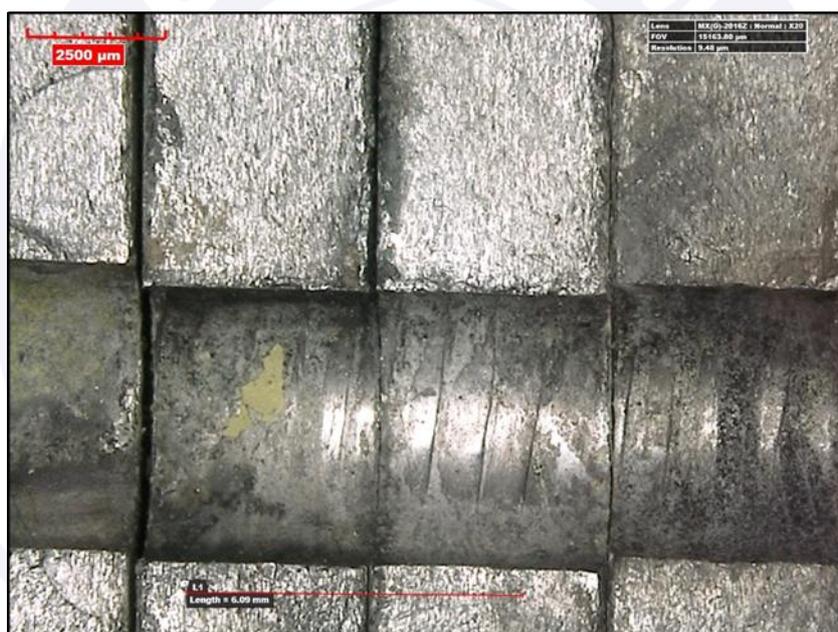
Também se verificou a existência de ranhuras no interior dos furos da longarina provocadas pelo rosqueamento dos pinos de fixação (Figura 15).

Figura 15 - Ranhuras no interior dos furos de 3/16 pol de diâmetro da longarina provocadas pelo rosqueamento dos pinos de fixação.

Não foi possível identificar o momento exato da nucleação da trinca nem sua causa raiz, contudo, sabe-se que a existência de corrosão internamente ao furo e a existência das marcas de ferramentas deixadas por procedimento inadequado de manutenção contribuíram para o surgimento das trincas de fadiga.

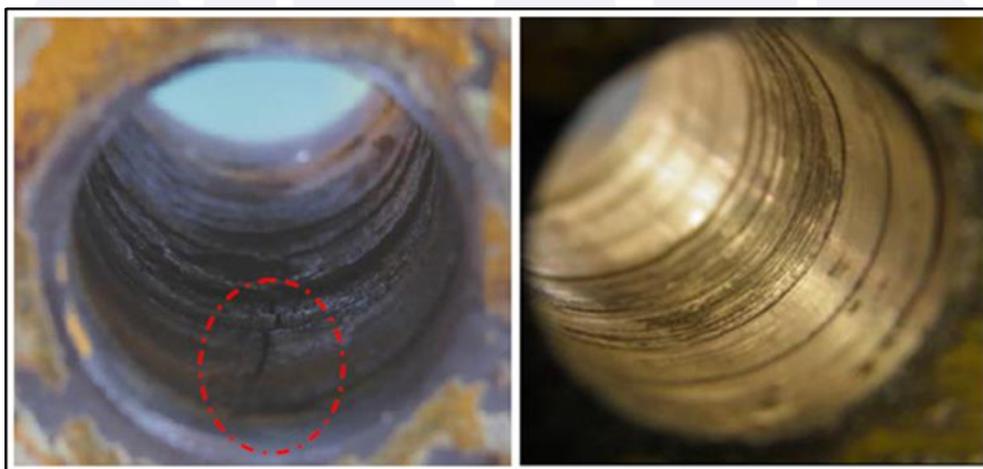
Figura 20 - Detalhamento de trinca (esquerda) e riscos internos (direita) nas paredes internas de furos de ½ pol. Fonte: BS 200-057-0008.

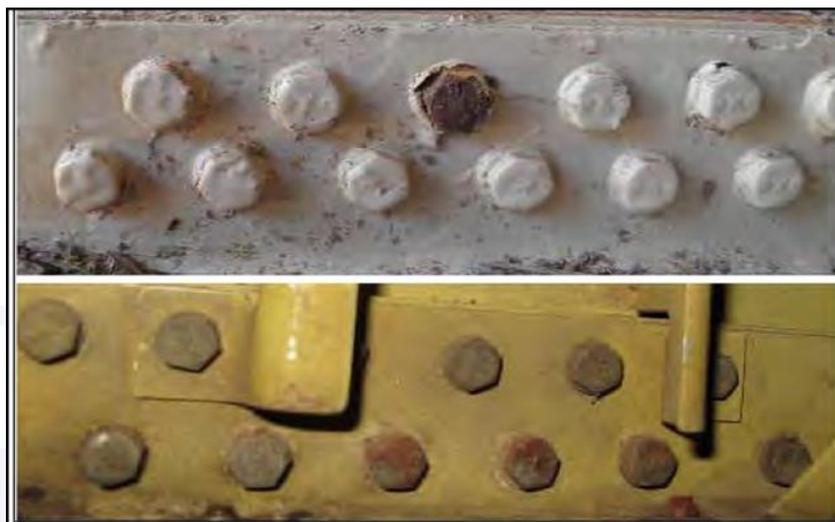
Figura 22 - Parafusos de 3/16 pol com corrosão. Fonte: BS 200-057-A007.

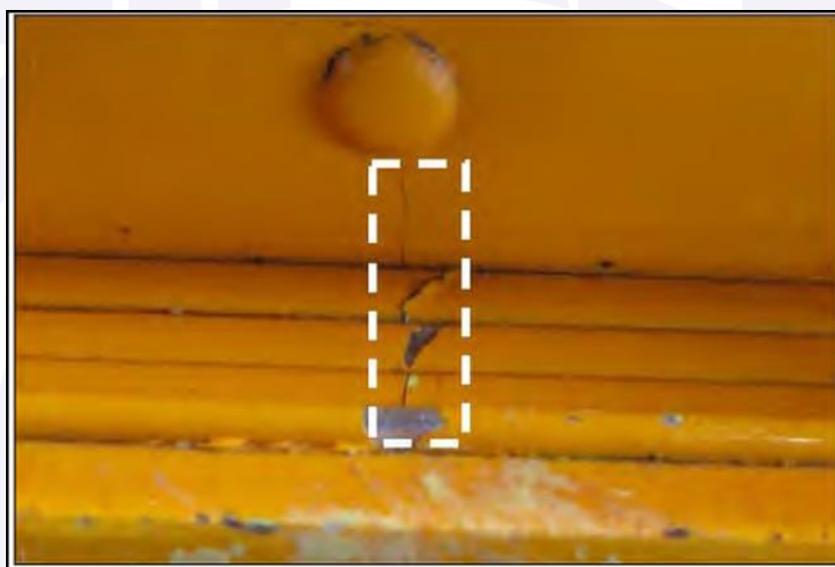
Figura 23 - Face superior das chapas da mesa inferior e alma da longarina com trincas evidentes. Fonte: BS 200-057-A007.
