**RELATÓRIO FINAL**  
**A-188/CENIPA/2018**

<b>OCORRÊNCIA:</b>	<b>ACIDENTE</b>
<b>AERONAVE:</b>	<b>PT-UIQ</b>
<b>MODELO:</b>	<b>EMB-202</b>
<b>DATA:</b>	<b>14DEZ2018</b>

O presente Relatório Final refere-se ao acidente com a aeronave PT-UIQ, modelo EMB-202, ocorrido em 14DEZ2018, classificado como “[LALT] Operação a baixa altitude”.

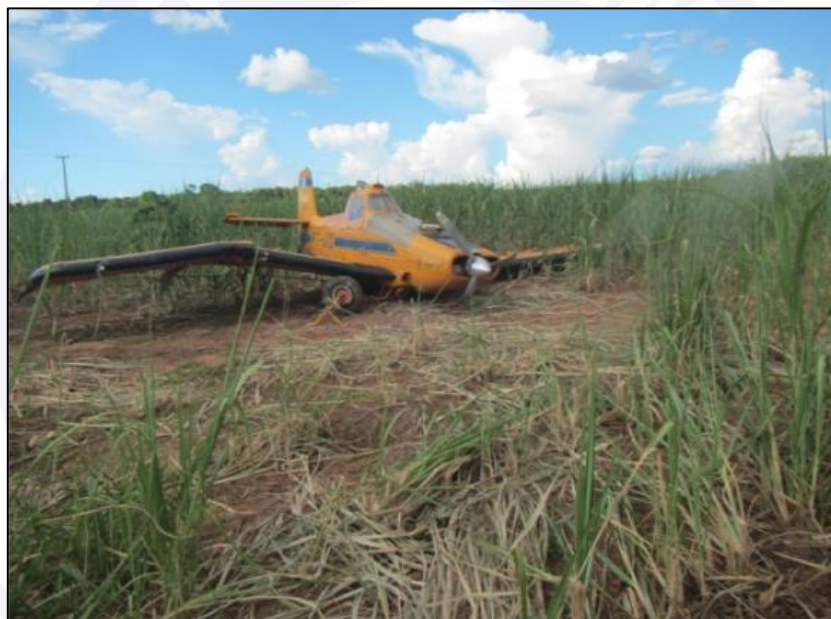
Figura 1 - Vista frontal da aeronave após o acidente.

A aeronave teve danos substanciais. Houve o colapso do trem de pouso principal e danos nas asas, motor e hélice.

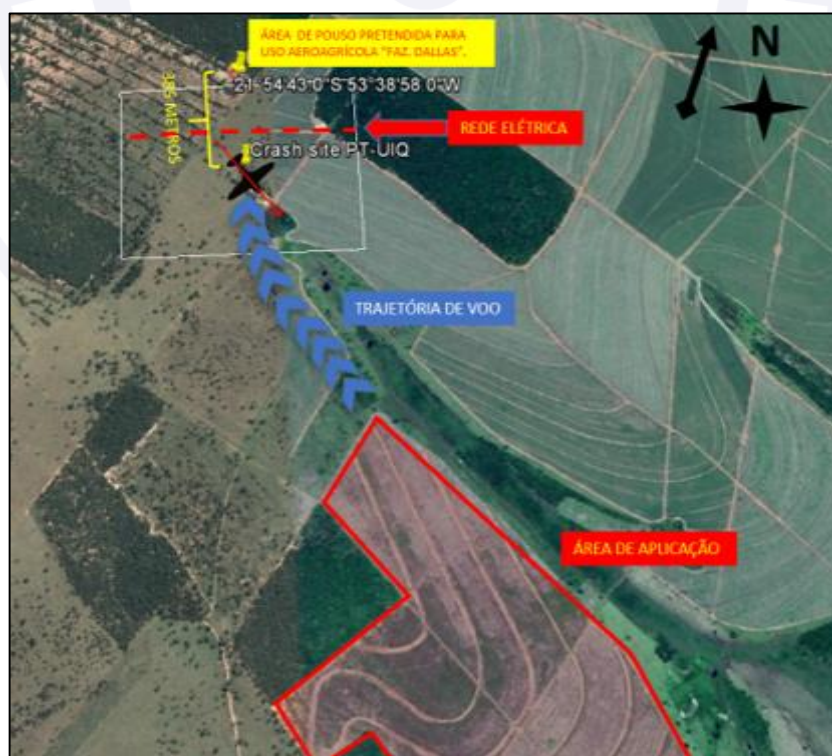
As informações que foram levantadas, durante a Ação Inicial, indicaram que a aeronave realizou o pouso forçado a, aproximadamente, 385 m do local de intenção de pouso pretendido, tendo percorrido aproximadamente 8 m no solo e girado 165° à direita, em torno de seu eixo vertical, parando com proa 195°, conforme a Figura 2.

Figura 2 - Croqui da ocorrência. Fonte: Adaptado Google Earth.

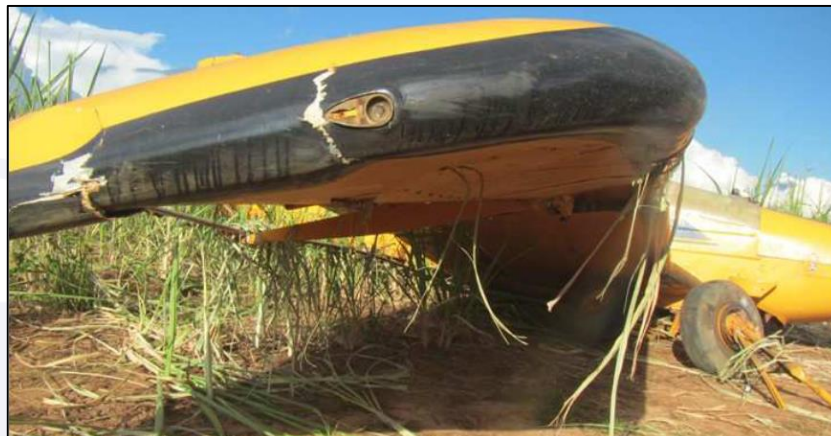
Durante a Ação Inicial, observou-se, também, que o Trem de Pouso Principal Esquerdo (TDPE) colapsou e foi encontrado, de acordo com observadores, à frente da aeronave (Figura 3).

Figura 3 - TDPE que foi encontrado à frente da aeronave.

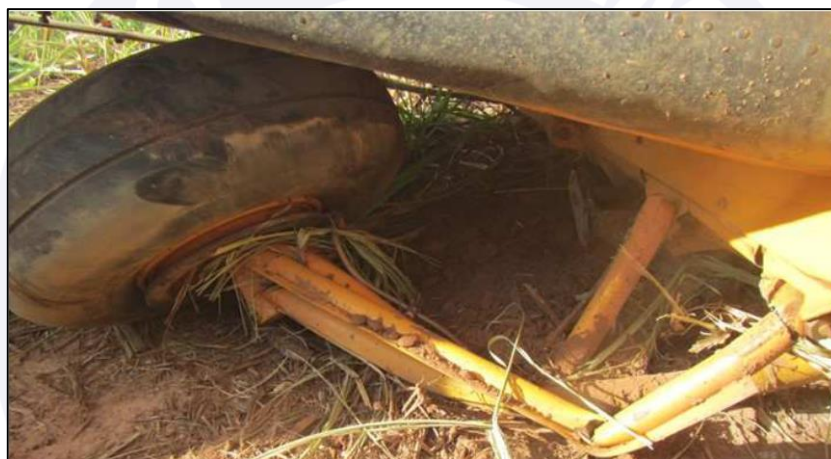
Já o Trem de Pouso Principal Direito (TDPD) também colapsou, porém, manteve-se conectado à aeronave, ficando calçado entre a região próxima à raiz do intradorso da asa direita da aeronave e o solo, conforme é possível verificar na Figura 4.

Figura 4 - Vista do TDPD conectado à aeronave.

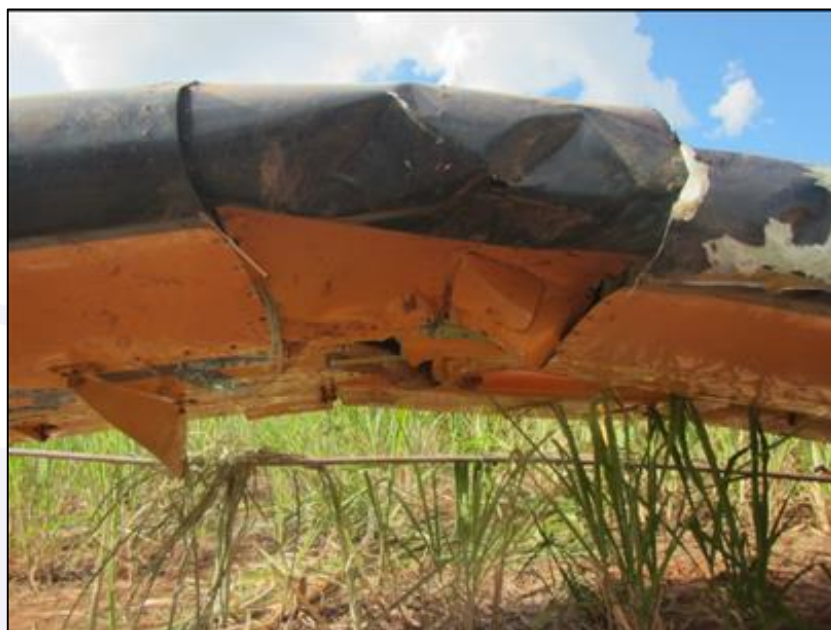
Também, foi observado que a asa direita apresentava marcas de impacto no farol de pouso, bem como na região central do bordo de ataque e intradorso, conforme indica a Figura 5.

Figura 5 - Marcas de impacto na região do bordo de ataque da asa direita.

Nos exames realizados no DCTA constatou-se a presença de fraturas típicas de sobrecarga na asa direita e foram identificadas no bordo de ataque duas marcas de impacto, possivelmente simultâneas.

Em uma situação como essa, de danos no perfil da asa (intradorso e bordo de ataque na direção da região que compreende o aileron e o flape), o fluxo de ar passaria a ser turbilhonado ao longo do perfil, diminuindo a sustentação da asa e comprometendo a efetividade do aileron e dos flapes.

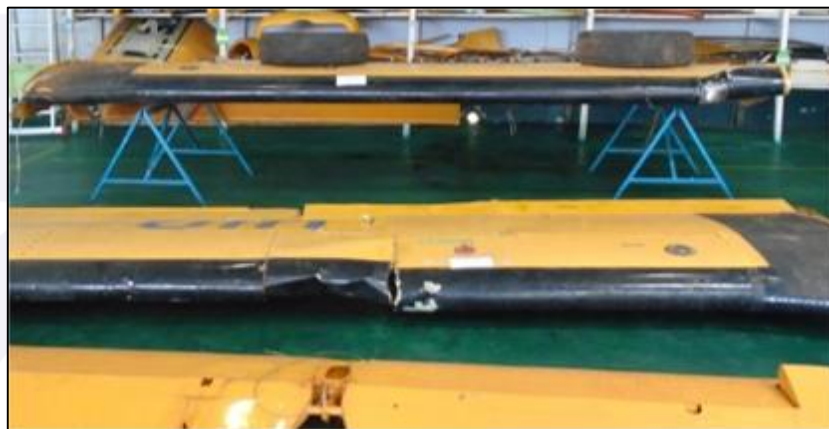
O IAE relatou que no exame visual realizado, constatou-se a presença de fraturas típicas de sobrecarga na asa.

A Figura 6 apresenta uma vista geral da asa e a Figura 7 uma vista do bordo de ataque da asa, onde observa-se a direção da ação de dois impactos, possivelmente simultâneos, representada pelas setas brancas.

Figura 6 - Vista geral da asa.

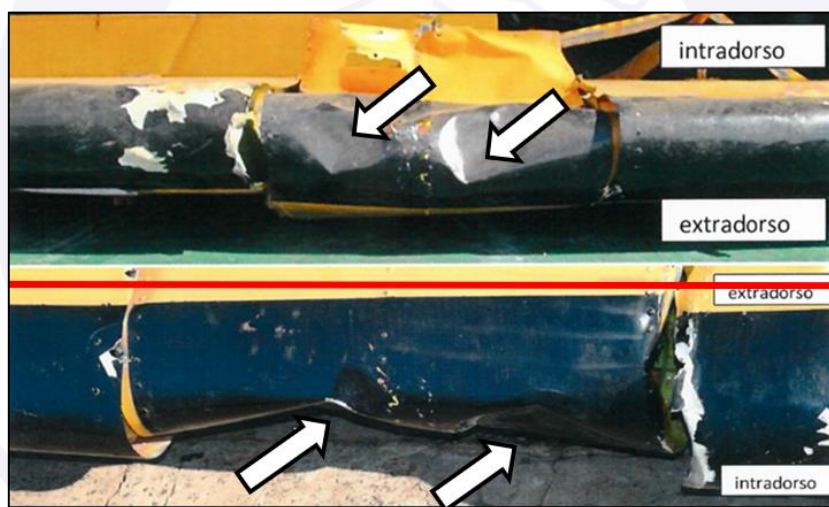
Figura 7 - Vista do bordo de ataque da asa e marcas de impacto.

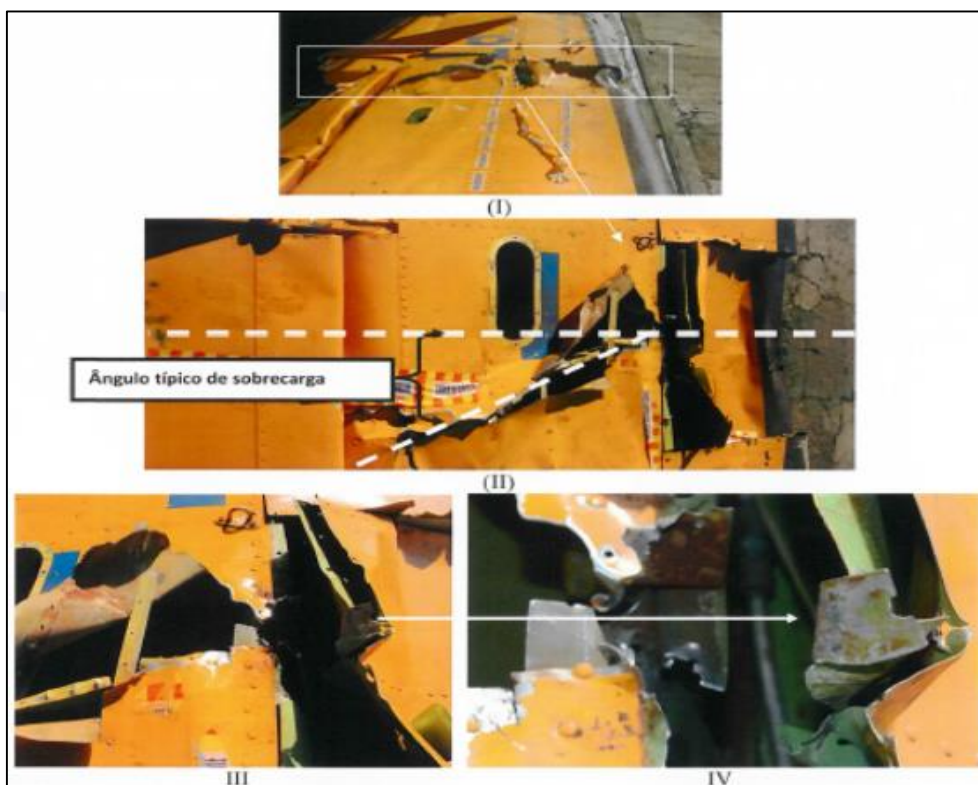
Observou-se, também, conforme a Figura 8 (I e II), uma fratura a partir do intradorso, que ocorreu com angulação tendendo a  $45^\circ$ , típica de sobrecarga, conforme mostram as linhas brancas pontilhadas. Na Figura 8 (III e IV), tem-se o detalhe da região onde começou a fratura em ângulo e o detalhe da haste, com características de sobrecarga devido ao impacto, sendo que este, por sua vez (na haste), ocasionou a fratura em ângulo.

Figura 8 - Detalhes da fratura em ângulo da asa.

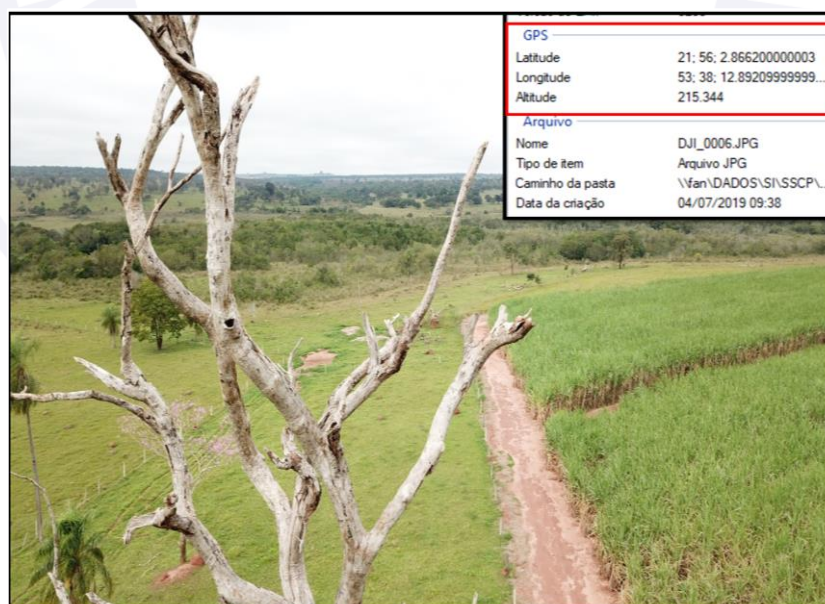
As fotos de uma árvore contra a qual a aeronave poderia ter colidido durante o voo de aplicação foram georreferenciadas, conforme mostra a Figura 9.

Figura 9 - Foto de uma árvore localizada na lateral da área de aplicação.

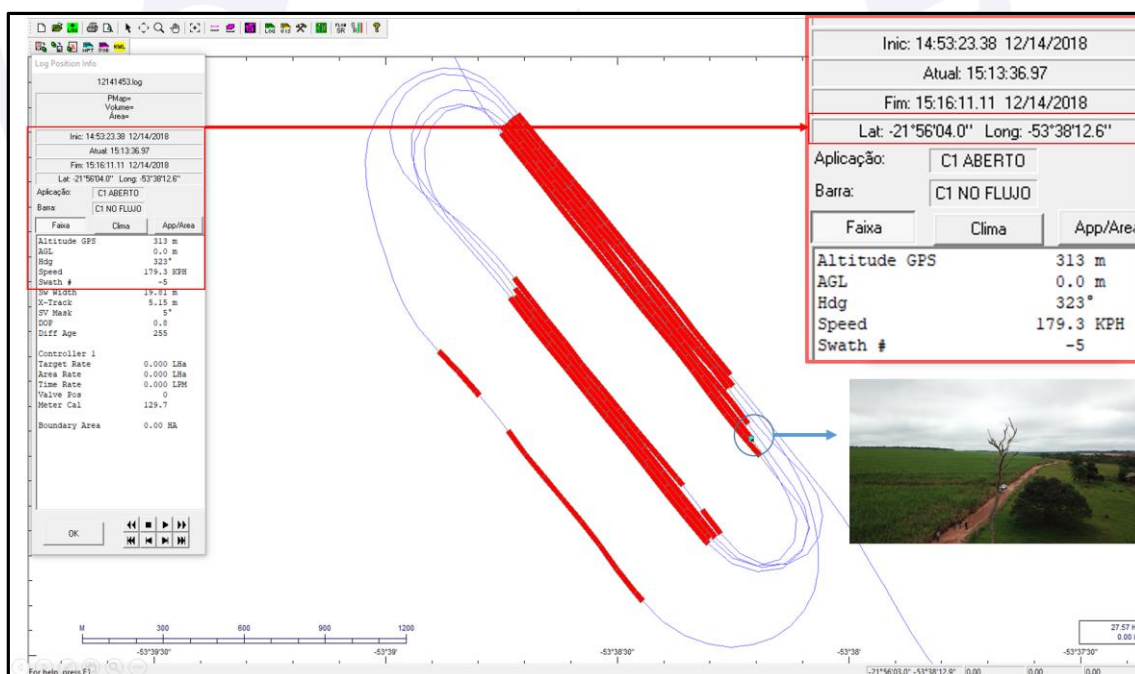
Analisando-se as trajetórias da aplicação de defensivo agrícola no voo em questão (especificamente o ponto próximo ao das coordenadas da árvore) e cruzando-se a informação das coordenadas do possível obstáculo contra a qual a aeronave pode ter colidido (21°56'2.8"S, 56°38'12.9"W *versus* 21°56'04.0"S, 53°38'12.6"W), constatou-se que o obstáculo se encontrava praticamente coincidente com o eixo da trajetória de aplicação.

A Figura 10 mostra as trajetórias gravadas pelo sistema de DGPS, com a gravação congelada no início de um dos tiros finais de aplicação em uma das pernas, na qual se observa que a aeronave realizou sobrevoos muito próximos à árvore apresentada na Figura 11.

Figura 10 - Trajetória da aplicação em relação à árvore.
