**COMANDO DA AERONÁUTICA**  
**CENTRO DE INVESTIGAÇÃO E PREVENÇÃO DE**  
**ACIDENTES AERONÁUTICOS**

**RELATÓRIO FINAL SIMPLIFICADO**

DADOS DA OCORRÊNCIA								
DATA - HORA		INVESTIGAÇÃO		SUMA Nº				
10JUL2021 - 13:55 (UTC)		SERIPA II		IG-088/CENIPA/2021				
CLASSIFICAÇÃO		TIPO(S)		SUBTIPO(S)				
INCIDENTE GRAVE		[ARC] CONTATO ANORMAL COM A PISTA		NIL				
LOCALIDADE		MUNICÍPIO		UF	COORDENADAS			
AERÓDROMO TERRAVISTA (SBTV)		PORTO SEGURO		BA	16°32'29" S 039°06'29" W			
DADOS DA AERONAVE								
MATRÍCULA		FABRICANTE		MODELO				
PP-BLK		TEXTRON AVIATION		B200GT				
OPERADOR			REGISTRO		OPERAÇÃO			
A.R.G.S.A.			TPP		PRIVADA			
PESSOAS A BORDO / LESÕES / DANOS À AERONAVE								
A BORDO		LESÕES					DANOS À AERONAVE	
		Illeso	Leve	Grave	Fatal	Desconhecido		
Tripulantes	2	2	-	-	-	-	Nenhum	
Passageiros	-	-	-	-	-	-	X Leve	
<b>Total</b>	<b>2</b>	<b>2</b>	-	-	-	-	Substancial	
							Destruída	
Terceiros	-	-	-	-	-	-	Desconhecido

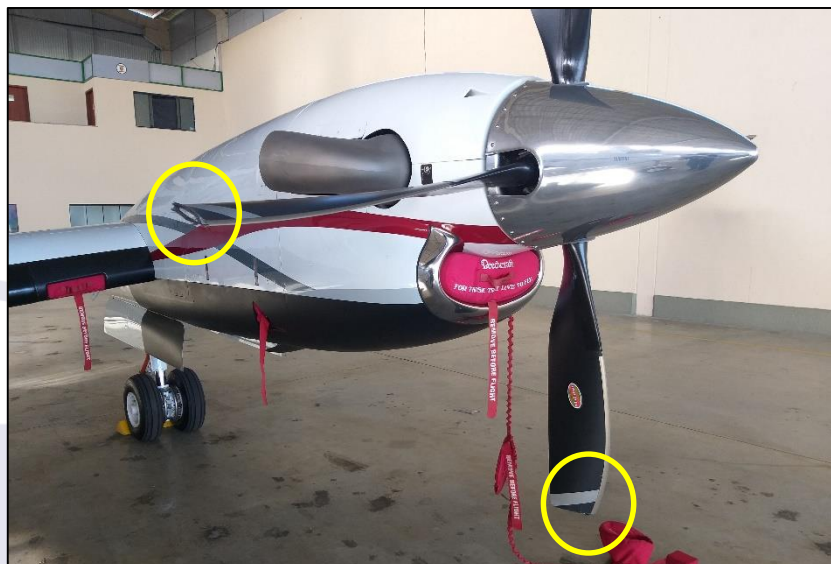
Logo em seguida, a aeronave recebeu uma rajada de vento, voltando a perder altura e a tocar com as hélices e os flapes contra o solo.

Após realizar novo tráfego visual e pouso, durante os procedimentos de pós-voo, a tripulação identificou danos nas pontas das pás das hélices de ambos os motores e nos flapes (Figuras de 1 a 4).

Figura 1 - Danos nas pás da hélice do motor esquerdo.

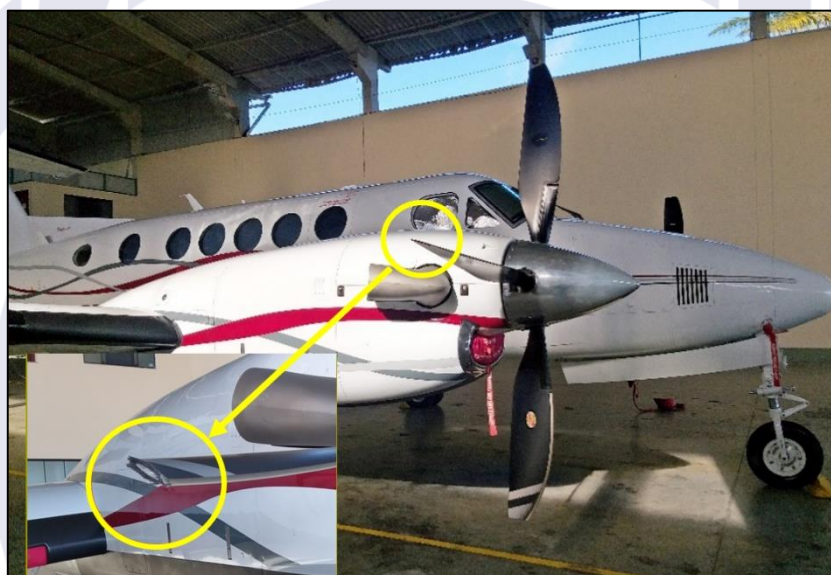
Figura 2 - Danos nas pás da hélice do motor direito.

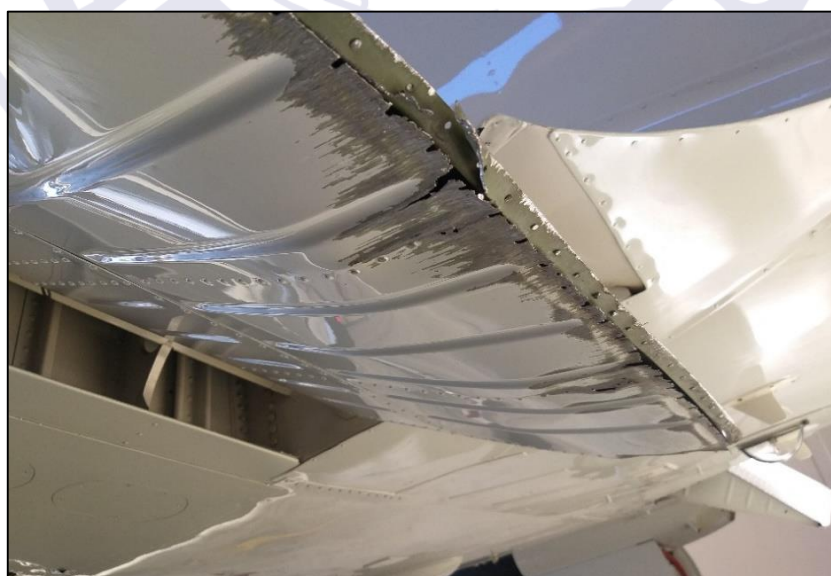
Figura 3 - Danos no flape da asa esquerda.

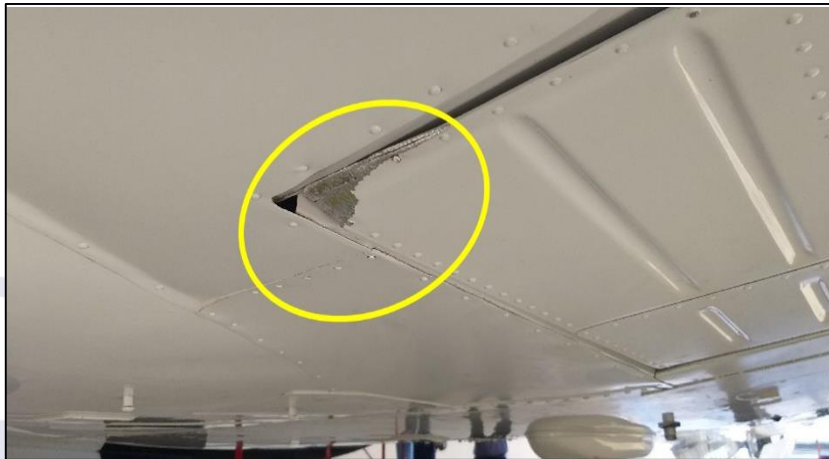
Figura 4 - Danos no flape da asa direita.

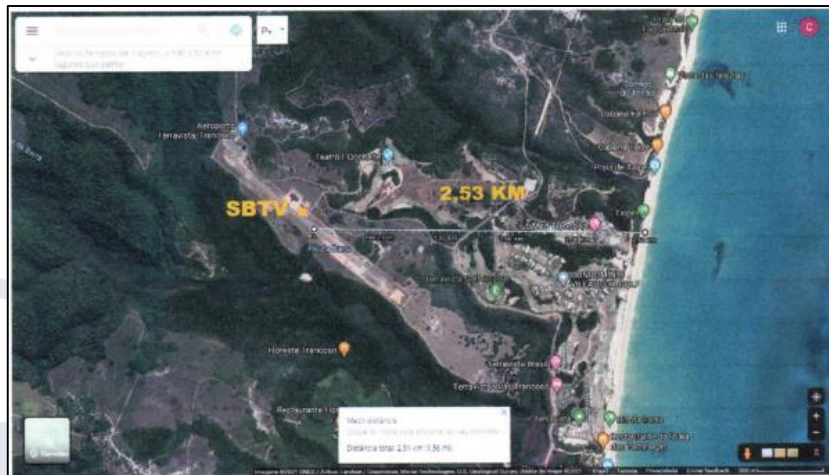
A topografia da região de SBTV era plana (Figura 5), pouco propícia à formação de fenômenos meteorológicos relacionados ao relevo, tais como as cortantes de vento. No entanto, a proximidade com o mar (2,53 km) é frequentemente relacionada a esses fenômenos.

Figura 5 - Vista da região de SBTV. Fonte: Adaptado Google Earth.
