COMANDO DA AERONÁUTICA
CENTRO DE INVESTIGAÇÃO E PREVENÇÃO DE
ACIDENTES AERONÁUTICOS

RELATÓRIO FINAL SIMPLIFICADO

DADOS DA OCORRÊNCIA								
DATA - HORA		INVESTIGAÇÃO		SUMA N°				
16JAN2022 - 16:45 (UTC)		SERIPA VI		A-007/CENIPA/2022				
CLASSIFICAÇÃO		TIPO(S)		SUBTIPO(S)				
ACIDENTE		[LOC-I] PERDA DE CONTROLE EM VOO		NIL				
LOCALIDADE		MUNICÍPIO		UF	COORDENADAS			
FAZENDA VALE		SÃO FÉLIX DO ARAGUAIA		MT	11°40'48"S 052°04'16"W			
DADOS DA AERONAVE								
MATRÍCULA		FABRICANTE		MODELO				
PP-CRA		THRUSH AIRCRAFT		S2R-H80				
OPERADOR			REGISTRO		OPERAÇÃO			
PARTICULAR			SAE-AG		AGRÍCOLA			
PESSOAS A BORDO / LESÕES / DANOS À AERONAVE								
A BORDO		LESÕES					DANOS À AERONAVE	
		Ileso	Leve	Grave	Fatal	Desconhecido		
Tripulantes	1	1	-	-	-	-	Nenhum	
Passageiros	-	-	-	-	-	-	Leve	
Total	1	1	-	-	-	-	X Substancial	
							Destruída	
Terceiros	-	-	-	-	-	-	Desconhecido

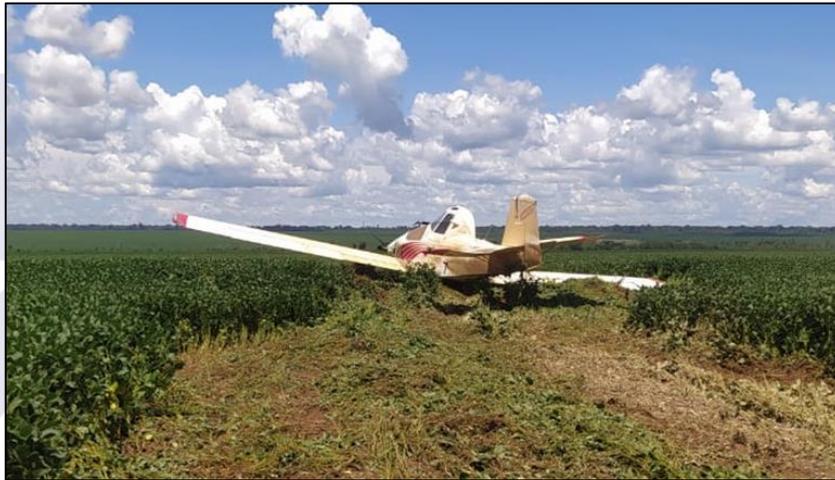
A aeronave teve danos substanciais e o piloto saiu ileso.

Figura 1 - Posição da aeronave após a parada total.

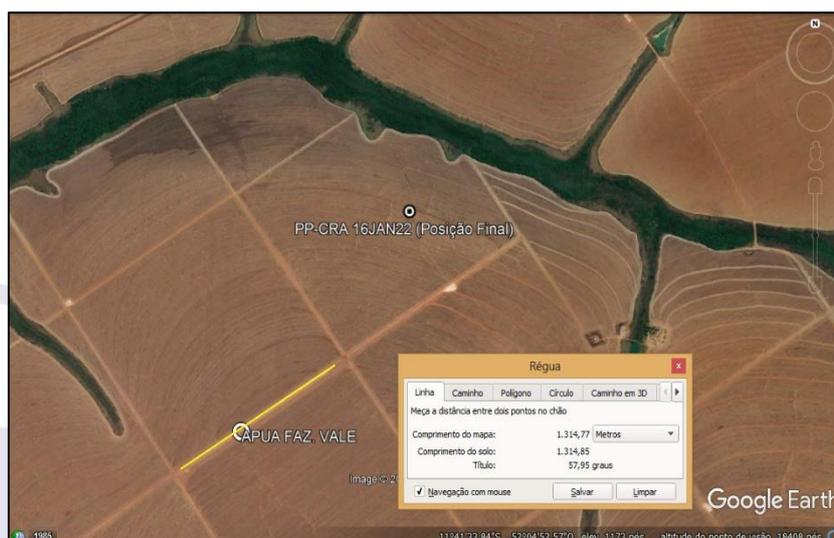
A área de pouso para uso aeroagrícola da Fazenda Vale estava situada a 1.173 ft de altitude, possuía comprimento de, aproximadamente, 1.300 m e o pavimento era de terra (Figuras 2 e 3).

Figura 2 - Área de pouso da Fazenda Vale (amarelo) e posicionamento final da aeronave. Fonte: Adaptado do *Google Earth*.

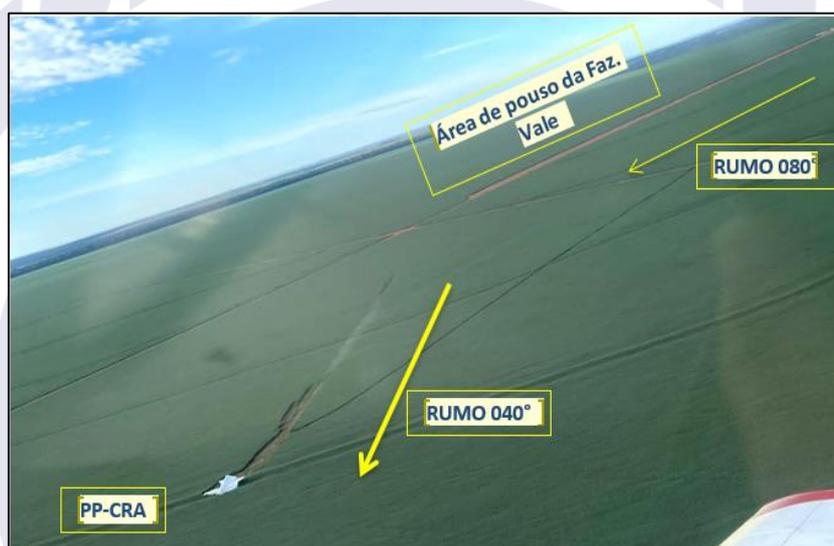
Figura 3 - Vista aérea da área de pouso da Fazenda Vale e posicionamento final da aeronave.

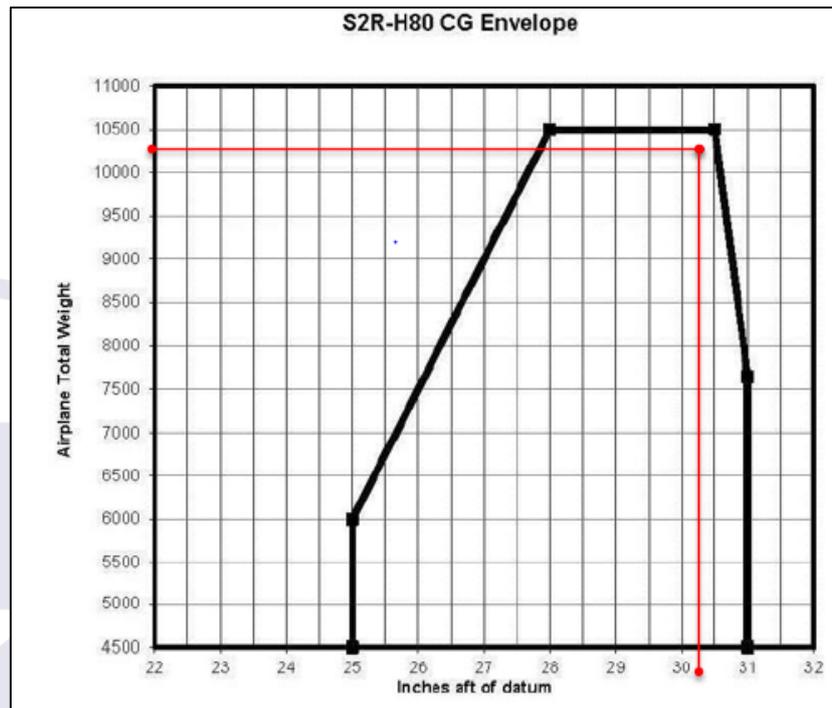
De acordo com os dados coletados para o cálculo do Centro de Gravidade (CG), a aeronave decolou com o CG em 30,26 in, dentro dos limites para o peso correspondente (28 a 30,5 in), conforme indicado na Figura 3.

Figura 4 - Envelope do CG de decolagem (30,26 in e 10.349 lb de peso de decolagem).
Fonte: *Airplane Flight Manual* (AFM - manual de voo de aeronave).

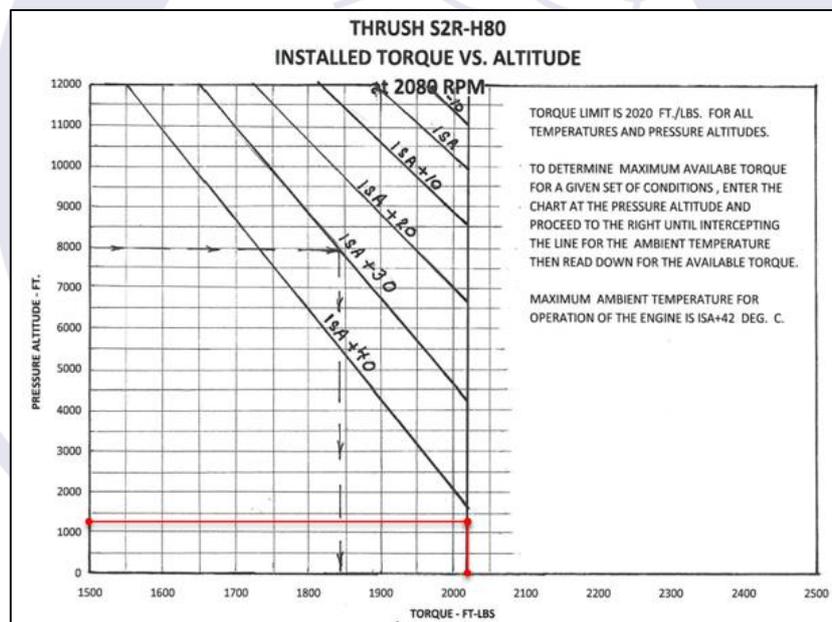
Ao consultar o torque disponível para a localidade, verifica-se o valor de 2.020 ft/lb para todas as faixas de temperatura até 1.600 ft (Figura 5).

Figura 5 - Gráfico de torque disponível para a localidade (1.173 ft), 2.020 ft/ lb.
Fonte: AFM.

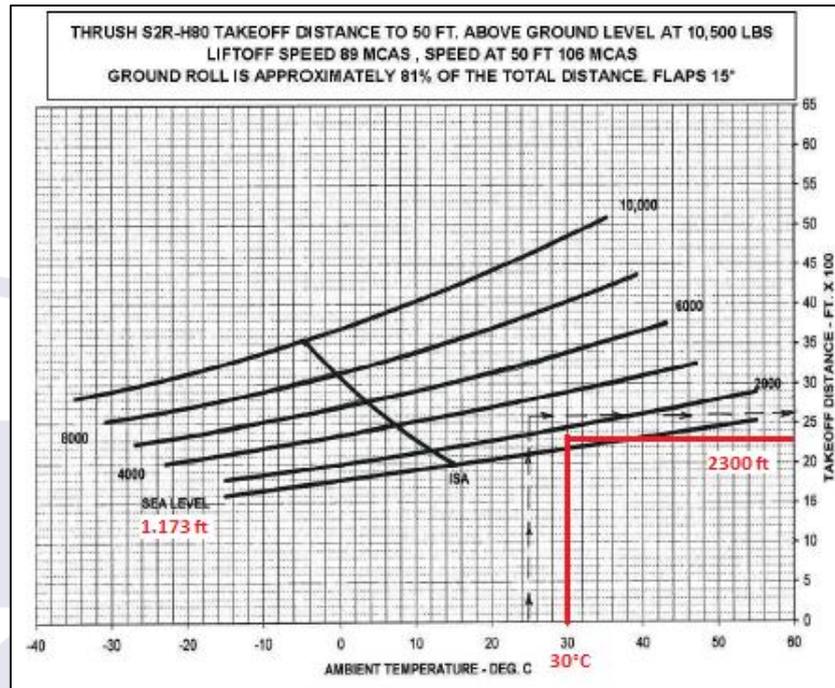
Foi verificada também a distância de decolagem para livrar obstáculo a 50 ft, com flapes 15°, peso máximo e temperatura verificada. Conforme a Figura 6, seriam necessários 2.300 ft (701 m) de distância de decolagem.

Figura 6 - Gráfico para cálculo de distância de decolagem, com 30°C, 1.173 ft de altitude e 10.500 lbs. Fonte: AFM.

Sabendo-se que a pista possuía, aproximadamente, 1.300 m e que o PIC iniciou a decolagem em posição próxima à cabeceira, no sentido 08 (rumo 080°), havia pista suficiente para o procedimento em segurança.

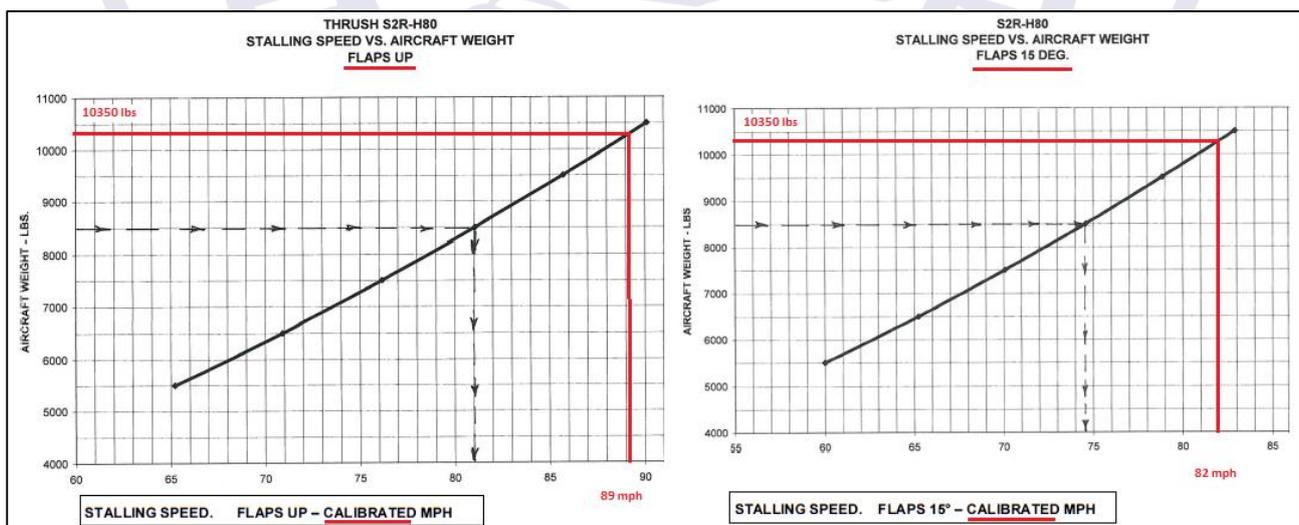
Os gráficos da Figura 7 permitiram que fosse calculada a velocidade calibrada de estol, em mph, em relação ao peso da aeronave. Para as duas possibilidades de configuração de decolagem (flapes *Up* e 15°), respectivamente, obteve-se as velocidades calibradas de 89 e 82 mph.

Figura 7 - Gráficos para o cálculo de velocidade de estol, com flapes *Up* e 15°. Fonte: AFM.

Conforme verificado na Figura 7, a velocidade indicada em que o PIC retirou a aeronave do solo está indicado na cor azul (95-100 mph indicados), equivalente a 93-98 mph calibrados para flapes *Up* e 90-96 mph para flapes 15°.

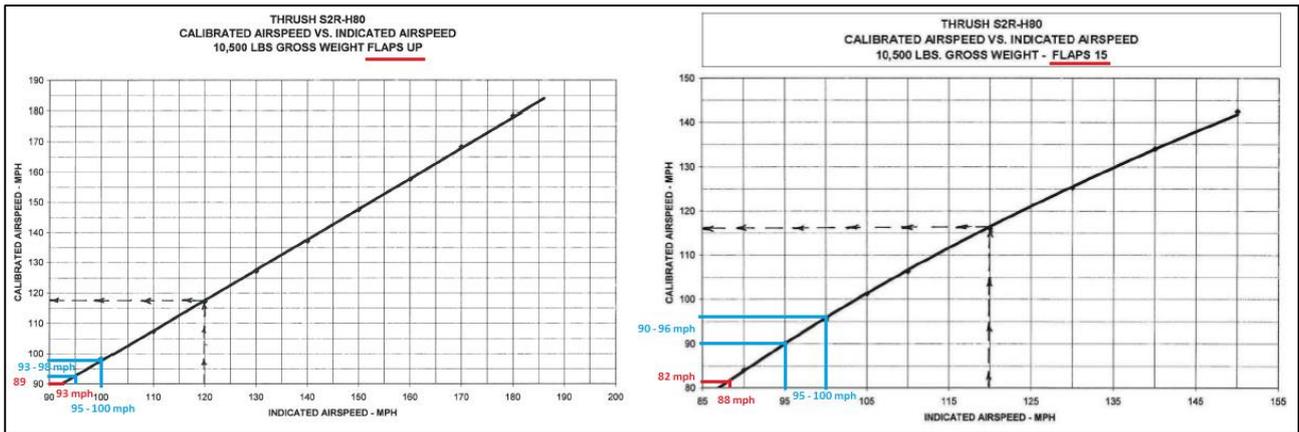
Ao se fazer a correção, obtêm-se os valores de velocidade indicada de 89 e 88 mph, respectivamente (Figura 8).

Figura 8 - Gráficos para a obtenção de velocidade indicada através da calibrada, para flapes *Up* e 15°. Em vermelho, a velocidade de estol e, em azul, a velocidade declarada pelo PIC. Fonte: AFM.

Ao mudar a posição dos flapes de 15° para *Up* precocemente, percebe-se que a velocidade fica próxima a de estol. Somado a isso, o PIC relatou ter iniciado uma leve curva à esquerda (o que diminui a sustentação) e ter reduzido o manete de potência.

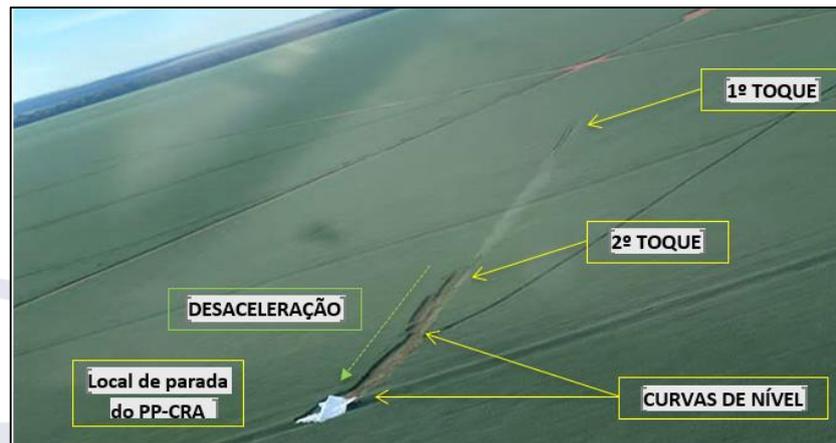
Os alertas visuais e sonoros de estol foram observados por ele, tendo a aeronave mudado a atitude e descido rapidamente, ocorrendo o primeiro toque na lavoura.

De pronto, segundo o relato, o manete de potência foi levado à frente, tendo a aeronave iniciado uma recuperação de subida, seguida de uma mudança de atitude (picada) comandada pelo PIC, com a intenção de ganhar velocidade, voltando a perder altura.

No mesmo instante, ele efetuou um comando a “cabrar”, seguido da redução do manete de potência. A aeronave foi desacelerando no terreno, tendo passado por, pelo menos, uma curva de nível até a parada total.

Figura 10 - Visão aérea dos toques, da desaceleração e do posicionamento final da aeronave.

Assim a inadequada aplicação dos comandos e o julgamento incorreto em relação aos procedimentos de decolagem, levaram a aeronave a uma condição de perda de controle em voo.
