COMANDO DA AERONÁUTICA
CENTRO DE INVESTIGAÇÃO E PREVENÇÃO DE
ACIDENTES AERONÁUTICOS

RELATÓRIO FINAL SIMPLIFICADO

DADOS DA OCORRÊNCIA								
DATA - HORA		INVESTIGAÇÃO		SUMA N°				
15ABR2021 - 18:15 (UTC)		SERIPA IV		A-056/CENIPA/2021				
CLASSIFICAÇÃO		TIPO(S)						
ACIDENTE		[SCF-PP] FALHA OU MAU FUNCIONAMENTO DO MOTOR						
LOCALIDADE		MUNICÍPIO	UF	COORDENADAS				
RIO PARANÁ		PRESIDENTE EPITÁCIO	SP	21°49'56"S	052°10'32"W			
DADOS DA AERONAVE								
MATRÍCULA		FABRICANTE			MODELO			
PP-GBC		AERO BOERO			AB-115			
OPERADOR			REGISTRO		OPERAÇÃO			
AERoclube REGIONAL DE MARINGÁ			PRI		INSTRUÇÃO			
PESSOAS A BORDO / LESÕES / DANOS À AERONAVE								
A BORDO		LESÕES					DANOS À AERONAVE	
		Illeso	Leve	Grave	Fatal	Desconhecido		
Tripulantes	2	1	1	-	-	-	Nenhum	
Passageiros	-	-	-	-	-	-	Leve	
Total	2	1	1	-	-	-	X Substancial	
							Destruída	
Terceiros	-	-	-	-	-	-	Desconhecido

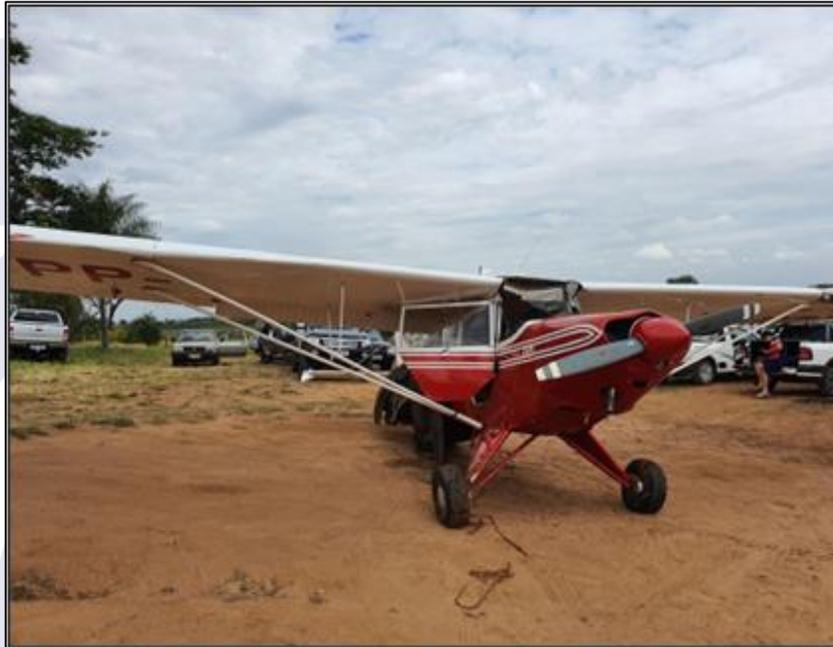
Figura 1 - Vista da aeronave após a sua remoção do rio.

O impacto ocorreu a uma distância aproximada de 4,3 NM de SDEP, não havendo qualquer evidência de impacto anterior. O para-brisa quebrou quando a aeronave se chocou contra a água, sendo os demais danos causados pelo impacto da aeronave contra o leito do rio, após o seu afundamento.

O trem de pouso encontrava-se com pequenas avarias, os bordos de fuga e superfícies de controle estavam com poucos danos aparentes, verificando-se amassamentos em diversos pontos da fuselagem, alguns dos quais relacionados ao processo de resgate da aeronave.

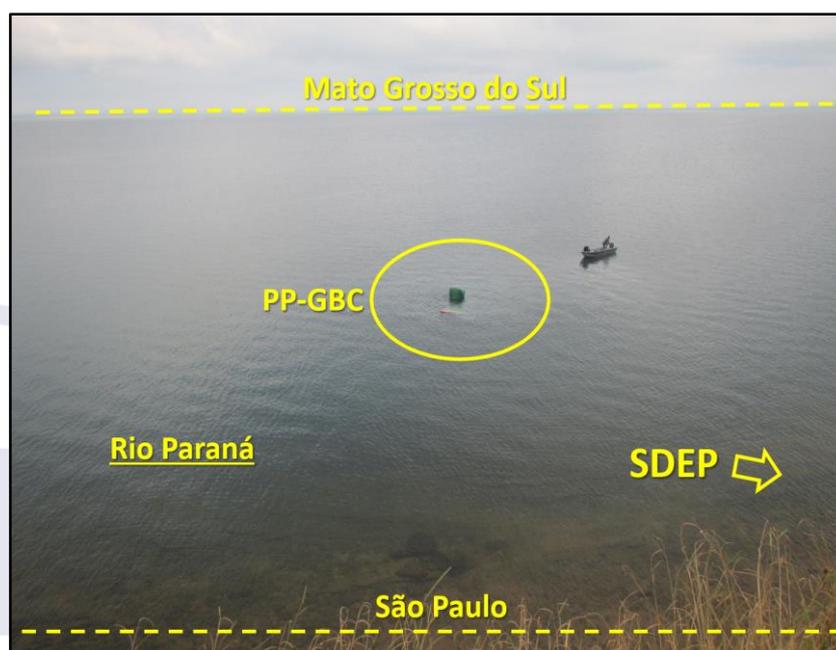
O pouso forçado (amerissagem) ocorreu no Rio Paraná, em um local onde a distância média entre as margens era de, aproximadamente, 13 km. A distância da posição da aeronave em relação à margem paulista do rio foi estimada em cerca de 20 m, considerando a posição em que se encontrava após ter sido encontrada por mergulhadores (Figura 2).

Figura 2 - Registro da recuperação da aeronave por mergulhadores.

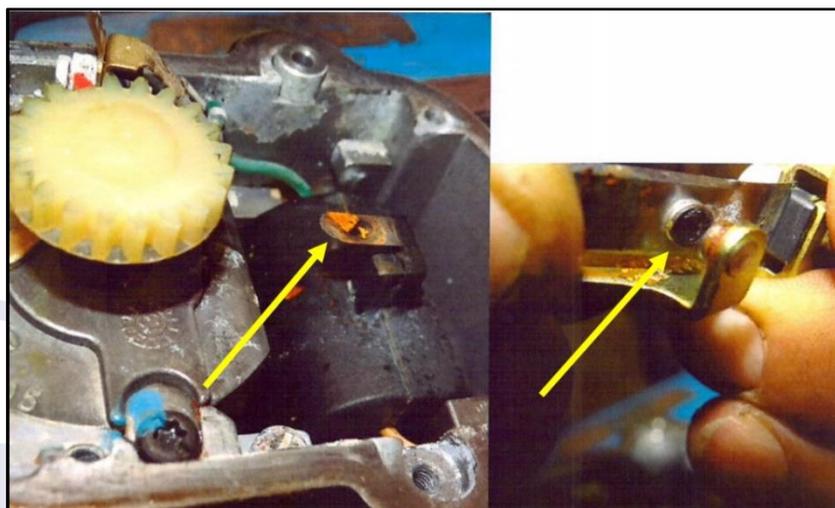
Após a inspeção geral, as velas de ignição foram removidas para limpeza e os magnetos verificados, percebendo-se que os magnetos não geravam centelha. Ambos foram abertos e inspecionados internamente, ao que se constatou que havia oxidação e carbonização nos contatos internos dos platinados (Figura 3).

Figura 3 - Oxidação no contato da bobina e carbonização observada no platinado do magneto direito.

Ainda que a oxidação pudesse estar relacionada ao processo de submersão do componente em água, não se pode atribuir a mesma origem à carbonização. Esses depósitos de carbono nos contatos podem ter dificultado a passagem da corrente elétrica e deixado o magneto inoperante durante o voo. Por consequência, não haveria centelha nas velas correspondentes.

Caso um dos magnetos falhasse em função da carbonização nos contatos do platinado, o motor apresentaria perda de rotação e seria vista fumaça de cor escura saindo do escapamento.

Contudo, em função do grau de oxidação, não foi possível identificar qual dos magnetos falhou em voo. Para a continuação dos testes, realizou-se uma limpeza dos contatos do platinado e a remoção da oxidação dos contatos elétricos.

Tais relatos reforçam a hipótese de que a carbonização nos platinados tenha provocado a falha dos magnetos e consequente perda de potência do motor. Apesar disso, devido à submersão completa dos componentes em água, não foi possível determinar a extensão em que a carbonização já se encontrava, ou se ocorreu em decorrência de outros fatores (como disposto na Figura 9).

Atuar junto à Organização de Manutenção Vavá Manutenção de Aeronaves, a fim de assegurar a adequada manutenção de registros relacionados à rastreabilidade de componentes aeronáuticos adquiridos e utilizados para a manutenção de aeronaves.

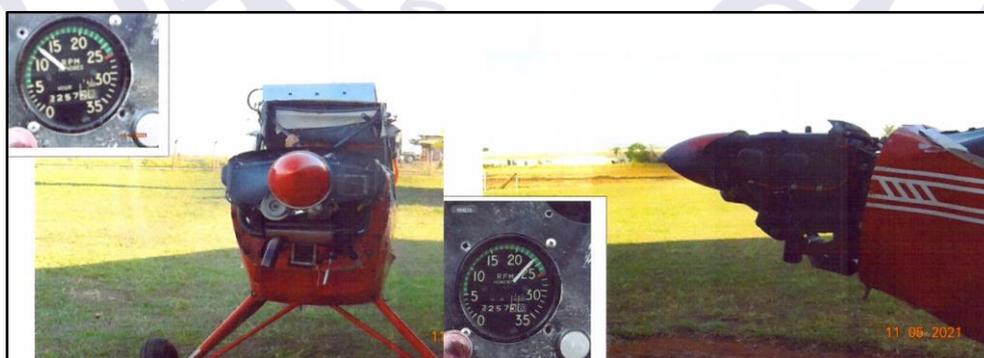
Após esses procedimentos, foi possível a realização do teste funcional do motor. O motor funcionou sem qualquer anormalidade em todos os regimes a que foi submetido, demonstrando, inclusive, a capacidade de desenvolvimento de potência (Figura 4).

Figura 4 - Registro do teste funcional do motor a 1.200 e 2.400 RPM.

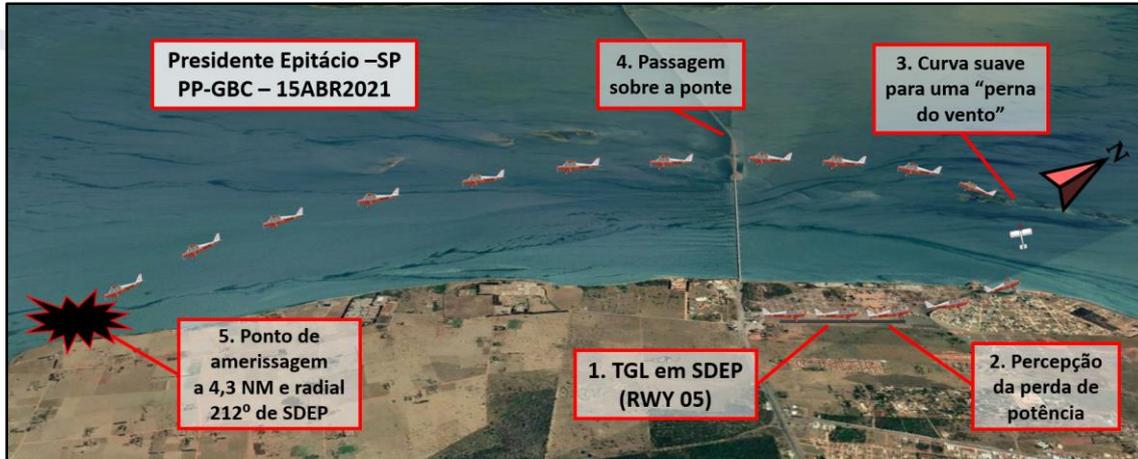
A tripulação ingressou em uma perna do vento a baixa altura, com curva à esquerda, logrando passar sobre a ponte perpendicular ao aeródromo, como representado na Figura 10.

Figura 10 - Croqui com as posições da aeronave a partir do TGL.

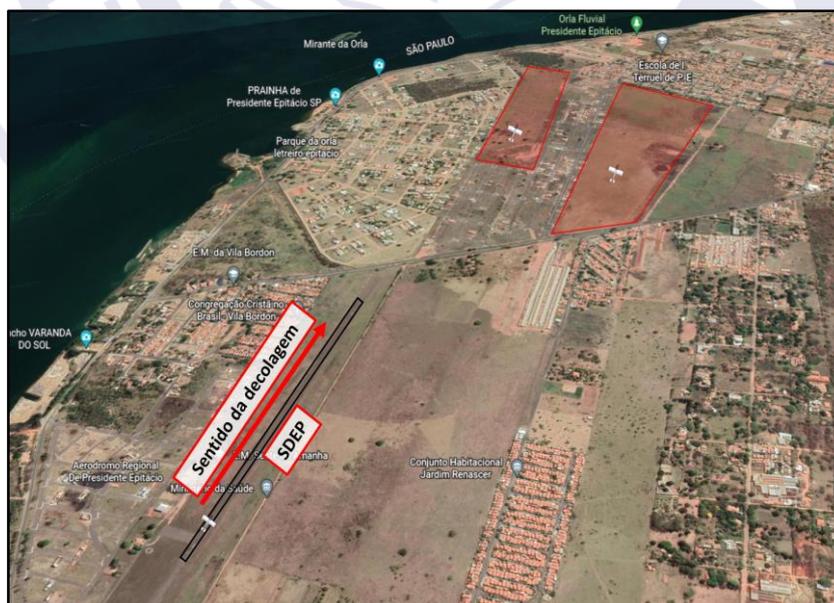
Considerando também a distância percorrida pela aeronave após a pane, e que foi realizada uma curva de cerca de 180°, caso a tripulação tivesse optado por pousar em frente, livrando no máximo 45° para cada lado, disporia de amplas áreas em que o pouso poderia ser efetuado, aumentando suas chances de sobrevivência (Figura 12).

Figura 12 - Possíveis áreas para pouso em emergência no sentido da cabeceira 05 de SDEP.

A geografia do local, com relevo predominantemente plano, favorecia uma tentativa de pouso em frente nas áreas citadas.

Contudo, um pouso de emergência bem-sucedido em tais áreas exigiria rapidez de decisão e boa aplicação de comandos. O fato de que um dos tripulantes utilizava o celular para fazer registros fotográficos durante o tráfego e aproximação pode ter contribuído para que as decisões e ações não tenham sido tomadas no tempo adequado, ou com a melhor presteza, visto que tal distração pode ter prejudicado a coordenação de cabine por parte dos tripulantes.

Atuar junto ao Centro de Instrução de Aviação Civil do Aeroclube de Maringá no sentido de garantir a adequabilidade dos manuais utilizados para a padronização dos procedimentos de instrução, notadamente no que se refere aos procedimentos normais e de emergências, e o conceito de *cockpit* estéril em fases críticas do voo.
