COMANDO DA AERONÁUTICA
CENTRO DE INVESTIGAÇÃO E PREVENÇÃO DE
ACIDENTES AERONÁUTICOS

RELATÓRIO FINAL SIMPLIFICADO

DADOS DA OCORRÊNCIA								
DATA - HORA		INVESTIGAÇÃO		SUMA N°				
25OUT2021 - 17:50 (UTC)		SERIPA IV		A-117/CENIPA/2021				
CLASSIFICAÇÃO		TIPO(S)		SUBTIPO(S)				
ACIDENTE		[LOC-G] PERDA CONTROLE NO SOLO [RE] EXCURSÃO DE PISTA		POUSO LONGO				
LOCALIDADE		MUNICÍPIO		UF	COORDENADAS			
AERÓDROMO FAZENDA TRÊS IRMÃOS (SILT)		SANTA FÉ DO SUL		SP	20°13'40"S	050°58'06"W		
DADOS DA AERONAVE								
MATRÍCULA		FABRICANTE		MODELO				
PP-GOJ		AERO BOERO		AB-115				
OPERADOR			REGISTRO		OPERAÇÃO			
AEROCLUBE DE FERNANDÓPOLIS			PRI		INSTRUÇÃO			
PESSOAS A BORDO / LESÕES / DANOS À AERONAVE								
A BORDO		LESÕES					DANOS À AERONAVE	
		Ileso	Leve	Grave	Fatal	Desconhecido		
Tripulantes	2	2	-	-	-	-	Nenhum	
Passageiros	-	-	-	-	-	-	Leve	
Total	2	2	-	-	-	-	X Substancial	
							Destruída	
Terceiros	-	-	-	-	-	-	Desconhecido

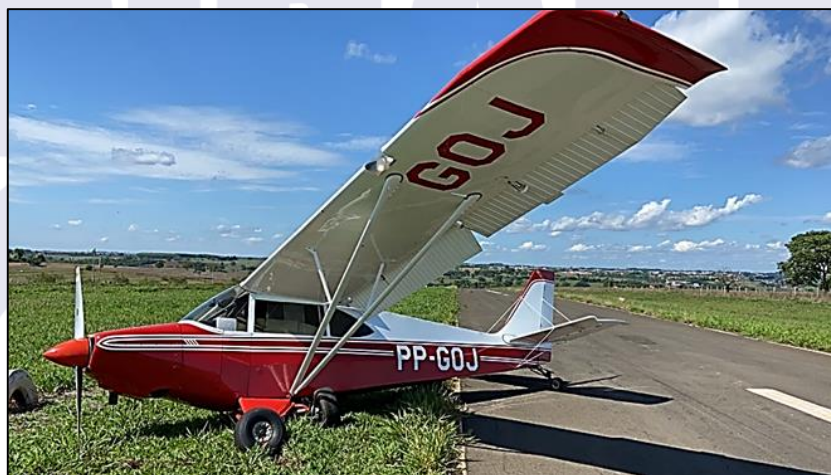
Em SILT, ao realizar o quarto toque e arremetida (TGL), a aeronave girou 90° em relação ao eixo da pista, saindo pela sua lateral esquerda, quebrando o trem de pouso principal direito.

A aeronave teve danos substanciais no trem de pouso principal direito e danos leves na asa direita. Os dois tripulantes saíram ilesos.

Figura 1 - Vista geral do PP-GOJ após a saída de pista.

Assim, verificou-se que a pouca experiência do AL, aliada a um provável uso inadequado dos comandos no momento do pouso podem ter contribuído para a perda de controle da aeronave.

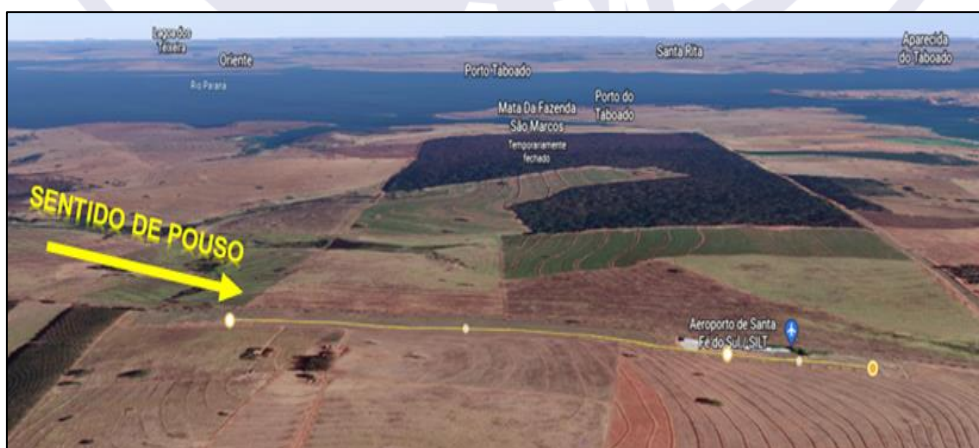
A pista apresentava um acive no primeiro terço e variações, no sentido da cabeceira 07 para a cabeceira 25 (Figura 3).

Figura 3 - Vista lateral da pista. Fonte: Adaptado Google Earth.

O aeródromo dispunha de biruta, porém ela se encontrava em más condições de conservação. Segundo declaração do IN, a escolha do sentido de pouso ocorreu pelo hábito de se operar na cabeceira 07, em virtude do primeiro terço ser a cive, condição que facilitava a redução de velocidade no pouso.
