**COMANDO DA AERONÁUTICA**  
**CENTRO DE INVESTIGAÇÃO E PREVENÇÃO DE**  
**ACIDENTES AERONÁUTICOS**

**RELATÓRIO FINAL SIMPLIFICADO**

DADOS DA OCORRÊNCIA								
DATA - HORA		INVESTIGAÇÃO		SUMA N°				
06JUN2021 - 12:17(UTC)		SERIPA II		A-079/CENIPA/2021				
CLASSIFICAÇÃO		TIPO(S)		SUBTIPO(S)				
ACIDENTE		[LOC-G] PERDA DE CONTROLE NO SOLO		NIL				
LOCALIDADE		MUNICÍPIO		UF	COORDENADAS			
ÁREA RURAL DE BRASNORTE		MORPARÁ		BA	11°34'22"S	043°15'50"W		
DADOS DA AERONAVE								
MATRÍCULA		FABRICANTE		MODELO				
PP-LMT		CIRRUS AIRCRAFT		SR-22				
OPERADOR			REGISTRO		OPERAÇÃO			
PARTICULAR			TPP		PRIVADA			
PESSOAS A BORDO / LESÕES / DANOS À AERONAVE								
A BORDO		LESÕES					DANOS À AERONAVE	
		Ileso	Leve	Grave	Fatal	Desconhecido		
Tripulantes	1	1	-	-	-	-	Nenhum	
Passageiros	-	-	-	-	-	-	Leve	
<b>Total</b>	<b>1</b>	<b>1</b>	-	-	-	-	X Substancial	
							Destruída	
Terceiros	-	-	-	-	-	-	Desconhecido

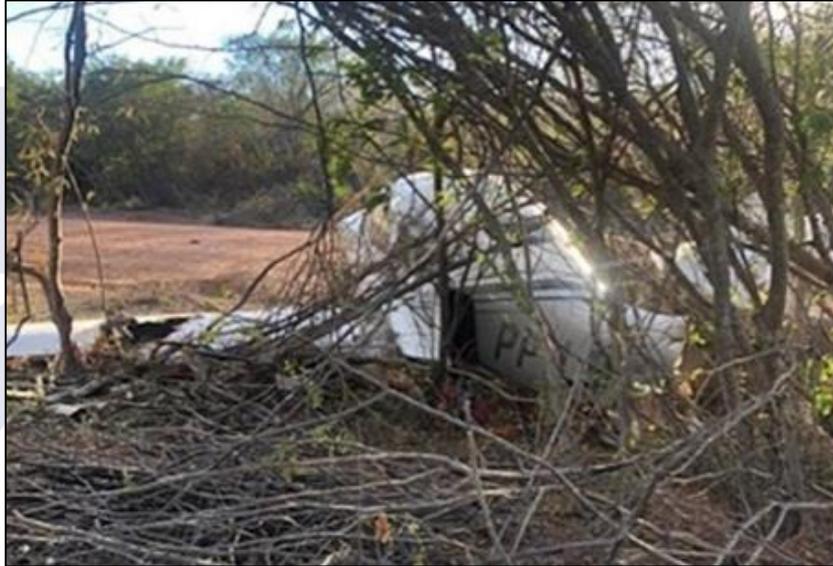
Na corrida de decolagem, a asa direita da aeronave se chocou contra arbustos existentes na lateral da área de pouso e decolagem, provocando a perda de controle da aeronave no solo e a sua saída pela lateral direita, até parar após girar 220°.

Figura 1 - Vista do PP-LMT no local do acidente.

A aeronave teve danos substanciais e o piloto saiu ileso.

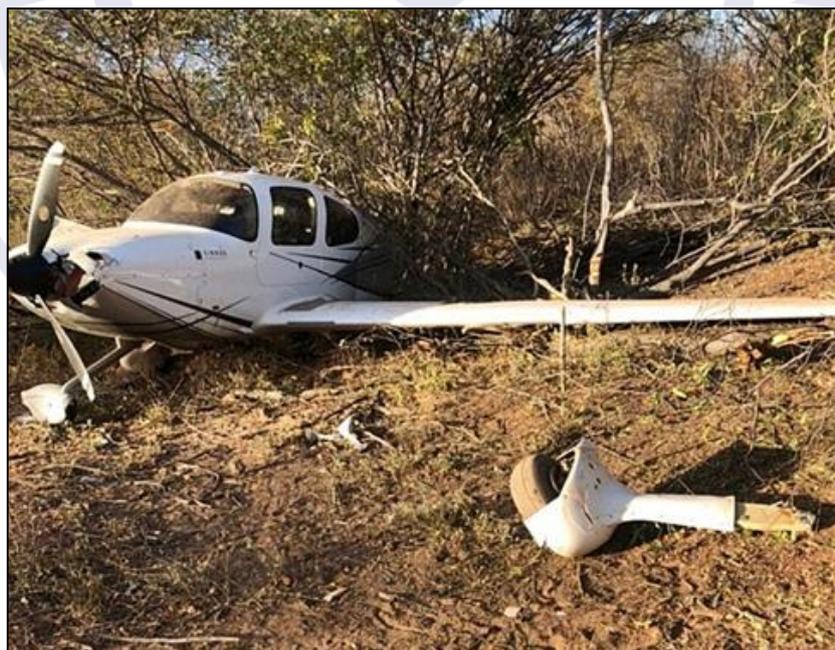
O avião teve danos substanciais em toda estrutura, inclusive com a ruptura do cone de fuselagem e da perna de força do trem de pouso esquerdo (Figura 2).

Figura 2 - Vista dos danos ao conjunto do trem de pouso do PP-MLT.
