COMANDO DA AERONÁUTICA
CENTRO DE INVESTIGAÇÃO E PREVENÇÃO DE
ACIDENTES AERONÁUTICOS

RELATÓRIO FINAL SIMPLIFICADO

DADOS DA OCORRÊNCIA								
DATA - HORA		INVESTIGAÇÃO		SUMA N°				
06DEZ2020 - 11:00 (UTC)		SERIPA II		IG-145/CENIPA/2020				
CLASSIFICAÇÃO		TIPO(S)		SUBTIPO(S)				
INCIDENTE GRAVE		[LOC-G] PERDA DE CONTROLE NO SOLO [RE] EXCURSÃO DE PISTA		NIL				
LOCALIDADE		MUNICÍPIO		UF	COORDENADAS			
FAZENDA MANGANELI		BOM JESUS		PI	09°16'25"S	044°59'12"W		
DADOS DA AERONAVE								
MATRÍCULA		FABRICANTE		MODELO				
PP-MVC		AIR TRACTOR		AT-502B				
OPERADOR			REGISTRO		OPERAÇÃO			
PARTICULAR			TPP		AGRÍCOLA			
PESSOAS A BORDO / LESÕES / DANOS À AERONAVE								
A BORDO		LESÕES					DANOS À AERONAVE	
		Ileso	Leve	Grave	Fatal	Desconhecido		
Tripulantes	1	1	-	-	-	-	Nenhum	
Passageiros	-	-	-	-	-	-	X Leve	
Total	1	1	-	-	-	-	Substancial	
							Destruída	
Terceiros	-	-	-	-	-	-	Desconhecido

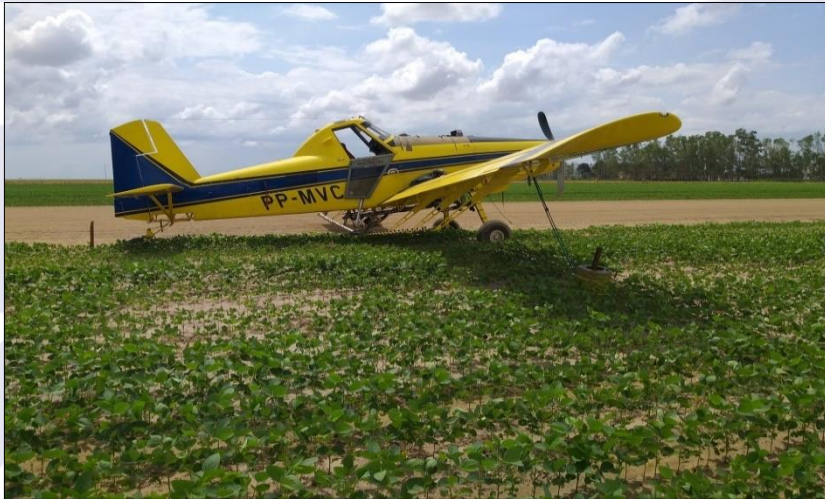
No retorno, durante o pouso, ocorreu a perda de controle da aeronave no solo, a qual saiu pela lateral direita da área de pouso.

Figura 1 - Aeronave no local do incidente grave.

A aeronave teve danos leves e o piloto saiu ileso.

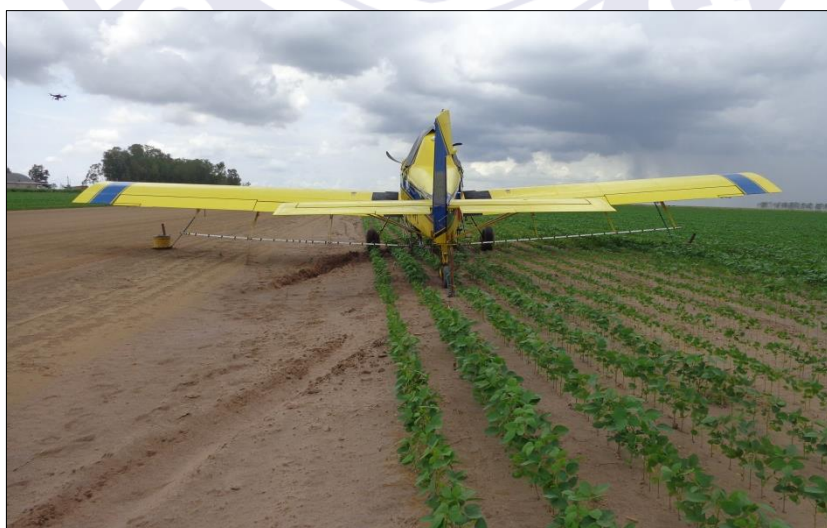
A aeronave parou a, aproximadamente, 40 m após o ponto de toque da bequilha no solo, alinhada em relação ao eixo 06/24, com as rodas sobre a vegetação existente na lateral direita da área de pouso, conforme Figura 2.

Figura 2 - Local de parada da aeronave.

A superfície do solo que margeava a área de pouso, no setor onde houve a desaceleração mais brusca da aeronave, era arenosa.

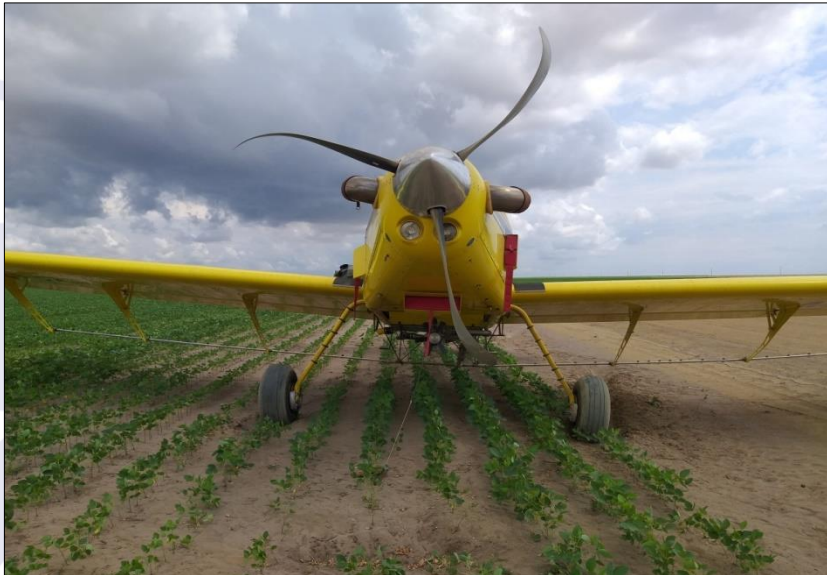
Houve o toque das pontas das três pás do conjunto de hélice no solo, danificando-as (Figura 3). Também houve danos leves no trem de pouso principal esquerdo.

Figura 3 - Conjunto de hélice avariado.
