**COMANDO DA AERONÁUTICA**  
**CENTRO DE INVESTIGAÇÃO E PREVENÇÃO DE**  
**ACIDENTES AERONÁUTICOS**

**RELATÓRIO FINAL SIMPLIFICADO**

| DADOS DA OCORRÊNCIA | | | | | | | | | |
|---|---|---|---|---|---|---|---|---|--|
| 12FEV2021 - 13:00 (UTC) | | | SERIPA II | | | A-023/CENIPA/2021 | | | |
| PP-PNM | | AIRTRACTOR | | | | AT-502B | | | |

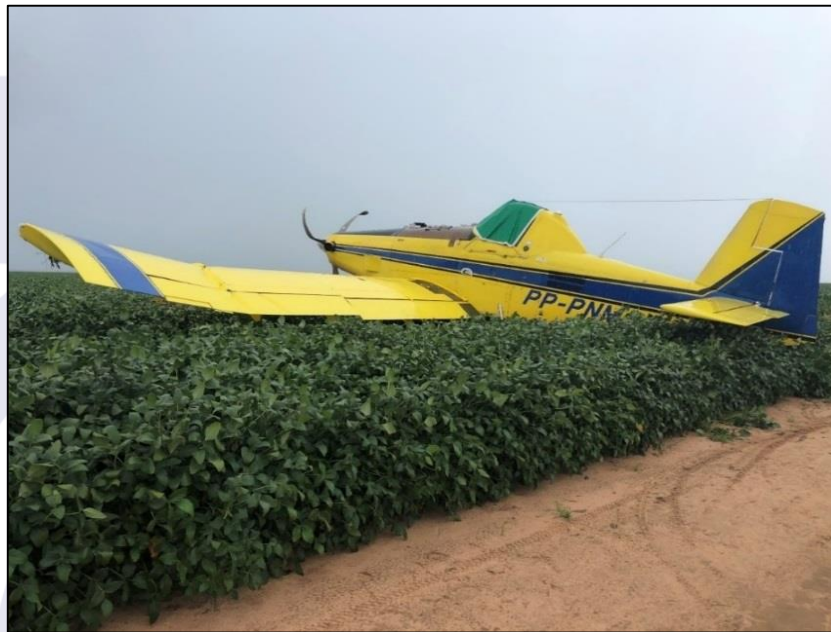
Durante a corrida de decolagem, houve a perda de controle da aeronave e a saída da área de pouso pela lateral direita.

A aeronave teve danos substanciais e o piloto saiu ileso.

Figura 1 - Aeronave no local do acidente.

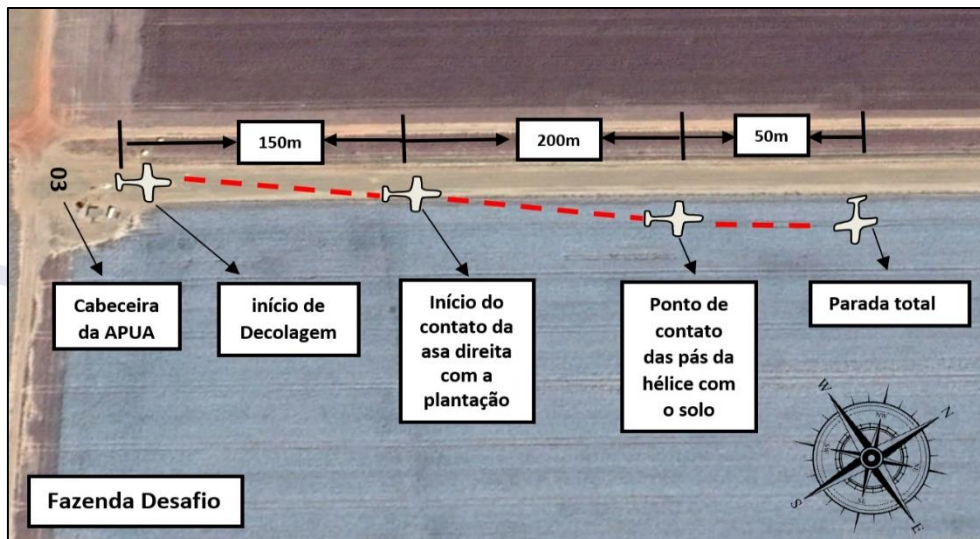
Na plantação de soja, a cerca de 150 m do local de início da decolagem reportado, foram encontrados os primeiros indícios da perda de reta pela aeronave.

Aproximadamente 200 m à frente, houve a colisão do conjunto de hélices com a plantação (Figura 2).

Figura 2 - Croqui do acidente.

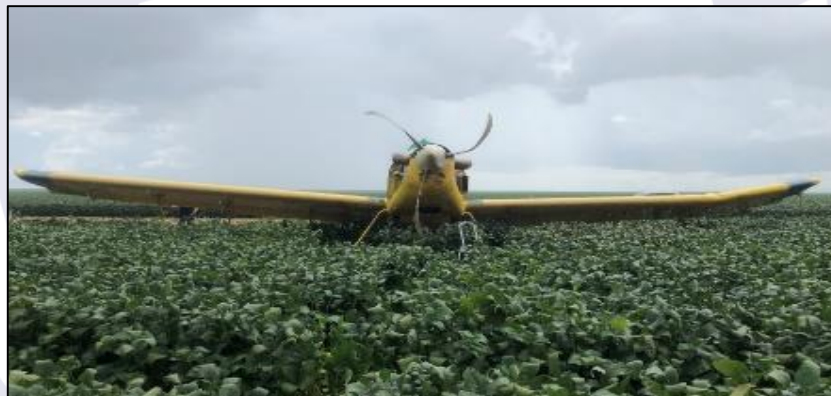
Os freios foram aplicados até a parada total da aeronave, seguindo-se do toque das pontas das três pás da hélice no solo, que ficaram avariadas (Figura 3). Também houve danos substanciais no trem de pouso principal esquerdo e na asa esquerda.

Figura 3 - Vista do conjunto de hélice e da asa esquerda avariados.

Os fatos levantados revelaram que a perda de controle da aeronave no solo se deu por aplicação inadequada dos comandos de voo na tentativa de restabelecer a trajetória durante a corrida no solo, com o objetivo de contrapor a incidência de vento de través que atuava sobre a aeronave. Somou-se a isso, a largura restrita da área de pouso, que assegura uma pequena margem de erro em relação ao eixo de decolagem.
