COMANDO DA AERONÁUTICA
CENTRO DE INVESTIGAÇÃO E PREVENÇÃO DE
ACIDENTES AERONÁUTICOS

RELATÓRIO FINAL SIMPLIFICADO

DADOS DA OCORRÊNCIA								
DATA - HORA		INVESTIGAÇÃO		SUMA N°				
04JUL2022 - 12:10 (UTC)		SERIPA II		A-081/CENIPA/2022				
CLASSIFICAÇÃO	TIPO(S)		SUBTIPO(S)					
ACIDENTE	[SCF-PP] FALHA OU MAU FUNCIONAMENTO DO MOTOR		COM HÉLICE					
LOCALIDADE	MUNICÍPIO	UF	COORDENADAS					
FAZENDA ABENÇOADA	RUY BARBOSA	BA	12°17'36"S	040°34'18"W				
DADOS DA AERONAVE								
MATRÍCULA		FABRICANTE		MODELO				
PP-XDO		CONSTRUTOR AMADOR		ANSSEC 180				
OPERADOR		REGISTRO		OPERAÇÃO				
PARTICULAR		PET		PRIVADA				
PESSOAS A BORDO / LESÕES / DANOS À AERONAVE								
A BORDO		LESÕES					DANOS À AERONAVE	
		Ileso	Leve	Grave	Fatal	Desconhecido		
Tripulantes	1	1	-	-	-	-	Nenhum	
Passageiros	1	1	-	-	-	-	Leve	
Total	2	2	-	-	-	-	X Substancial	
							Destruída	
Terceiros	-	-	-	-	-	-	Desconhecido

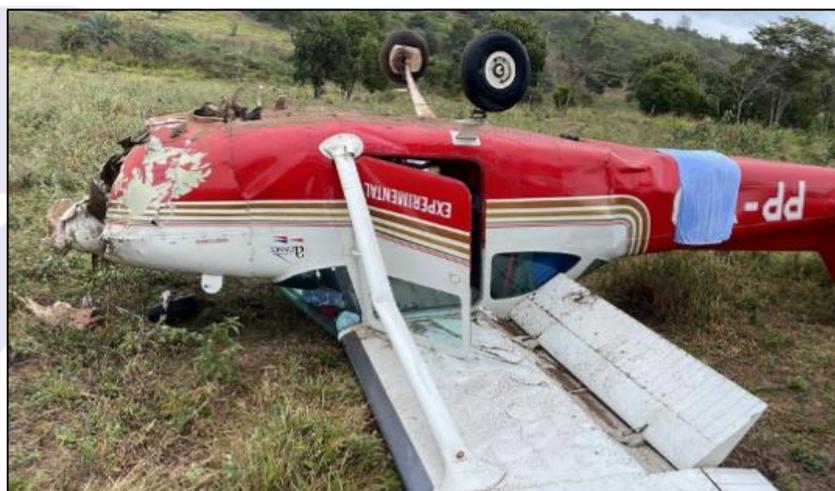
Durante o voo de cruzeiro, a aeronave apresentou uma forte vibração no grupo motopropulsor. Após o corte do motor, constatou-se que uma das pás da hélice estava fraturada.

A aeronave realizou um pouso de emergência em uma fazenda, pilonando em seguida.

Figura 1 - Vista do PP-XDO no local do acidente.

A aeronave teve danos substanciais. O piloto e o passageiros não sofreram lesões.

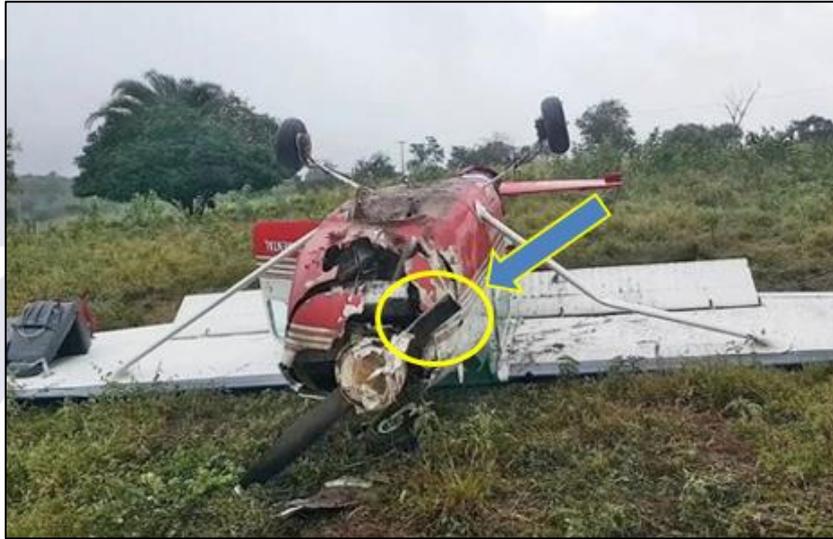
Apesar de os parâmetros de temperatura e pressão do óleo do motor estarem dentro da faixa normal de operação, a rotação do motor começou a cair gradativamente, tendo o PIC realizado o seu corte. Na descida em emergência, após a parada total da hélice, foi visualmente constatado, ainda em voo, a ausência da ponta de uma das pás (Figura 2).

Figura 2 - Vista do PP-XDO, no local do acidente com a ponta da pá fraturada.

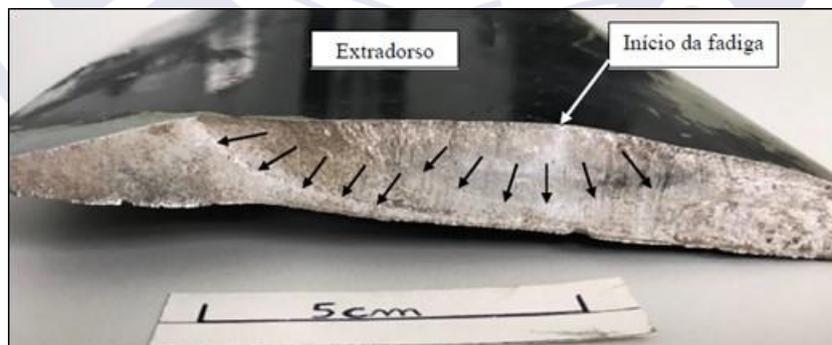
Por meio de exame visual, constatou-se a superfície de fratura com presença de marcas de praia, típicas de fratura por fadiga do material (Figura 3).

Figura 3 - A fratura teve início na superfície do extradorso da pá.

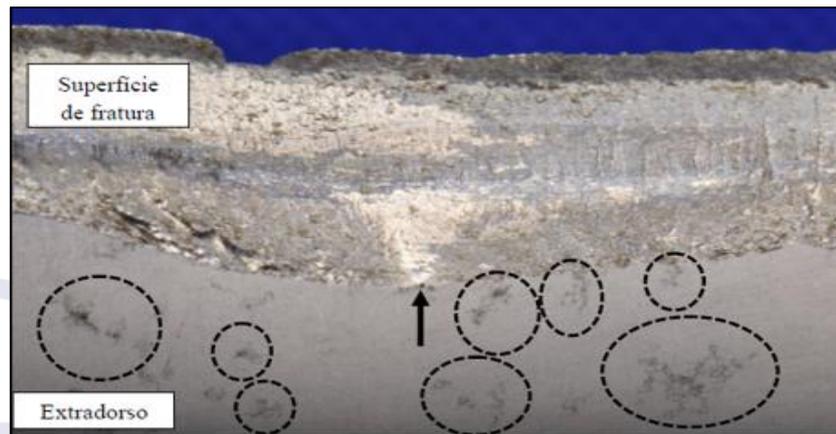
Após a remoção da pintura, foi possível observar a presença de áreas com corrosão na superfície do extradorso da pá em região próxima ao local de início da fratura por fadiga (Figura 4).

Figura 4 - Evidências da presença de áreas com corrosão (círculos). A seta indica o local de início da fratura por fadiga (nucleação).

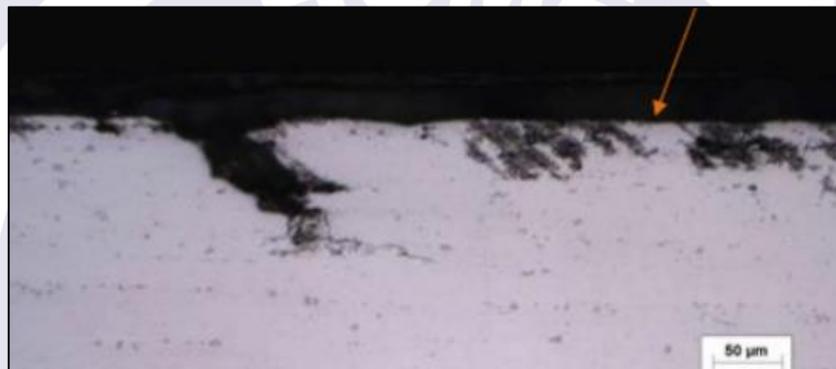
A análise metalográfica revelou a presença de pites de corrosão na superfície do extradorso da pá da hélice. A Figura 5 mostra a fotomicrografia que indica a presença de pites de corrosão, evidenciando a extensão dos danos provocados na superfície do extradorso da pá.

Figura 5 - Pites de corrosão na superfície do extradorso da pá.

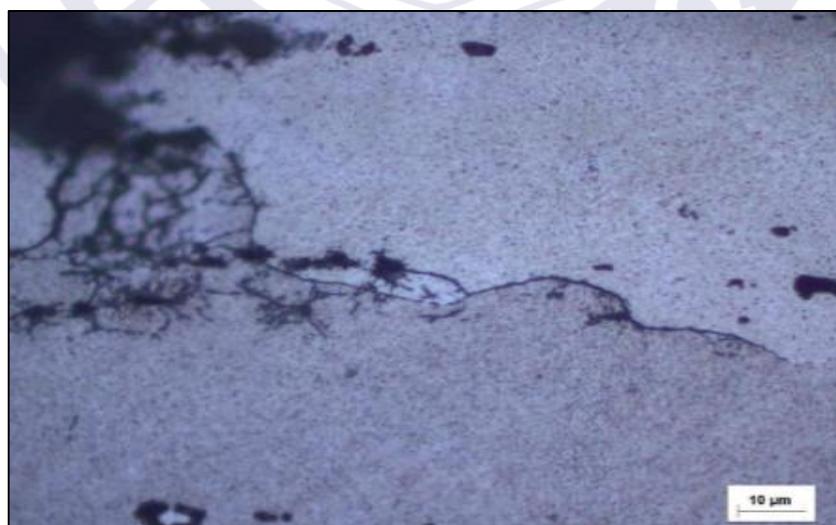
A Figura 6 apresenta a formação de trincas por corrosão intergranular, a partir dos pites de corrosão. Essas regiões atuam como concentradores de tensão, facilitando a iniciação de uma trinca de fadiga.

Figura 6 - Detalhe de uma trinca provocada por corrosão intergranular a partir de um pite de corrosão na superfície do extradorso da pá.

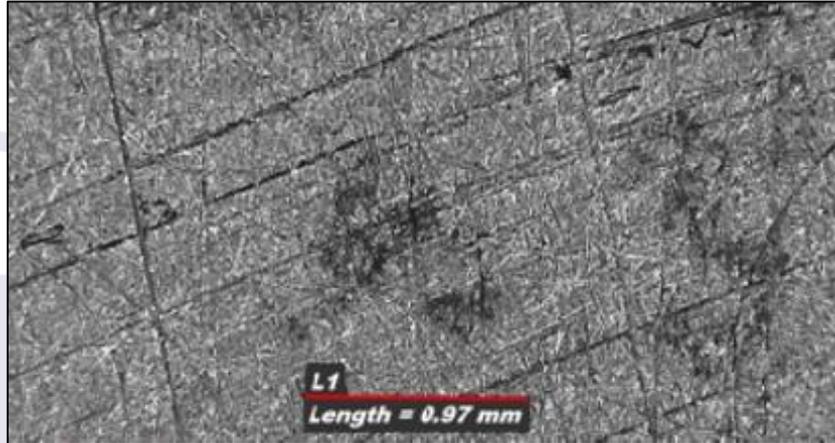
Na análise por estereoscopia notou-se a presença de um pite de corrosão associado à iniciação da trinca de fadiga. Na Figura 7, é possível observar marcas de lixamento grosseiro na superfície do extradorso da pá, próximo ao início da fratura.

Figura 7 - Marcas de lixamento grosseiro na superfície do extradorso da pá próximo ao início da fratura.

O lixamento se deu em múltiplas direções (vertical, paralela e circular), em relação ao plano da superfície de fratura.

a fratura apresentava características típicas de falha por fadiga do material, com início na superfície do extradorso da pá. O pite de corrosão, que deu origem à fadiga, iniciou-se em uma marca de lixamento.

Assim sendo, pode-se concluir que houve inadequação do serviço de manutenção realizado na aeronave (lixamento), fossem eles preventivos ou corretivos.
