COMANDO DA AERONÁUTICA
CENTRO DE INVESTIGAÇÃO E PREVENÇÃO DE
ACIDENTES AERONÁUTICOS

RELATÓRIO FINAL SIMPLIFICADO

DADOS DA OCORRÊNCIA								
DATA - HORA		INVESTIGAÇÃO		SUMA N°				
25DEZ2019 - 20:00 (UTC)		SERIPA V		A-159/CENIPA/2019				
CLASSIFICAÇÃO	TIPO(S)		SUBTIPO(S)					
ACIDENTE	[SCF-PP] FALHA OU MAL FUNCIONAMENTO DO MOTOR		FALHA DO MOTOR EM VOO					
LOCALIDADE	MUNICÍPIO	UF	COORDENADAS					
FORA DE AERÓDROMO	ITAMBÉ	PR	23°44'26"S	051°58'23"W				
DADOS DA AERONAVE								
MATRÍCULA		FABRICANTE		MODELO				
PR-AEC		PIPER AIRCRAFT		PA-36-375				
OPERADOR		REGISTRO		OPERAÇÃO				
IVAÍ AEROAGRÍCOLA LTDA		SAE-AG		AGRÍCOLA				
PESSOAS A BORDO / LESÕES / DANOS À AERONAVE								
A BORDO		LESÕES					DANOS À AERONAVE	
		lleso	Leve	Grave	Fatal	Desconhecido		
Tripulantes	1	1	-	-	-	-	Nenhum	
Passageiros	-	-	-	-	-	-	Leve	
Total	1	1	-	-	-	-	X Substancial	
							Destruída	
Terceiros	-	-	-	-	-	-	Desconhecido

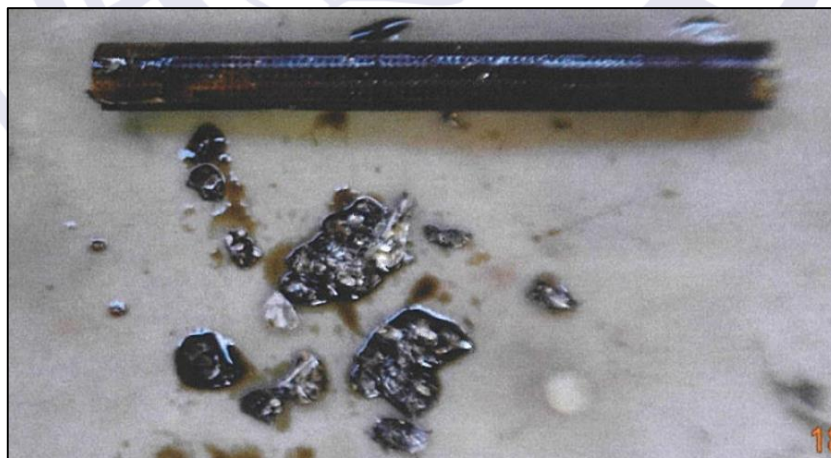
Durante a inspeção do filtro de óleo primário, verificou-se que ele estava com limalha, conforme pode ser visto na Figura 1.

Figura 1 - Filtro do óleo primário (parte de cima da figura) e limalha encontrada no seu interior (abaixo).

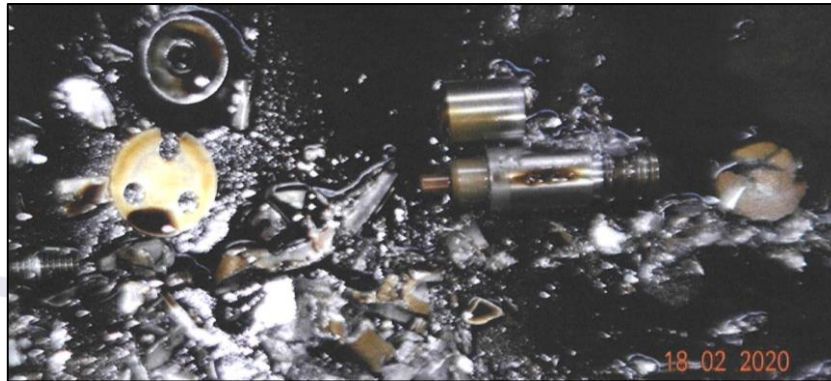
Havia, também, a presença de limalha e fragmentos do contrapeso dinâmico no cárter, conforme Figura 2.

Figura 2 - Vista do interior do cárter com os componentes do contrapeso dinâmico.

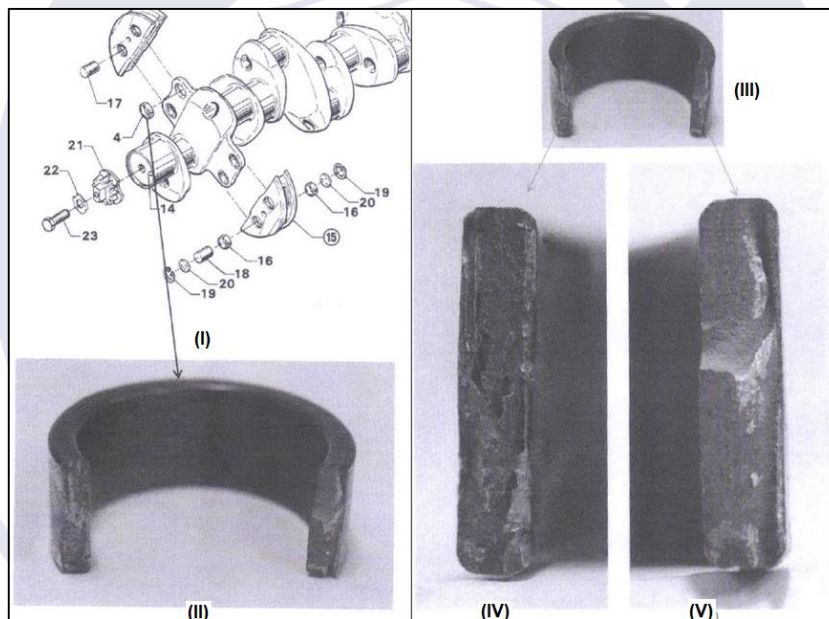
A análise revelou a presença de fadiga no “*bushing*” e, também, no eixo de manivelas, de forma que a quebra do “*bushing*”, devido à fadiga do material, desencadeou um desbalanceamento no conjunto que provocou a quebra do eixo de manivelas, conforme Figuras 3, 4 e 5.

Figura 3 - (I) visão explodida dos componentes do virabrequim e seus elementos.
 (II) “*bushing*” com fratura. III visão geral do “*bushing*”.
 (IV) e (V) detalhe das superfícies fraturadas.

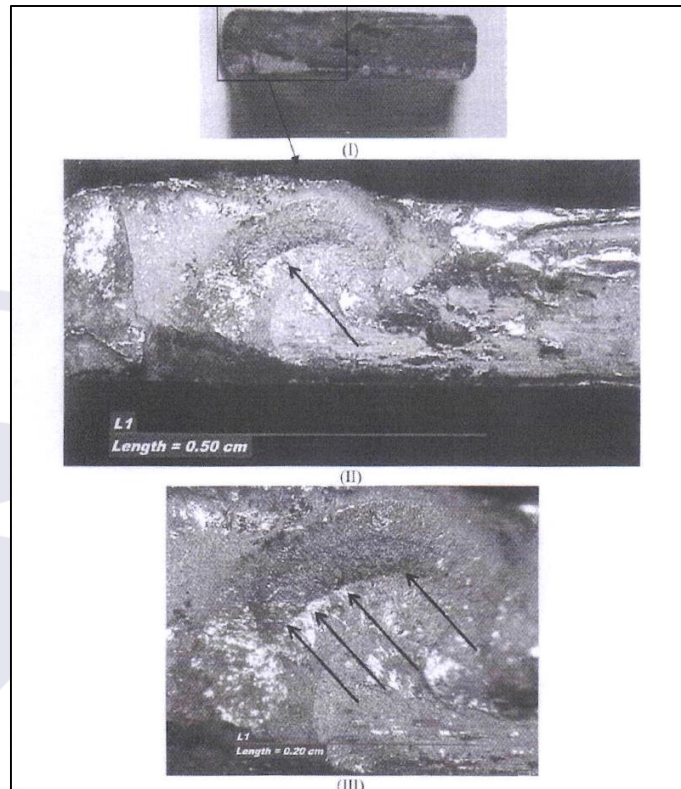
Figura 4 - (I) detalhe da fratura observada na imagem (IV) da Figura 3.
 (II) e (III) imagens de microscopia estereoscópica com marcas de praia (setas pretas)
 típicas de fraturas a partir de fadiga do material.

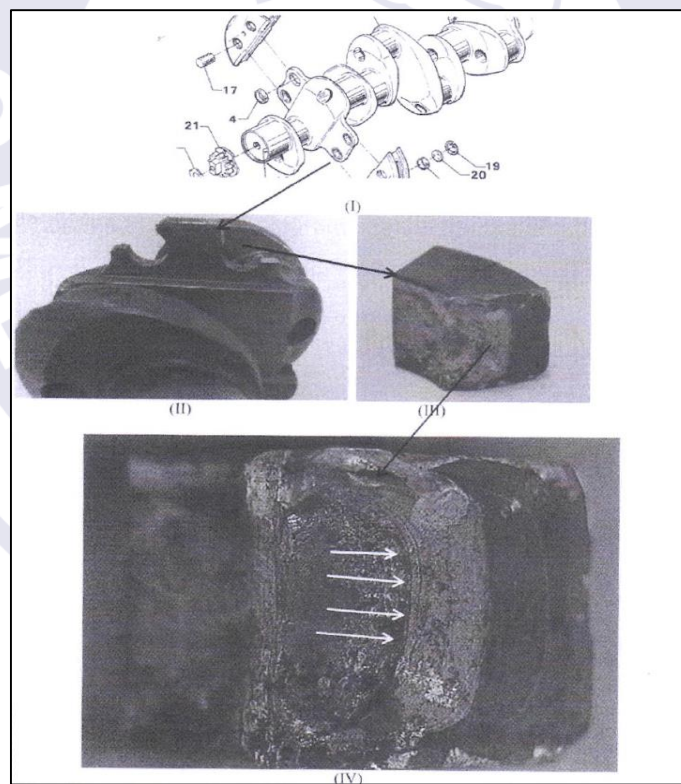
Figura 5 - (I) visão explodida dos componentes do virabrequim e seus elementos.
 (II) detalhe da região de fratura do eixo de manivelas.
 (III) fragmento retirado do eixo.
 (IV) superfície de fratura com marca de praia (setas brancas), característica de fratura a
 partir de fadiga do material.

Desta forma, verificou-se que a falha do motor estava relacionada com o desprendimento observado em um dos contrapesos dinâmicos, que por sua vez, foi provocado por fadiga na bucha (*bushing*) e no furo de seu alojamento, na aba do eixo de manivelas.

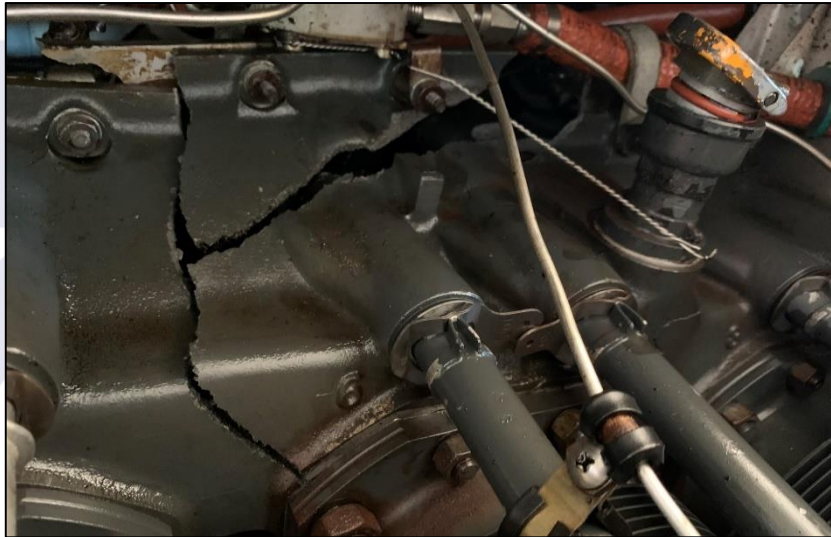
As rupturas desses componentes permitiram a abertura do contrapeso dinâmico por ação da força centrífuga, de forma que a consequência disso foi a colisão do contrapeso em questão contra o bloco do motor, perfurando-o e danificando os cilindros 5 e 6. Além disso, essa abertura também provocou a ruptura do eixo de comando de válvula, causando a parada imediata do motor (Figura 6).

Figura 6 - Ruptura do bloco do motor entre os cilindros 5 e 6.
