**COMANDO DA AERONÁUTICA**  
**CENTRO DE INVESTIGAÇÃO E PREVENÇÃO DE**  
**ACIDENTES AERONÁUTICOS**

**RELATÓRIO FINAL SIMPLIFICADO**

DADOS DA OCORRÊNCIA						
DATA - HORA		INVESTIGAÇÃO		SUMA N°		
10JUN2021 - 20:02(UTC)		SERIPA IV		IG-083/CENIPA/2021		
CLASSIFICAÇÃO		TIPO(S)		SUBTIPO(S)		
INCIDENTE GRAVE		[RI] INCURSÃO EM PISTA		NIL		
LOCALIDADE		MUNICÍPIO		UF	COORDENADAS	
AERÓDROMO DE CONGONHAS (SBSP)		SÃO PAULO		SP	23°37'34"S	046°39'23"W

DADOS DA AERONAVE					
MATRÍCULA		FABRICANTE		MODELO	
PR-ARR		EMBRAER		EMB-500	
OPERADOR			REGISTRO		OPERAÇÃO
COCAL COM. IND. CANAÃ AÇUCAR E ALCOOL LTDA.			TPP		PRIVADA

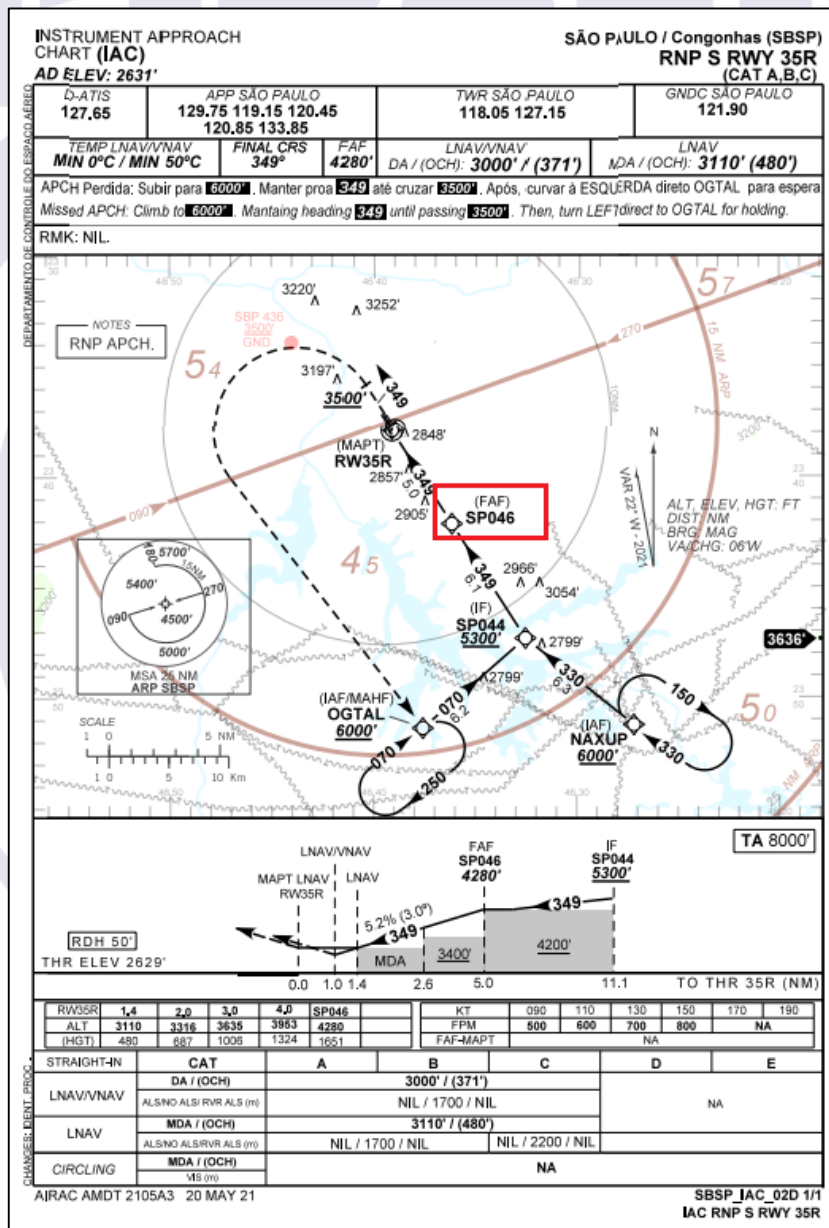
A transcrição das comunicações revelou que o APP-SP autorizou o PR-ARR realizar o procedimento previsto na *Instrument Approach Chart* (IAC - carta de aproximação por instrumentos), Performance de Navegação Exigida (RNP) S RWY 35R (Figura 1), e que o PIC cotejou corretamente a orientação recebida.

Figura 1 - IAC RNP S RWY 35R, com destaque para o FAF SP046.

Conforme constava na IAC RNP S RWY 35R, de 20MAIO2021, o procedimento era específico para a pista 35R.

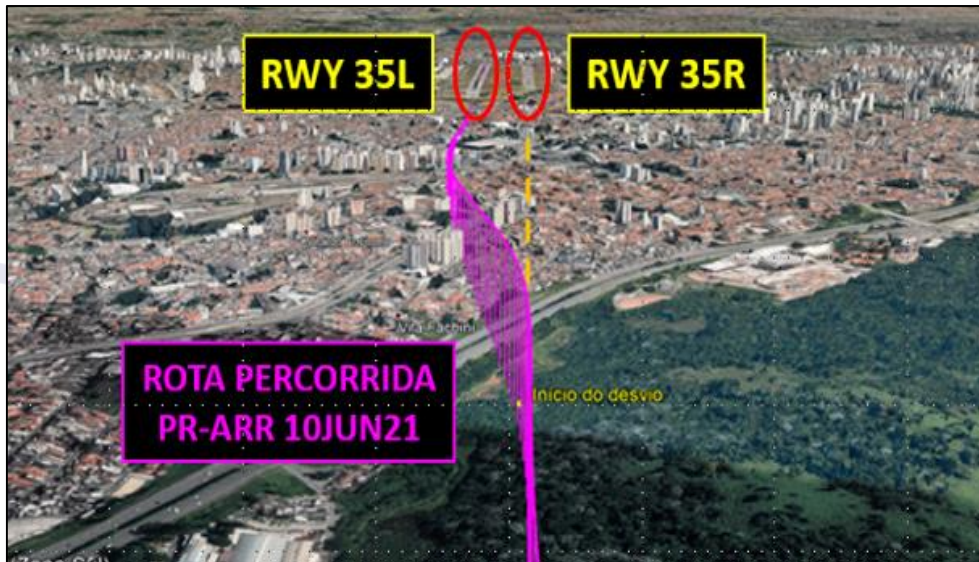
Até a altitude de 3.150 ft (519 ft AGL), não se verificaram variações de inclinação lateral da aeronave maiores que 2°. Precisamente nessa altitude, a menos de 2 NM da cabeceira, houve uma inclinação à esquerda entre 6° e 8°, ocasionando o desvio do eixo da pista 35R. Tal informação é relevante pois, até aqui, a aeronave encontrava-se corretamente no curso de aproximação para a pista 35R, conforme observado na Figura 2.

Figura 2 - Perfil da aproximação final do PR-.ARR.

Após passar pela *Minimum Descend Altitude* (MDA - altitude mínima de descida) de 3.110 ft, a cerca de 1,5 NM da cabeceira, o PIC tentou corrigir o desvio, empregando uma curva de até 4° à direita. A partir da altitude acima citada, a aeronave apresentou razões de descida maiores que as recomendadas para a velocidade de 100 kt, o que também contribuiu para que ela ficasse abaixo da rampa ideal.
