**COMANDO DA AERONÁUTICA**  
**CENTRO DE INVESTIGAÇÃO E PREVENÇÃO DE**  
**ACIDENTES AERONÁUTICOS**

**RELATÓRIO FINAL SIMPLIFICADO**

DADOS DA OCORRÊNCIA								
DATA - HORA		INVESTIGAÇÃO		SUMA N°				
08DEZ2021 - 12:45(UTC)		SERIPA VI		A-139/CENIPA/2021				
CLASSIFICAÇÃO		TIPO(S)		SUBTIPO(S)				
ACIDENTE		[OTHR] OUTROS		POUSO EM LOCAL NÃO PREVISTO				
LOCALIDADE		MUNICÍPIO		UF	COORDENADAS			
ÁREA RURAL DE BRASNORTE		BRASNORTE		MT	12°05'24"S 057°59'27"W			
DADOS DA AERONAVE								
MATRÍCULA		FABRICANTE		MODELO				
PR-BBZ		PIPER AIRCRAFT		PA-31T1				
OPERADOR			REGISTRO		OPERAÇÃO			
ABELHA TAXI AEREO E MANUTENCAO LTDA			TPX		TÁXI-AÉREO			
PESSOAS A BORDO / LESÕES / DANOS À AERONAVE								
A BORDO		LESÕES					DANOS À AERONAVE	
		Ileso	Leve	Grave	Fatal	Desconhecido		
Tripulantes	2	2	-	-	-	-	Nenhum	
Passageiros	2	2	-	-	-	-	Leve	
<b>Total</b>	<b>4</b>	<b>4</b>	-	-	-	-	X Substancial	
							Destruída	
Terceiros	-	-	-	-	-	-	Desconhecido

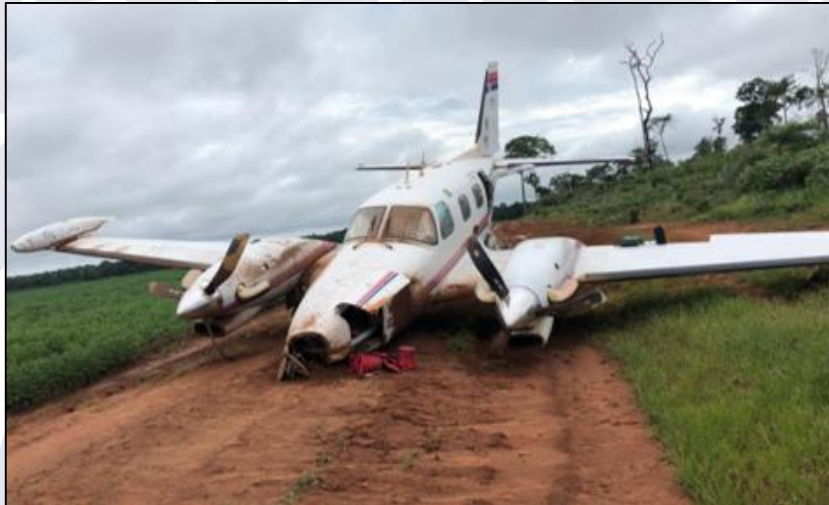
Na corrida após o pouso, ocorreu a quebra do trem de pouso auxiliar e a aeronave parou sobre a estrada.

Figura 1 - Vista do PR-BBZ após o pouso em local não previsto.

A aeronave teve danos substanciais. Os pilotos e os passageiros saíram ilesos.

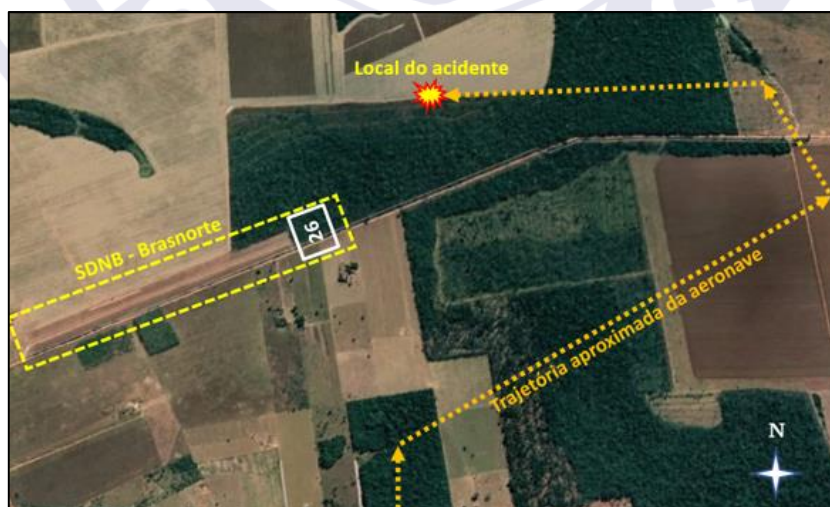
A intenção era pousar na pista 26. A aproximação ocorreu pelo setor sul do aeródromo e não houve cruzamento da pista. Foi feito um tráfego visual, com curvas pela esquerda. Após a realização da perna base, houve uma confusão na identificação do aeródromo e o pouso ocorreu em uma estrada de terra localizada a 1 km de SDNB (Figura2).

Figura 2 - Croqui do acidente.

Ao analisar a geografia do local do acidente, percebeu-se que a orientação da estrada de terra defasava em, aproximadamente, 20° do sentido da pista de SDNB. Além disso, as características físicas, tanto da pista de pouso quanto da estrada eram semelhantes.

Isso posto, verificou-se que o pouso em local não previsto esteve relacionado com o rebaixamento da atenção e com uma falha na capacidade de reconhecer os estímulos externos ao ambiente de operação. Essa condição levou à redução da consciência situacional e à desorientação geográfica durante a realização do circuito de tráfego visual.

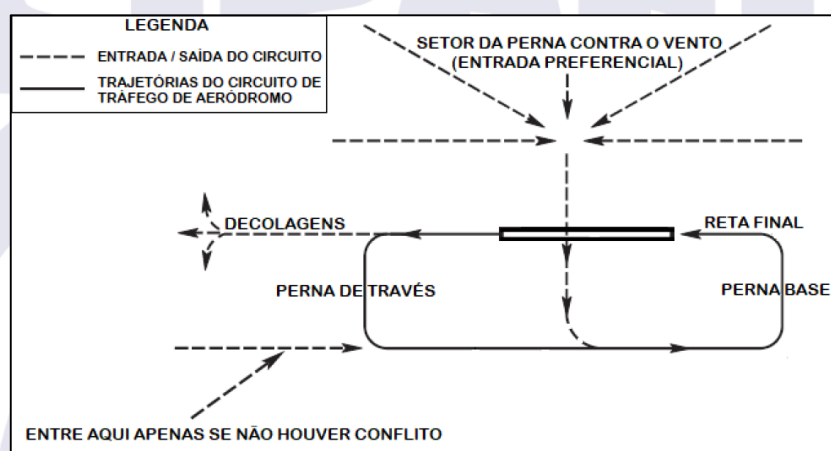
A Figura 3 mostra o perfil recomendado para a entrada e saída de circuito de tráfego para um aeródromo sem o Serviço de Informação de Voo de Aeródromo (AFIS).

Figura 3 - Entrada e Saída de Circuito de Tráfego de Aeródromo sem AFIS.

Assim, com o objetivo de mitigar a possibilidade de pouso em local não previsto, o fiel cumprimento do perfil de tráfego incluso no Anexo C - “Operação de Voo em Aeródromo Não Controlado” da ICA 100-37 - “Serviços de Tráfego Aéreo”, reveste-se de fundamental relevância na operação de um aeródromo não controlado.
