COMANDO DA AERONÁUTICA
CENTRO DE INVESTIGAÇÃO E PREVENÇÃO DE
ACIDENTES AERONÁUTICOS

RELATÓRIO FINAL SIMPLIFICADO

DADOS DA OCORRÊNCIA								
DATA - HORA		INVESTIGAÇÃO		SUMA Nº				
29OUT2021 - 19:25 (UTC)		SERIPA II		A-119/CENIPA/2021				
CLASSIFICAÇÃO		TIPO(S)		SUBTIPO(S)				
ACIDENTE		[LOC-G] PERDA DE CONTROLE NO SOLO [RE] EXCURSÃO DE PISTA		NIL				
LOCALIDADE		MUNICÍPIO		UF	COORDENADAS			
AERÓDROMO MIMOSO DO OESTE (SSQZ)		LUÍS EDUARDO MAGALHÃES		BA	12°06'23"S	045°53'42"W		
DADOS DA AERONAVE								
MATRÍCULA		FABRICANTE		MODELO				
PR-BEK		AIRTRACTOR		AT-502B				
OPERADOR			REGISTRO		OPERAÇÃO			
PARTICULAR			TPP		PRIVADA			
PESSOAS A BORDO / LESÕES / DANOS À AERONAVE								
A BORDO		LESÕES					DANOS À AERONAVE	
		Ileso	Leve	Grave	Fatal	Desconhecido		
Tripulantes	1	1	-	-	-	-	Nenhum	
Passageiros	-	-	-	-	-	-	Leve	
Total	1	1	-	-	-	-	X Substancial	
							Destruída	
Terceiros	-	-	-	-	-	-	Desconhecido

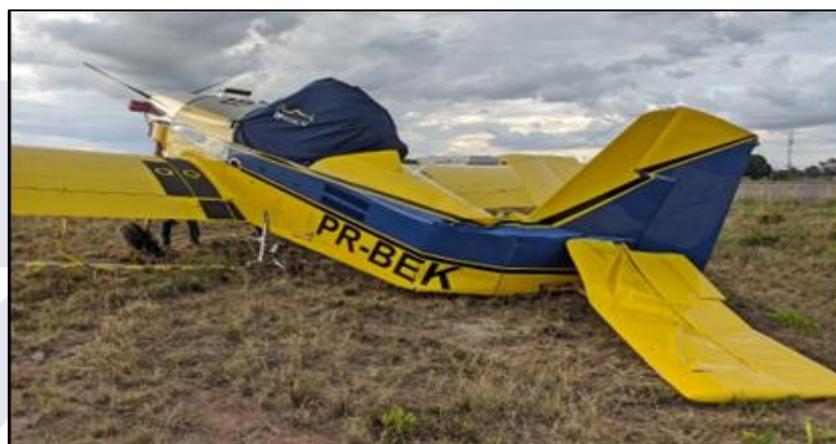
No retorno, durante o pouso na pista 28, houve a perda de controle no solo. O avião saiu pela lateral direita da pista.

A aeronave teve danos substanciais e o piloto saiu ileso.

Figura 1 - Vista da aeronave no local do acidente.

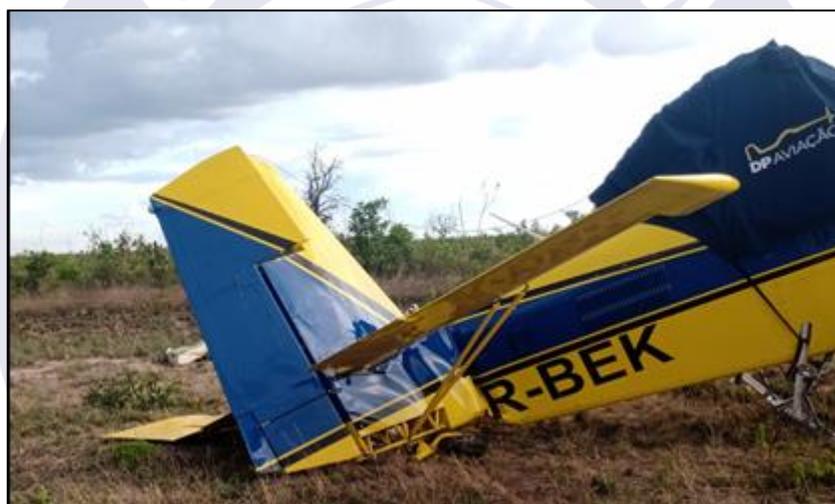
O avião teve danos substanciais na asa esquerda, no trem de pouso esquerdo, no sistema de pulverização, no cone de cauda, na bequilha e na empenagem (Figuras 2 e 3).

Figura 2 - Danos no cone de cauda e bequilha.

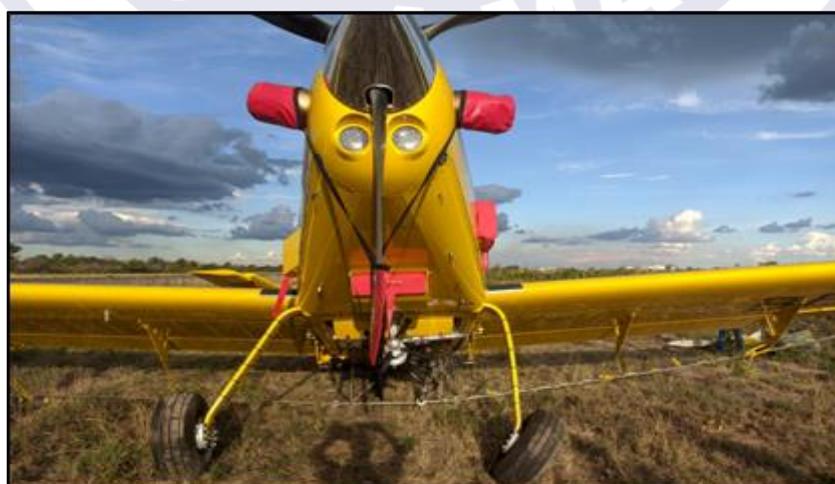
Figura 3 - Danos no trem de pouso esquerdo.

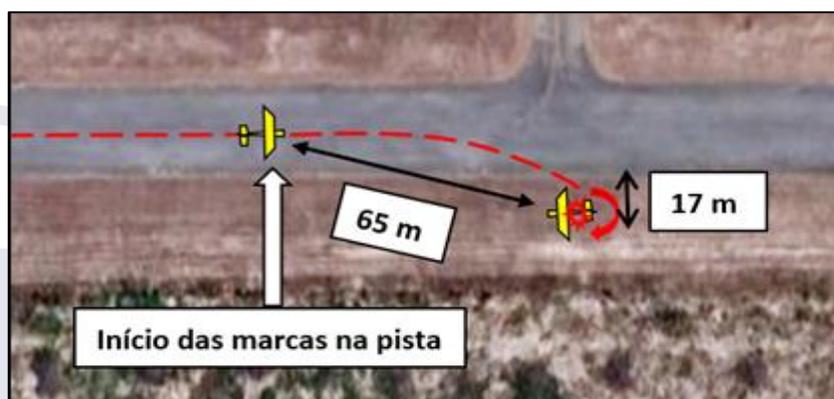
Marcas deixadas pelos pneus do trem de pouso principal na pista permitiram estabelecer o ponto em que teve início o desvio na direção de pouso e a trajetória à direita que culminou na excursão de pista. A aeronave parou fora da pista, 65 m após o ponto de início dessas marcas, afastada 17 m da área pavimentada (Figura 4).

Figura 4 - Croqui da ocorrência.

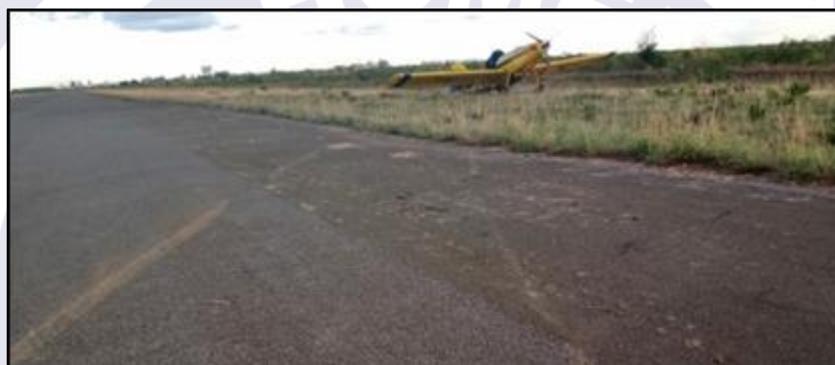
O avião parou paralelo à pista, aporado no sentido contrário ao de pouso (Figura 5).

Figura 5 - Posição da aeronave em relação à pista, com marcas de frenagem.

A superfície do solo que margeava a pista era arenosa e continha marcas de derrapagem deixadas pelas rodas dos trens de pouso principais da aeronave.

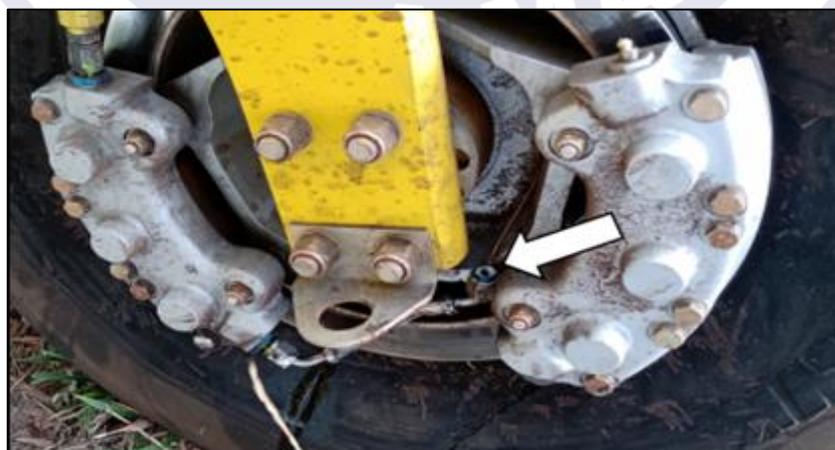
Ainda no local do acidente, observou-se que houve a ruptura do *niple* da mangueira de freio do trem de pouso esquerdo, assim como sinais de vazamento do fluido hidráulico do sistema dessa roda (Figuras 6 e 7).

Figura 6 - Imagem do *niple* da mangueira de freio do trem de pouso esquerdo rompido e sinais de vazamento do fluido hidráulico.

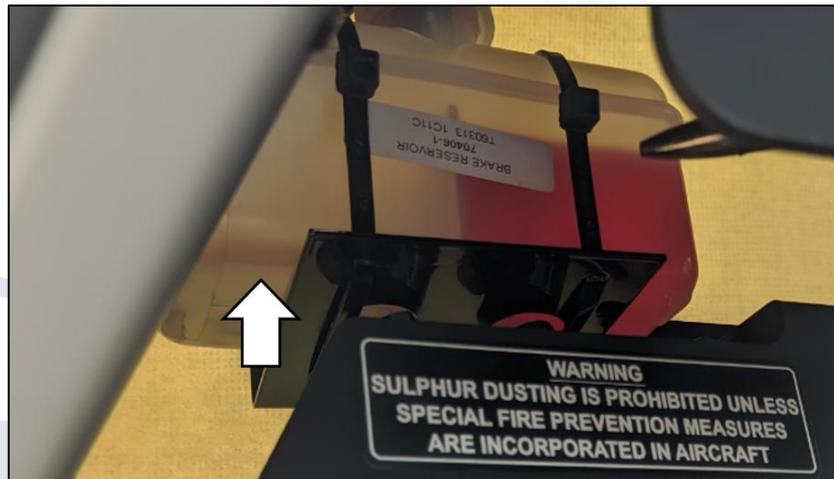
Figura 7 - Reservatório do fluido hidráulico do trem de pouso esquerdo vazio.

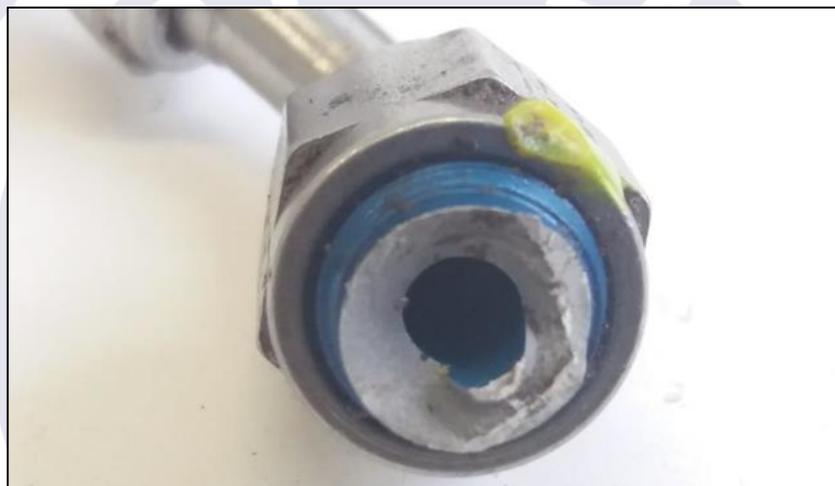
Em exames por estereoscopia realizados no *niple* observou-se que a superfície da fratura apresentava inclinação de $\pm 45^\circ$, indicativo de ruptura por sobrecarga (Figura 8).

Figura 8 - Imagem da região da fratura do *niple*.

Adicionalmente, a inexistência de sinais de fluido hidráulico na pista de pouso indicou que o desprendimento da mangueira de freio do trem de pouso esquerdo ocorreu devido à ruptura do seu *niple* durante a excursão de pista.
