**COMANDO DA AERONÁUTICA**  
**CENTRO DE INVESTIGAÇÃO E PREVENÇÃO DE**  
**ACIDENTES AERONÁUTICOS**

**RELATÓRIO FINAL SIMPLIFICADO**

DADOS DA OCORRÊNCIA								
DATA - HORA		INVESTIGAÇÃO		SUMA N°				
25JAN2019 - 18:54 (UTC)		SERIPA III		IG-017/CENIPA/2019				
CLASSIFICAÇÃO		TIPO(S)		SUBTIPO(S)				
INCIDENTE GRAVE		[RE] EXCURSÃO DE PISTA		NIL				
LOCALIDADE		MUNICÍPIO		UF	COORDENADAS			
AERÓDROMO DE SÃO DEL REI (SNJR)		SÃO JOÃO DEL REI		MG	21°05'08"S	044°13'31"W		
DADOS DA AERONAVE								
MATRÍCULA		FABRICANTE		MODELO				
PR-CSW		EMBRAER		EMB-500				
OPERADOR			REGISTRO		OPERAÇÃO			
CONSTRUTORA COWAN S/A			TPP		PRIVADA			
PESSOAS A BORDO / LESÕES / DANOS À AERONAVE								
A BORDO		LESÕES					DANOS À AERONAVE	
		Ileso	Leve	Grave	Fatal	Desconhecido		
Tripulantes	1	1	-	-	-	-	Nenhum	
Passageiros	6	6	-	-	-	-	X Leve	
<b>Total</b>	<b>7</b>	<b>7</b>	-	-	-	-	Substancial	
							Destruída	
Terceiros	-	-	-	-	-	-	Desconhecido

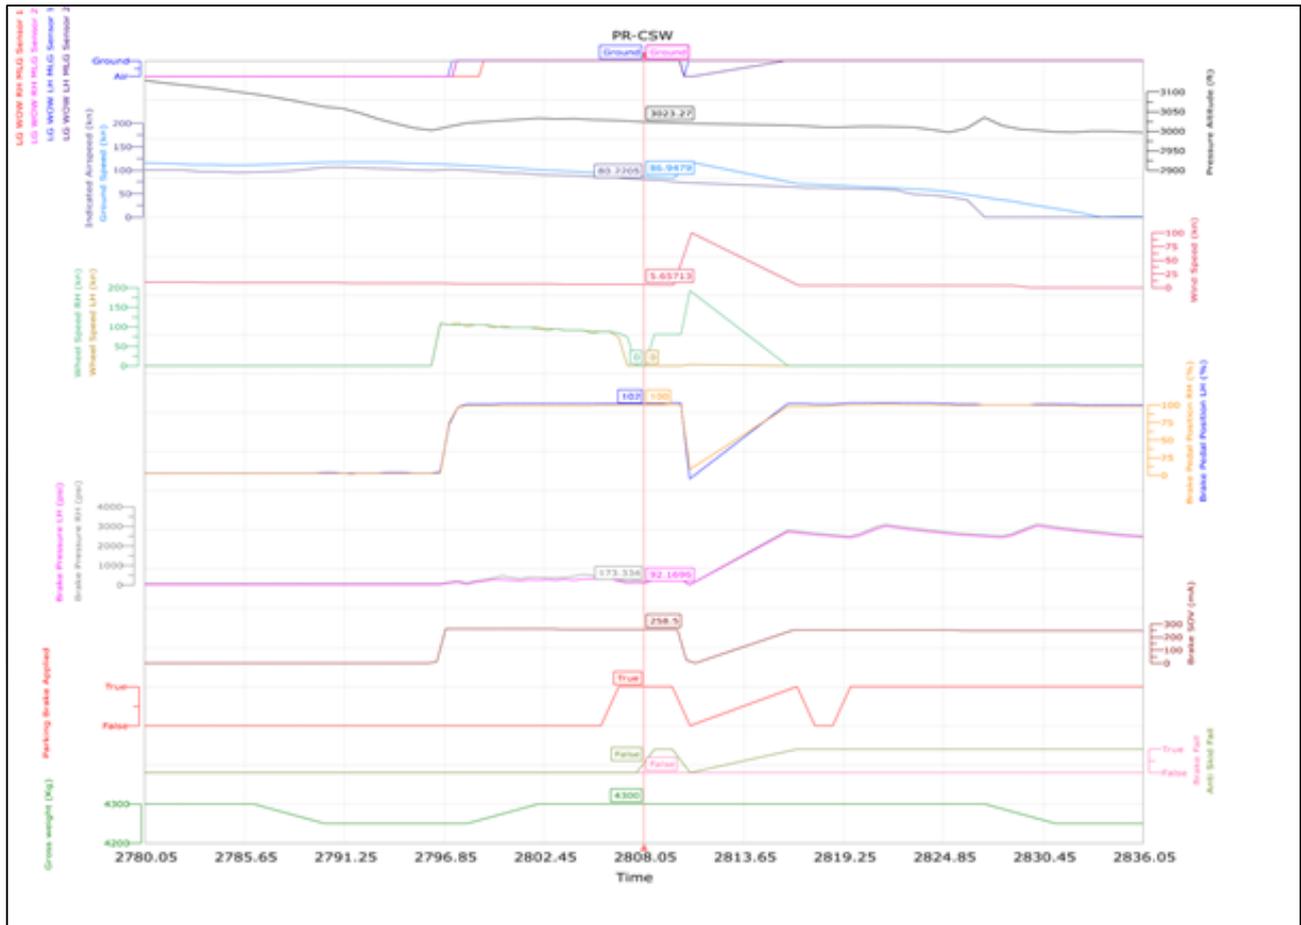
Figura 1 - Dados extraídos do CVDR.

A partir da análise dos dados, foi possível observar que a aeronave cruzou a cabeceira 26 com 20 ft de altura, ou seja, abaixo do padrão de 50 ft, a uma velocidade indicada de 102 kt, aproximadamente, 3 kt acima da Velocidade de Referência ( $V_{REF}$ ), para um aeródromo a cerca de 3.000 ft de altitude e um peso entre 4.200 kg e 4.300 kg.

A *Ground Speed* (GS - velocidade em relação ao solo) era de 115 kt no momento de cruzamento da cabeceira, indicando a presença de componente de vento de cauda de 13 kt, condizente com os valores entre 10 e 15 kt reportados pelo piloto.

Com base nas indicações dos sensores de *Weight on Wheels*, (WOW - peso sobre as rodas), o ponto estimado de toque foi a 126 m após a cabeceira 26, distância confirmada pela indicação de velocidade nas rodas logo em seguida.

Os sensores de posição dos pedais dos freios indicaram que foi aplicada frenagem máxima no momento do toque, havendo a liberação de pressão hidráulica.

Durante a corrida após o pouso, o piloto conseguiu manter a aeronave praticamente no centro da pista. No entanto, julgando que poderia estar com problemas nos freios normais, disse que acionou o *Emergency Parking Brake* (EPB - freio de emergência). O acionamento do freio pôde ser constatado pelos dados do CVDR, após 12 segundos, aproximadamente, tendo a aeronave percorrido cerca de 875 m entre o ponto de toque estimado e o acionamento do EPB, correspondendo a cerca de 1.001 m de pista, restando, portanto, cerca de 399 m de pista para a parada total da aeronave.

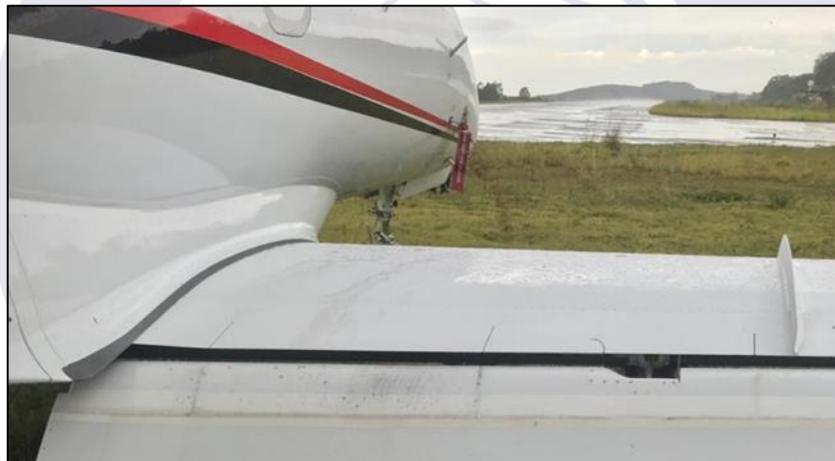
A regulamentação normativa da Agência Nacional de Aviação Civil (ANAC) considerava que a pista estava contaminada quando a profundidade média de água (lâmina d'água) sobre a pista fosse igual ou maior que 3 mm, em uma região de 150 m de comprimento por 12 m de largura, na porção central em relação ao centro da pista e que pista molhada era uma pista com água, mas não com quantidade suficiente para ser considerada contaminada.

Foi observado que a pista, que não possuía *grooving* (ranhuras transversais para escoamento de água), após ter passado momentaneamente a chuva, estava parcialmente espelhada, decorrente do acúmulo de água, sugerindo que, no momento do pouso, poderia estar configurada a condição de pista contaminada, em razão da espessura da lâmina d'água. Na figura abaixo, pode-se visualizar a condição descrita.

Figura 3- Espelhamento parcial da pista.

Encaminhar esta investigação ao operador do aeródromo SNJR, a fim de que aquele operador verifique a adequabilidade das condições de aderência da pista naquilo que se refere ao atrito e textura superficial (microtextura e macrotextura), bem como das características relativas ao escoamento de água.

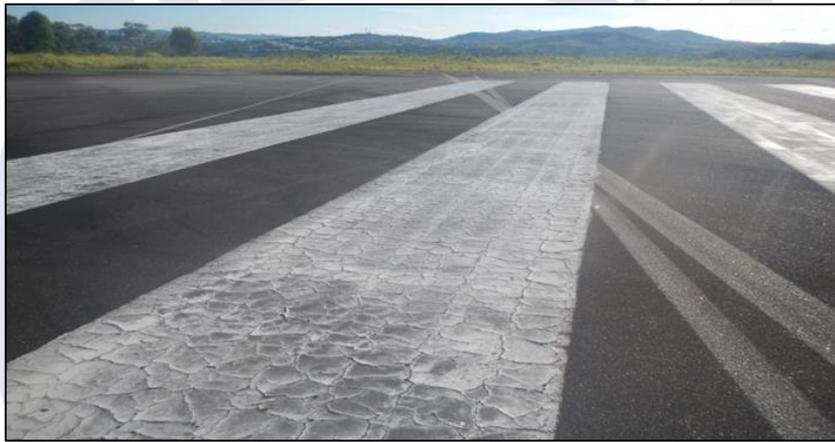
Foram observadas marcas brancas contínuas na pista, apresentando características de hidroplanagem, com 340 m de extensão, finalizando no limite do asfalto, conforme a Figura 4.

Figura 4 - Marcas brancas contínuas das rodas deixadas na pista.

As evidências coletadas demonstraram que as marcas brancas na pista começaram após alguns metros a partir do acionamento do EPB, indicando o aumento gradual da temperatura até a ocorrência de formação do vapor d'água entre o pneu e a lâmina de água, que efetivamente deixou as marcas brancas observadas.

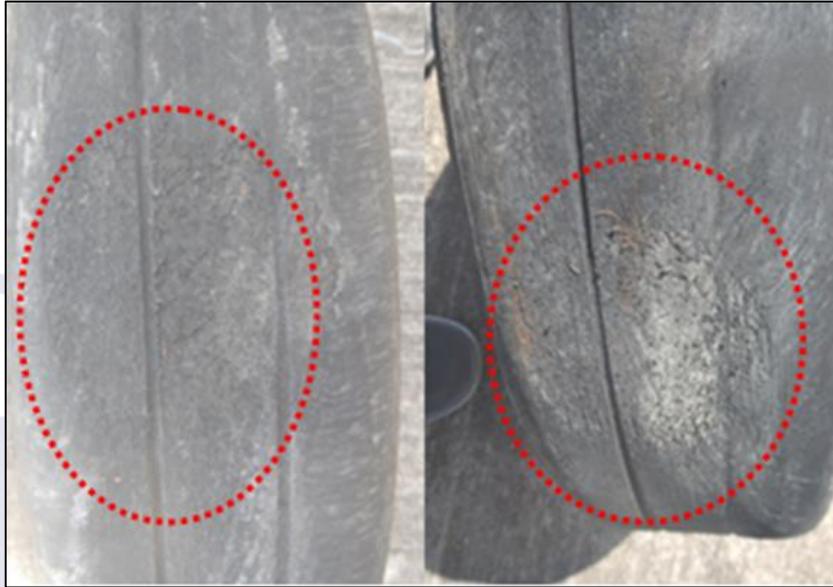
Quanto às condições dos pneus do trem de pouso principal esquerdo e direito, foram observadas duas áreas distintas de desgaste, uma causada pela reversão da borracha, devido ao travamento das rodas e consequente condição de hidroplanagem, e outra com desgaste por derrapagem, quando fora da condição de hidroplanagem, causada pelo travamento das rodas, devido ao acionamento do freio de emergência, como se pode observar nas imagens constantes das Figuras 5 e 6.

Figura 5 - Desgaste dos pneus causado pela reversão da borracha, sugerindo hidroplanagem.

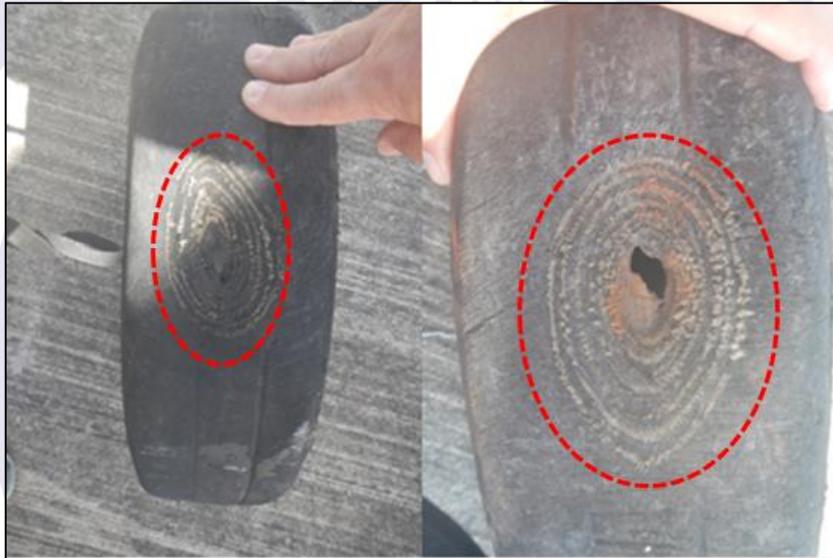
Os dados levantados demonstraram que houve o travamento das rodas após o acionamento do freio de emergência, apesar de a aeronave dispor de sistema *anti-skid*, visto que este funciona apenas com o sistema principal de freios. O EPB, quando aplicado nas condições de falha do sistema normal de freios, de acordo com os manuais da aeronave, devia ser modulado para que não ocorresse o travamento das rodas.

Figuras 6 - Desgaste dos pneus indicando o travamento das rodas.
