**COMANDO DA AERONÁUTICA**  
**CENTRO DE INVESTIGAÇÃO E PREVENÇÃO DE**  
**ACIDENTES AERONÁUTICOS**

**RELATÓRIO FINAL SIMPLIFICADO**

DADOS DA OCORRÊNCIA								
DATA - HORA		INVESTIGAÇÃO		SUMA N°				
24ABR2021 - 11:30 (UTC)		SERIPA IV		A-059/CENIPA/2021				
CLASSIFICAÇÃO		TIPO(S)						
ACIDENTE		[LOC-I] PERDA DE CONTROLE EM VOO						
LOCALIDADE		MUNICÍPIO		UF	COORDENADAS			
FAZENDA SORRENTO		SÃO MANUEL		SP	22°37'38"S	048°28'16"W		
DADOS DA AERONAVE								
MATRÍCULA		FABRICANTE			MODELO			
PR-DDM		ROBINSON HELICOPTER			R44 II			
OPERADOR				REGISTRO		OPERAÇÃO		
AERO AGRÍCOLA PRETEL LTDA				SAE-AG		AGRÍCOLA		
PESSOAS A BORDO / LESÕES / DANOS À AERONAVE								
A BORDO		LESÕES					DANOS À AERONAVE	
		Ileso	Leve	Grave	Fatal	Desconhecido		
Tripulantes	1	1	-	-	-	-	Nenhum	
Passageiros	-	-	-	-	-	-	Leve	
<b>Total</b>	<b>1</b>	<b>1</b>	-	-	-	-	X Substancial	
							Destruída	
Terceiros	-	-	-	-	-	-	Desconhecido

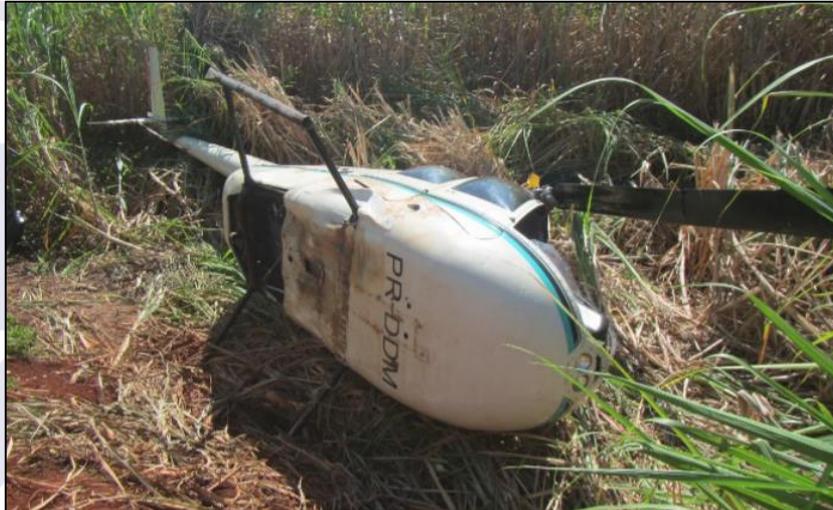
Figura 1 - Vista do PR-DDM no local do acidente.

Houve a quebra do para-brisa e de uma das pás do rotor principal. Não houve fogo.

Devido às características observadas na aeronave após sua parada total, pôde-se aferir que o impacto ocorreu com baixa velocidade à frente e pouca energia. Havia indícios no rotor principal e no rotor de cauda de que a aeronave desenvolvia potência no momento do impacto.

Uma das pás do rotor principal dobrou para cima e continuou o giro deixando marcas de arrastamento no terreno e a outra apresentou evidências de impacto contra o solo no seu bordo de ataque. O rotor de cauda tinha sinais de giro, deixando marcas na vegetação próxima, e seu eixo estava com vegetação enroscada nele.

As marcas no solo e na vegetação indicavam que a colisão ocorreu em uma aproximação de grande ângulo, pois praticamente não houve deslocamento longitudinal. Além disso, os destroços estavam concentrados, quase intactos, com marcas de torção nos esquis e afundamento na seção inferior da fuselagem, caracterizando o sentido descendente do deslocamento e a atitude da aeronave.

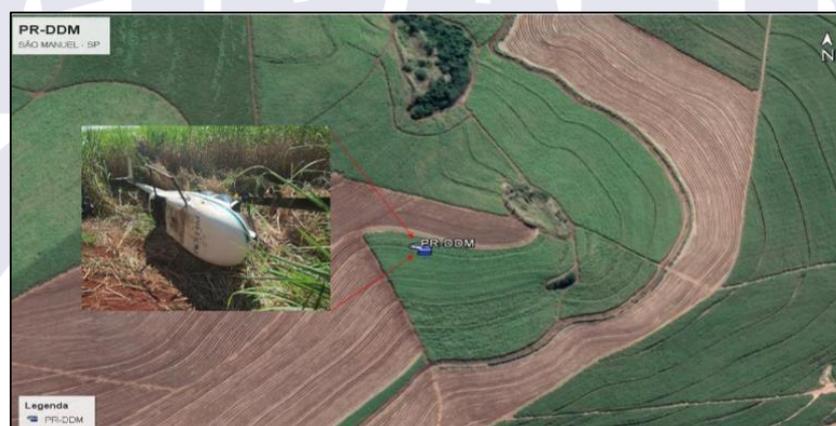
No entanto, no ponto onde houve o impacto inicial, havia um desnível, que ocasionou o tombamento para a esquerda do aparelho, após o toque dos esquis no solo, provocando a colisão do rotor principal e de cauda contra o terreno (Figura 2).

Figura 2 - Região do local do acidente, com destaque para a localização do PR-DDM.
