COMANDO DA AERONÁUTICA
CENTRO DE INVESTIGAÇÃO E PREVENÇÃO DE
ACIDENTES AERONÁUTICOS

RELATÓRIO FINAL SIMPLIFICADO

DADOS DA OCORRÊNCIA									
DATA - HORA		INVESTIGAÇÃO				SUMA Nº			
26DEZ2021 - 16:56 (UTC)		CENIPA				I-149/CENIPA/2021			
CLASSIFICAÇÃO		TIPO(S)				SUBTIPO(S)			
INCIDENTE		[ATM] GERENCIAMENTO DE TRÁFEGO AÉREO				NIL			
LOCALIDADE		MUNICÍPIO		UF	COORDENADAS				
AERÓDROMO LUÍS EDUARDO MAGALHÃES (SBSV)		SALVADOR		BA	12°54'51"S		038°19'56"W		
DADOS DA AERONAVE									
MATRÍCULA		FABRICANTE				MODELO			
PR-GIH PR-GUZ		BOEING COMPANY				737-76N 737-8EH			
OPERADOR					REGISTRO		OPERAÇÃO		
GOL LINHAS AÉREAS S.A.					TPR		TRANSPORTE AÉREO REGULAR		
PESSOAS A BORDO / LESÕES / DANOS À AERONAVE									
A BORDO		LESÕES					DANOS À AERONAVE		
		Illeso	Leve	Grave	Fatal	Desconhecido			
Tripulantes	12	12	-	-	-	-	X	Nenhum	
Passageiros	303	303	-	-	-	-		Leve	
Total	315	315	-	-	-	-		Substancial	
								Destruída	
Terceiros	-	-	-	-	-	-		Desconhecido

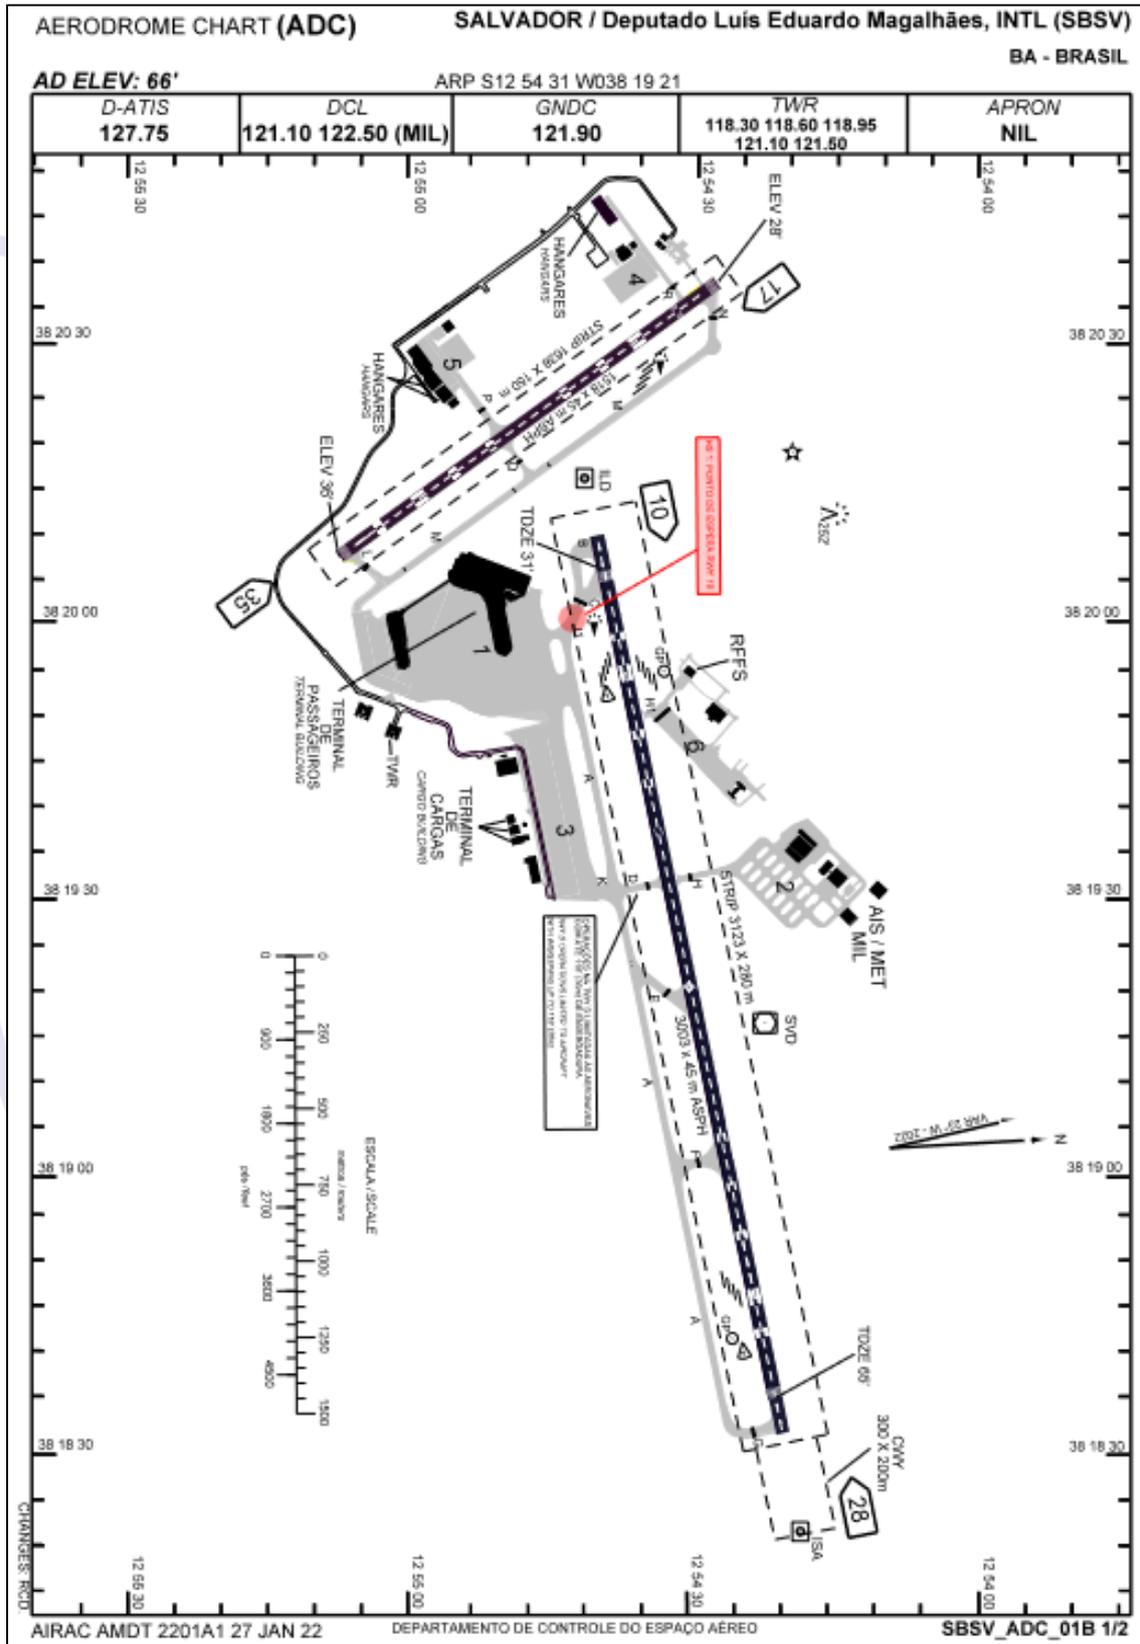
Figura 1 - Carta ADC de SBSV.

A aeronave PR-GUZ realizou o pouso em SBSV, 2 minutos antes da aeronave PR-GIH e recebeu instruções de táxi até o portão 14R, via *taxiway* F, A e J3, enquanto o PR-GIH recebeu instruções de táxi até o portão 08, via *taxiway* F, A e J2.

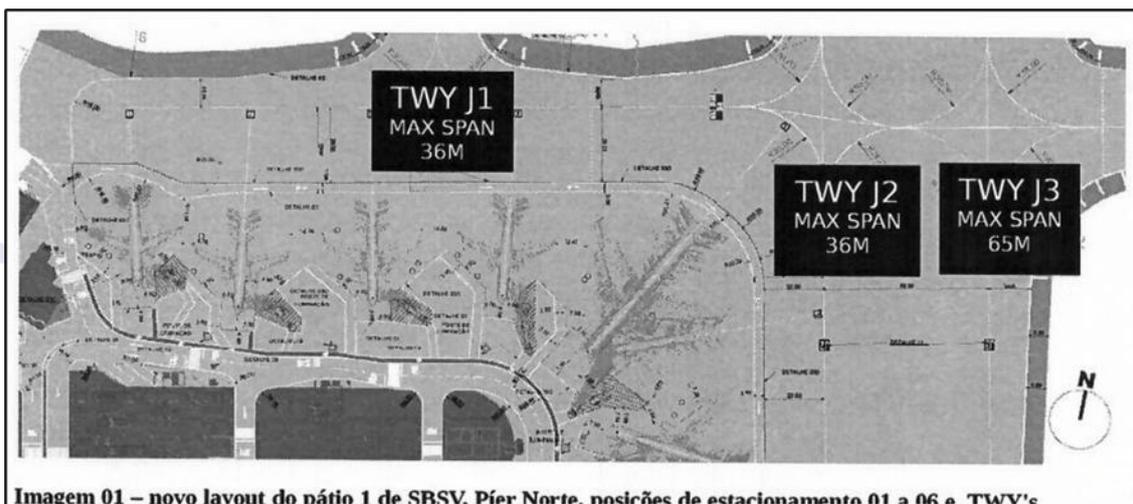
Figura 3 - Imagem 01 do REGRSO, com novo layout do pátio 1 de SBSV.

Ao analisar a Figura 3 (Imagem 01), nota-se em destaque que, o táxi na *taxiway* J2 poderia ser efetuado com aeronaves de envergadura até 36 m. Concomitante, o táxi na *taxiway* J3 seria efetuado com as aeronaves com envergadura até 65 m. Contudo, não foram observadas restrições para qualquer ponto específico em toda a extensão das referidas *taxiways*.

A presente ocorrência envolveu as aeronaves PR-GUZ, modelo 737-8EH, com envergadura de 35,7 m e PR-GIH, modelo 737-76N, com envergadura de 34,3 m, ambas em conformidade com o que estabelecia o REGRSO Figuras 3 e 4 (Imagens 01 e 02). Assim sendo, verificou-se uma falha na análise das capacidades de taxiamento, principalmente no trecho onde sucedeu o incidente.

A Comissão de Investigação concluiu que a orientação sobre o táxi simultâneo de aeronaves pelas *taxiways* J2 e J3, previsto no REGRSO, era factível até às proximidades do través do *gate* 7, pois, ao adentrar o pátio, a distância lateral entre as *taxiways* J2 e J3 diminuía, inviabilizando essa operação, ao contrário do que estabelecia o referido REGRSO.

Atuar sobre o operador aeroportuário de SBSV, a fim de que seja refeito o estudo sobre as capacidades nos procedimentos de *pushback* e táxi do aeródromo.
