COMANDO DA AERONÁUTICA
CENTRO DE INVESTIGAÇÃO E PREVENÇÃO DE
ACIDENTES AERONÁUTICOS

RELATÓRIO FINAL SIMPLIFICADO

DADOS DA OCORRÊNCIA								
DATA - HORA		INVESTIGAÇÃO		SUMA N°				
11MAR2021	15:12 (UTC)	SERIPA VII		IG-039/CENIPA/2021				
CLASSIFICAÇÃO	TIPO(S)			SUBTIPO(S)				
INCIDENTE GRAVE	[CTOL] COLISÃO COM OBSTÁCULO DURANTE A DECOLAGEM E POUSO			NIL				
LOCALIDADE	MUNICÍPIO		UF	COORDENADAS				
DISTRITO DE EXTREMA	PORTO VELHO		RO	09°45'40"S	066°21'02"W			
DADOS DA AERONAVE								
MATRÍCULA		FABRICANTE		MODELO				
PR-HIB		BELL HELICOPTER		206L-4				
OPERADOR			REGISTRO		OPERAÇÃO			
IBAMA			AIF		OUTROS			
PESSOAS A BORDO / LESÕES / DANOS À AERONAVE								
A BORDO		LESÕES					DANOS À AERONAVE	
		Ileso	Leve	Grave	Fatal	Desconhecido		
Tripulantes	3	3	-	-	-	-	Nenhum	
Passageiros	3	3	-	-	-	-	X Leve	
Total	6	6	-	-	-	-	Substancial	
							Destruída	
Terceiros	-	-	-	-	-	-	Desconhecido

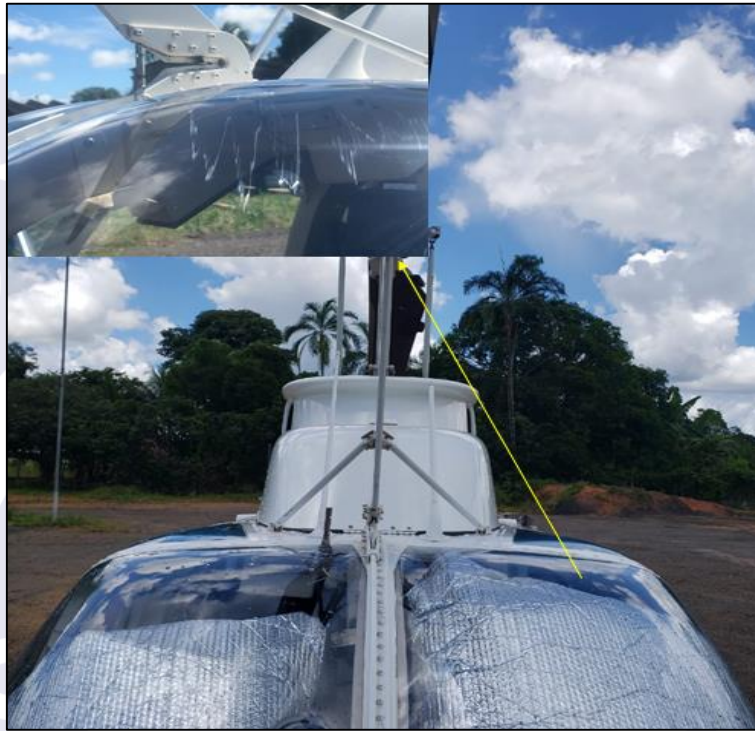
Durante a decolagem, o helicóptero colidiu contra um fio da rede de baixa tensão.

Houve danos leves, restritos ao para-brisas e ao corta fio. Todos os ocupantes saíram ilesos.

Figura 1 - Vista frontal do PR-HIB, com destaque para os danos no para-brisas.

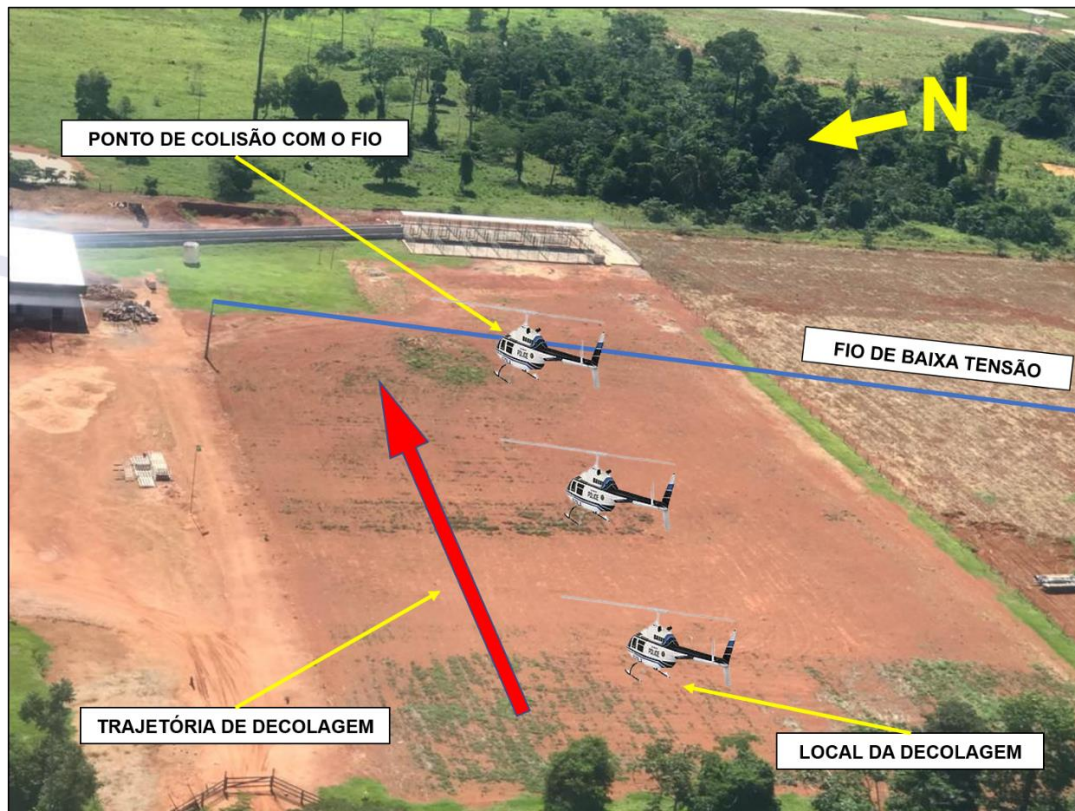
Tratava-se de um voo de transporte de pessoal, em cumprimento a uma operação de fiscalização do IBAMA. Na decolagem de uma área de pouso eventual localizada em um frigorífico, houve a colisão contra um fio de rede de baixa tensão (Figura 2).

Figura 2 - Croqui do incidente grave.

Desta forma, evidenciou-se que não houve uma adequada avaliação da área de operação. A colisão contra o fio revelou que o eixo de decolagem não foi devidamente examinado quanto à presença de obstáculos.

Isso também ficou patente pelo tipo de decolagem escolhida pelo PIC. A presença dos fios e dos respectivos postes recomendaria o emprego de uma decolagem de máxima performance, a qual é usada para decolar de áreas cercadas por obstáculos que interferem na trajetória de decolagem.

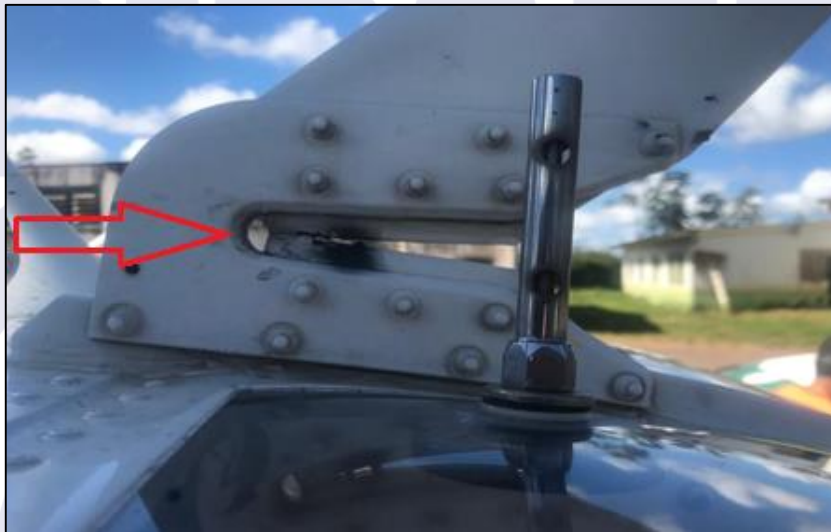
Após o pouso no pátio do frigorífico, no regresso, durante a inspeção de pós-voo, o operador aerotático, que atuava como mecânico, percebeu marcas no para-brisa, além de danos ao corta fios (Figura 3).

Figura 3 - Danos provocados ao corta-fios.

A colisão foi confirmada pelo fato de ter havido queda de energia de uma cerca elétrica situada próximo ao local de decolagem. Além disso, o fio de alimentação da rede de baixa tensão foi encontrado partido.
