COMANDO DA AERONÁUTICA
CENTRO DE INVESTIGAÇÃO E PREVENÇÃO DE
ACIDENTES AERONÁUTICOS

RELATÓRIO FINAL SIMPLIFICADO

DADOS DA OCORRÊNCIA								
DATA - HORA		INVESTIGAÇÃO			SUMA Nº			
22OUT2021 - 17:30 (UTC)		SERIPA VI			IG-115/CENIPA/2021			
CLASSIFICAÇÃO		TIPO(S)			SUBTIPO(S)			
INCIDENTE GRAVE		[ARC] CONTATO ANORMAL COM A PISTA [RE] EXCURSÃO DE PISTA			NIL			
LOCALIDADE		MUNICÍPIO		UF	COORDENADAS			
AERÓDROMO MAESTRO MARINHO FRANCO (SBRD)		RONDONÓPOLIS		MT	16°35'08"S		054°43'29"W	
DADOS DA AERONAVE								
MATRÍCULA		FABRICANTE			MODELO			
PR-MEJ		BEECH AIRCRAFT			58			
OPERADOR				REGISTRO		OPERAÇÃO		
PARTICULAR				TPP		PRIVADA		
PESSOAS A BORDO / LESÕES / DANOS À AERONAVE								
A BORDO		LESÕES					DANOS À AERONAVE	
		Ileso	Leve	Grave	Fatal	Desconhecido		
Tripulantes	1	1	-	-	-	-	Nenhum	
Passageiros	-	-	-	-	-	-	X Leve	
Total	1	1	-	-	-	-	Substancial	
							Destruída	
Terceiros	-	-	-	-	-	-	Desconhecido

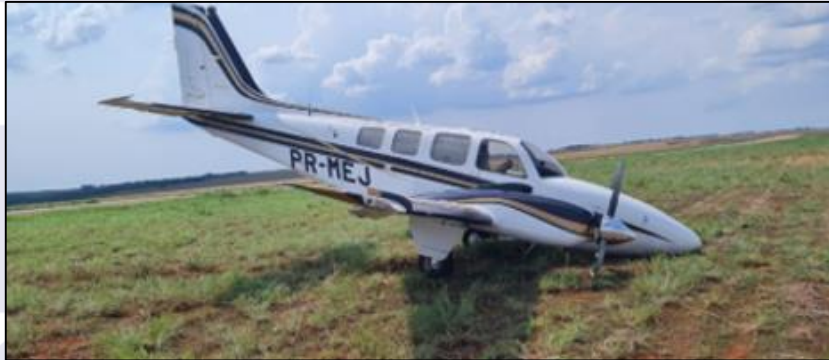
Durante a corrida após o pouso, ocorreu o recolhimento do trem de pouso auxiliar e a aeronave perdeu a reta, saindo pela lateral direita da pista (*veer off*).

Figura 1 - Vista do PR-MEJ, após a saída da pista.

Foi possível observar que o pouso ocorreu dentro da faixa prevista da pista e que, ao iniciar a corrida após o pouso, o trem de pouso auxiliar colapsou. O PIC, então, manteve o nariz suspenso enquanto perdia velocidade. Após o toque do nariz do avião no solo, houve a saída da aeronave pela lateral direita da pista.

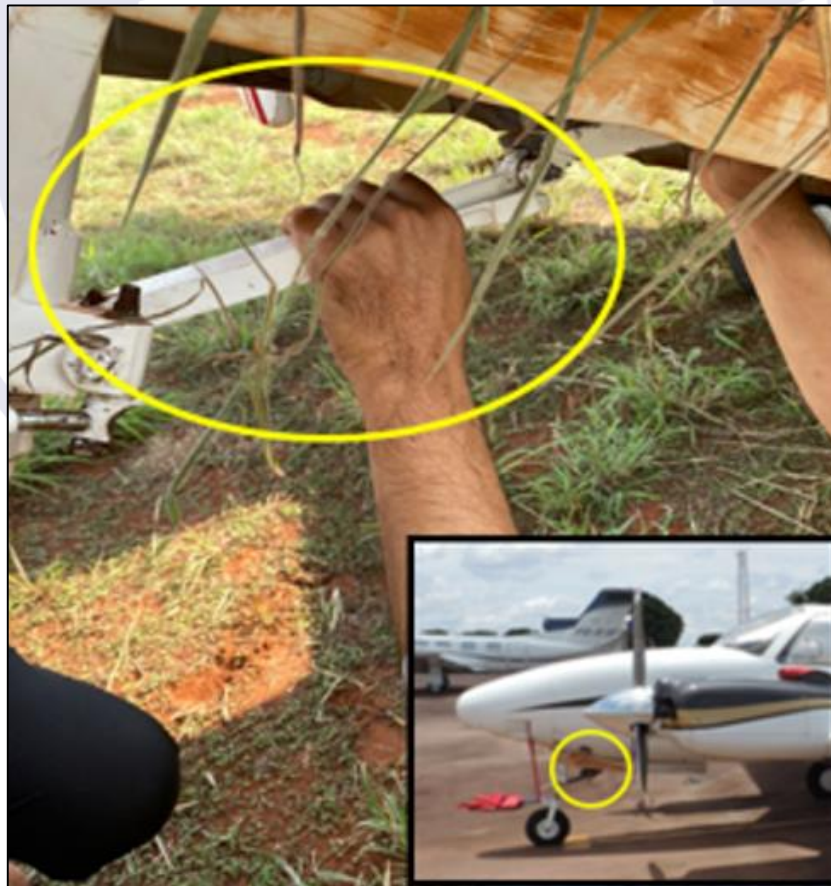
A investigação identificou que houve a quebra da haste de recolhimento do trem de pouso auxiliar (*Leg Assy - Nose Gear*, *Part Number (PN) 002-820017-1* (Figura 2).

Figura 2 - Vista da haste de recolhimento do trem de pouso auxiliar do PR-MEJ.

as fraturas do componente do trem de pouso de nariz, pertencente à aeronave PR-MEJ foram causadas por sobrecarga (esforço acima do limite de resistência do material).

Assim, não se pode descartar que a vibração observada na decolagem de SWPY tenha causado algum esforço excessivo na peça que terminou de colapsar em SBRD.

Além do aspecto registrado acima, não se pode descartar a possibilidade de um toque brusco do trem de pouso auxiliar, no momento do pouso.

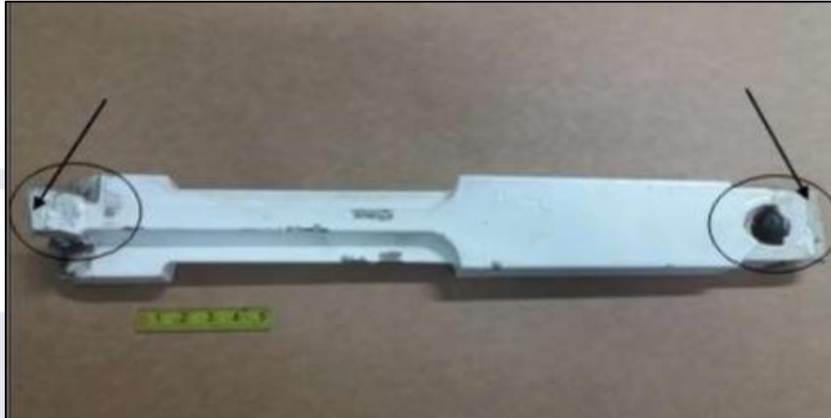
O componente foi enviado para a Divisão de Materiais do Instituto de Aeronáutica e Espaço (IAE), onde foi submetido a uma análise de falha (Figura 3).

Figura 3 - Vista geral do Leg Assy - Nose Gear), Part Number (PN) 002-820017-1.
