COMANDO DA AERONÁUTICA
CENTRO DE INVESTIGAÇÃO E PREVENÇÃO DE
ACIDENTES AERONÁUTICOS

RELATÓRIO FINAL SIMPLIFICADO

DADOS DA OCORRÊNCIA								
DATA - HORA		INVESTIGAÇÃO		SUMA N°				
06NOV2021 - 11:10 (UTC)		SERIPA IV		A-123/CENIPA/2021				
CLASSIFICAÇÃO		TIPO(S)		SUBTIPO(S)				
ACIDENTE		[RI] INCURSÃO EM PISTA		NIL				
LOCALIDADE		MUNICÍPIO		UF	COORDENADAS			
ÁREA DE POUSO PARA USO AEROAGRÍCOLA "PISTA PONTE ALTA"		ALTAIR		SP	20°34'25"S	049°06'32"W		
DADOS DA AERONAVE								
MATRÍCULA		FABRICANTE		MODELO				
PR-MGI		AIR TRACTOR		AT-402B				
OPERADOR			REGISTRO		OPERAÇÃO			
PACHU AVIAÇÃO AGRÍCOLA LTDA.			SAE-AG		AGRÍCOLA			
PESSOAS A BORDO / LESÕES / DANOS À AERONAVE								
A BORDO		LESÕES					DANOS À AERONAVE	
		lleso	Leve	Grave	Fatal	Desconhecido		
Tripulantes	1	1	-	-	-	-	Nenhum	
Passageiros	-	-	-	-	-	-	Leve	
Total	1	1	-	-	-	-	X Substancial	
							Destruída	
Terceiros	1	1	-	-	-	-	Desconhecido

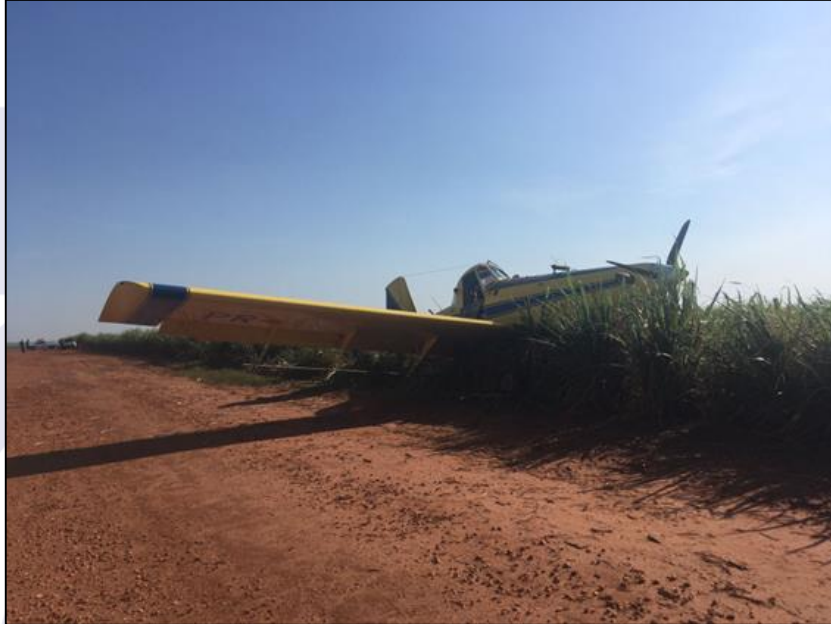
Durante a corrida de decolagem, um automóvel ingressou na área, o avião colidiu contra o veículo e saiu pela lateral esquerda da área de pouso.

A aeronave teve danos substanciais.

Figura 1 - Imagem da aeronave após a parada total.

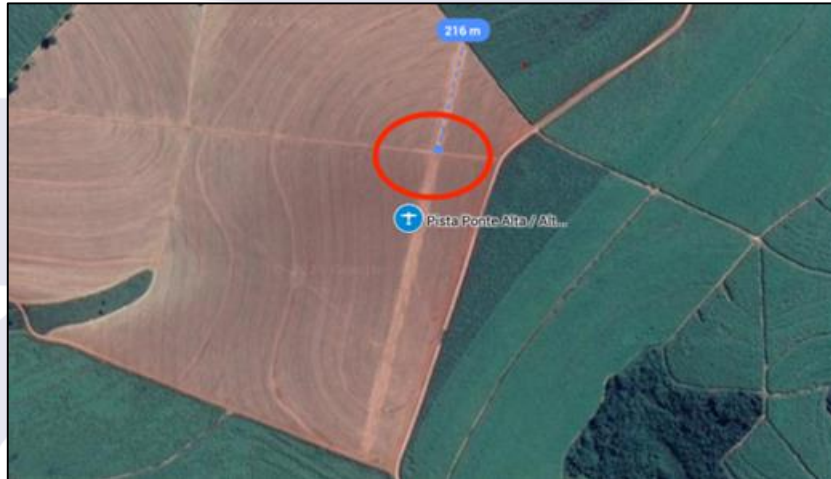
A área de pouso para uso aeroagrícola “Ponte Alta” tinha dimensões de, aproximadamente, 1.000 x 30 m e superfície de terra. Existia uma via de serviço que a cruzava a 216 m da cabeceira em uso no momento da ocorrência (Figura 2).

Figura 2 - Croqui da área de pouso. Fonte: adaptado de Google Earth.

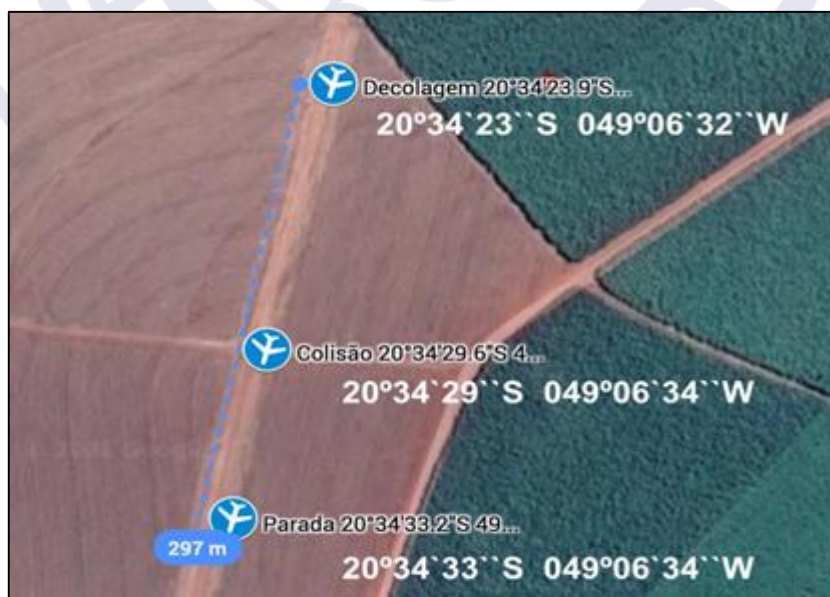
De acordo com os relatos colhidos, ao perceber a movimentação do avião, o motorista parou o veículo sobre a pista, o que resultou na colisão da asa esquerda contra o teto do automóvel (Figura 3).

Figura 3 - Croqui da ocorrência. Fonte: adaptado de Google Earth.

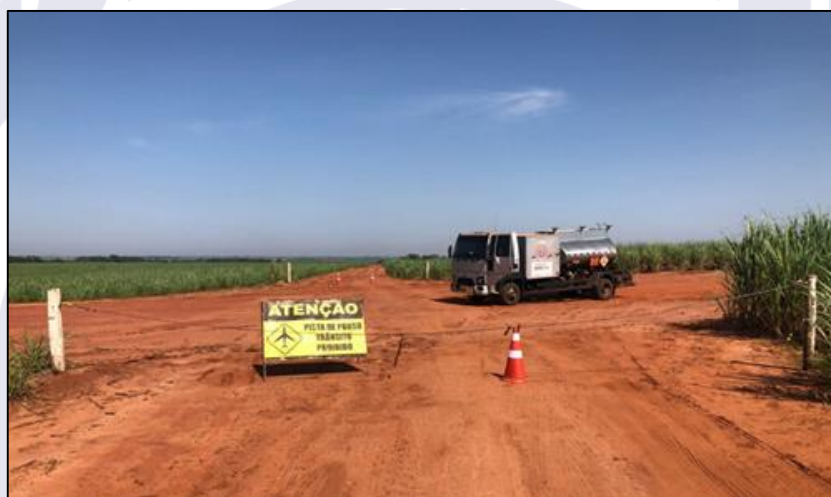
Durante a investigação deste acidente, verificou-se que, em um dos lados do ponto de intersecção com a estrada, o bloqueio era realizado por cones e correntes e possuía sinalização para alertar eventuais veículos em trânsito acerca da área de pouso adiante.

Figura 4 - Bloqueio e sinalização em um dos lados do cruzamento.

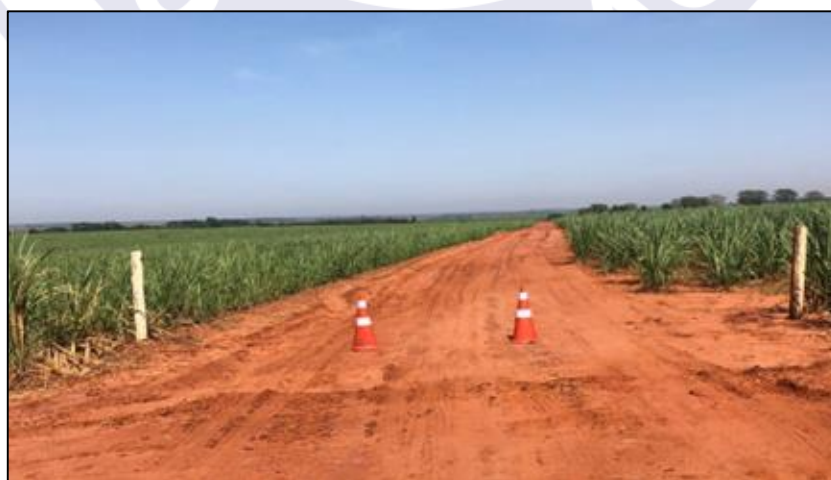
No entanto, do lado oposto, por onde o veículo ingressou na pista, havia apenas dois cones, barreira esta que se mostrou insuficiente para conter o trânsito de motoristas que desconhecessem a operação de aeronaves naquele local (Figura 5).

Figura 5 - Imagem do lado da via terrestre pelo qual o veículo ingressou na pista.

Dessa forma, verificou-se que a ausência de sinalização e o bloqueio insuficiente da via terrestre contribuíram para a ocorrência. Ainda que tal ameaça estivesse descrita no boletim da área, a mitigação dos riscos associados a ela dependia da alocação de recursos materiais adicionais para garantir a segurança da operação.

Reforçar a atuação junto à Pachu Aviação Agrícola Ltda., no sentido de identificar se aquele operador é capaz de demonstrar que os seus processos de supervisão gerencial asseguram o adequado levantamento dos riscos e ameaças relacionadas às operações conduzidas, avaliando o nível de maturidade do Sistema de Gerenciamento da Segurança Operacional dessa empresa aérea.

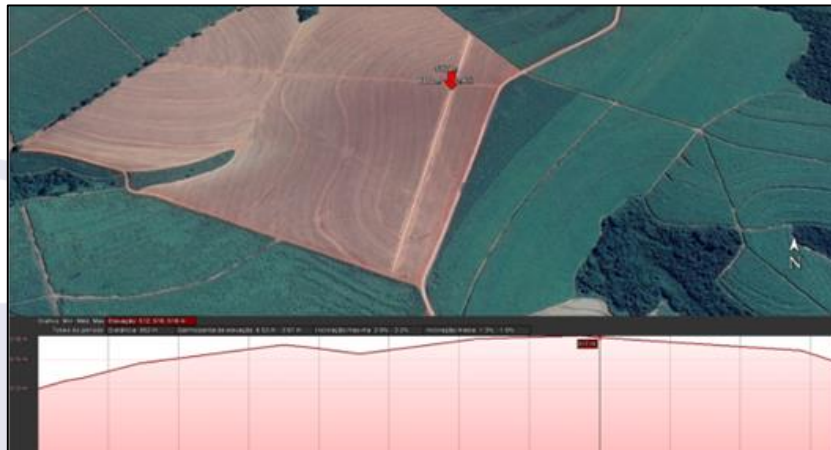
Analisando o perfil vertical da área de pouso, verificou-se que ela possuía uma elevação na região dessa intersecção, o que resultava em um desnível de até 5 m (16 ft) em relação à cabeceira em uso (Figura 6).

Figura 6 - Perfil vertical da área de pouso "Ponte Alta". Fonte: adaptado de *Google Earth*.

Essa elevação, associada à altura da plantação nas laterais da estrada e da própria área de pouso, inviabilizava a visualização antecipada, tanto da aeronave em relação ao veículo, quanto do motorista em relação ao avião.

Ainda que o boletim de área tenha buscado contemplar as características, ameaças e riscos relacionados à operação na "Pista Ponte Alta", não havia nele menção às variações no perfil vertical ao longo do comprimento da área de pouso e suas implicações na visualização de um ingresso inadvertido de pessoas ou veículos na área de pouso.
